Inventariserend onderzoek

Behorende bij project:
Renovatie kademuren Spuisluis Vreeswijk

Rapportage inventariserend onderzoek

Documentnummer
2023022_RAP_01

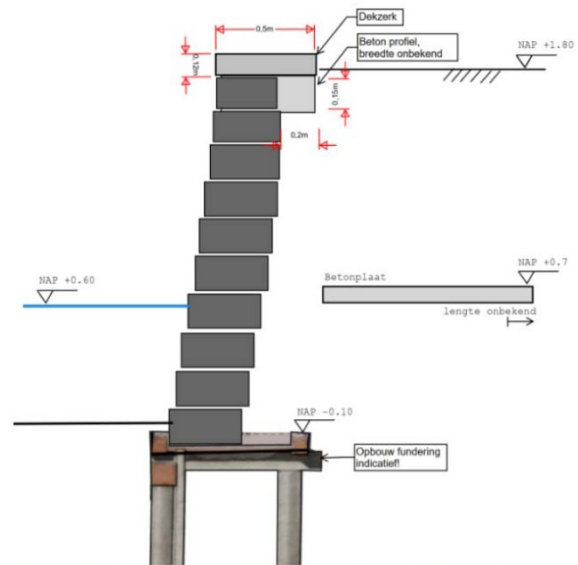
Figuur 2, Indicatieve dwarsdoorsnede (Movares)

Ter bepaling van de indicatieve dwarsdoorsnede zijn een tweetal proefsleuven gegraven achter de westelijk gelegen kademuur. Eén sleuf is gegraven tot een vermoedelijke betonplaat op MV -1,10 meter, de fundatie van de kade is middels een prikstok aangetroffen op MV -1,80 meter. De tweede sleuf is gegraven tot MV -1,40 meter, de fundatie van de kade is middels een prikstok aangetroffen op MV -2,15 meter. Op basis van de sleuven wordt gesteld dat de achterzijde van de kademuur schuin weg loopt onder dezelfde hoek als de voorzijde.

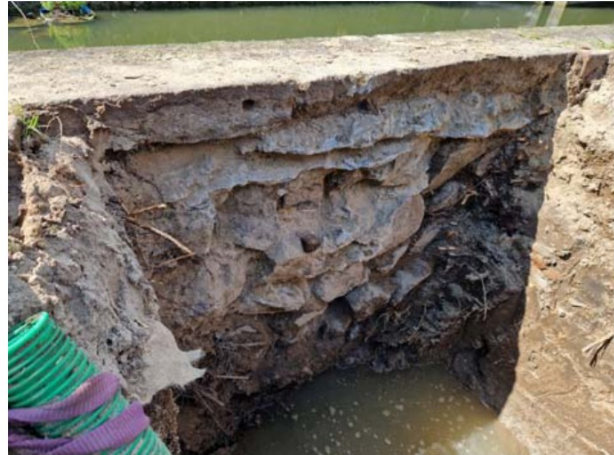
Figuur 6, achterzijde kade proefsleuf 1

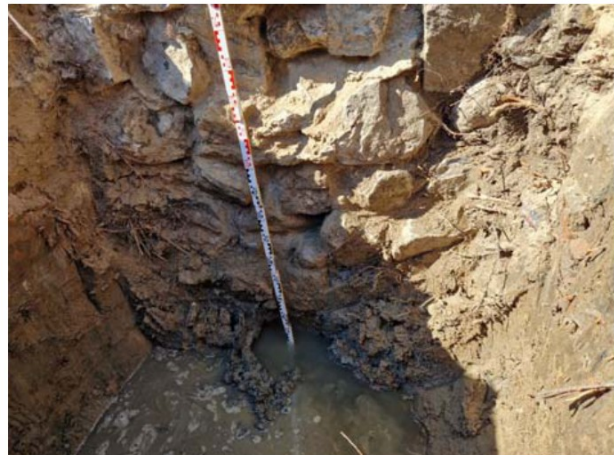
Figuur 7, achterzijde kade proefsleuf 1

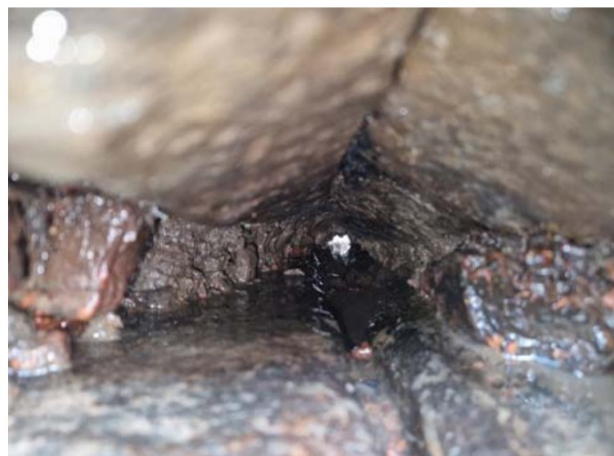
Op de vloer liggen de basaltzuilen. De onderste laag zuilen zijn ca. 90 cm breed, rond de waterlijn zijn de zuilen 60-70 cm breed bovenin zijn zuilen aangetroffen van 40-50 cm breed. De achterzijde van de kade loopt vrijwel loodrecht naar beneden (met uitzondering van enkele afwijkende zuilen), aan de voorzijde loopt de kade schuin weg. Door één horizontale voeg volledig schoon te krabben is vastgesteld dat de kade niet is opgebouwd uit meerdere achter elkaar liggende zuilen (figuur 8).

Figuur 8, open voeg tussen basalt

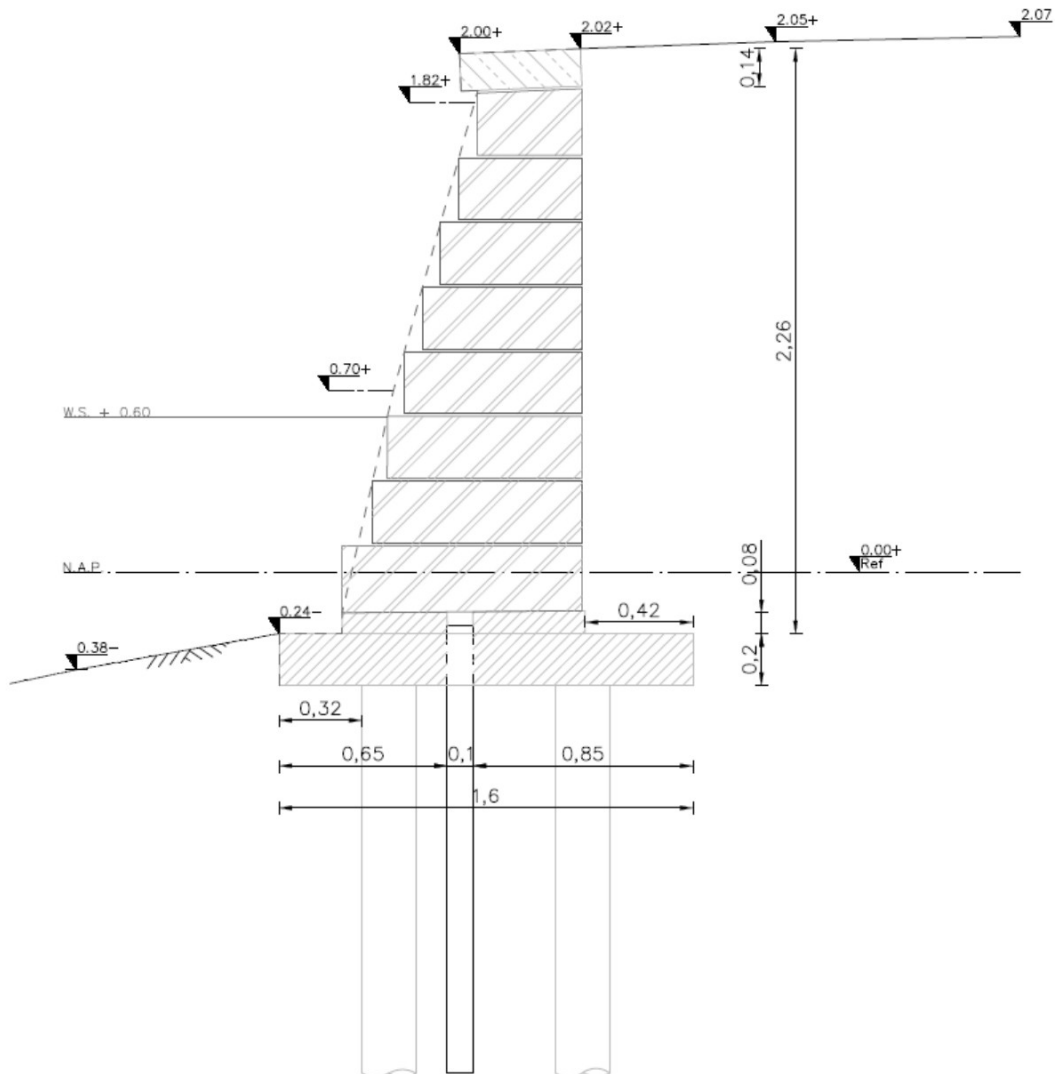
DOORSNEDE A-A

Principe doorsnede kade o.b.v. proefsleuf

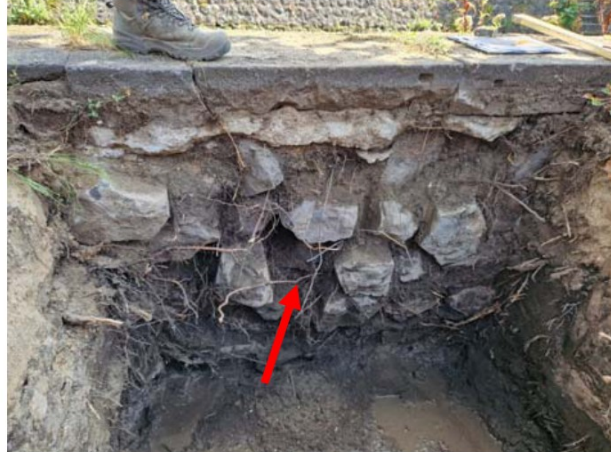
Wel viel op dat enkele basaltzuilen afwijkende lengtes hadden, waardoor de achterzijde minder “vlak” is dan waargenomen in de proefsleuf van sectie A. Er kwamen zowel kortere (figuur 9) als langere (figuur 10) basaltzuilen voor.

Figuur 9, achterzijde proefsleuf sectie D

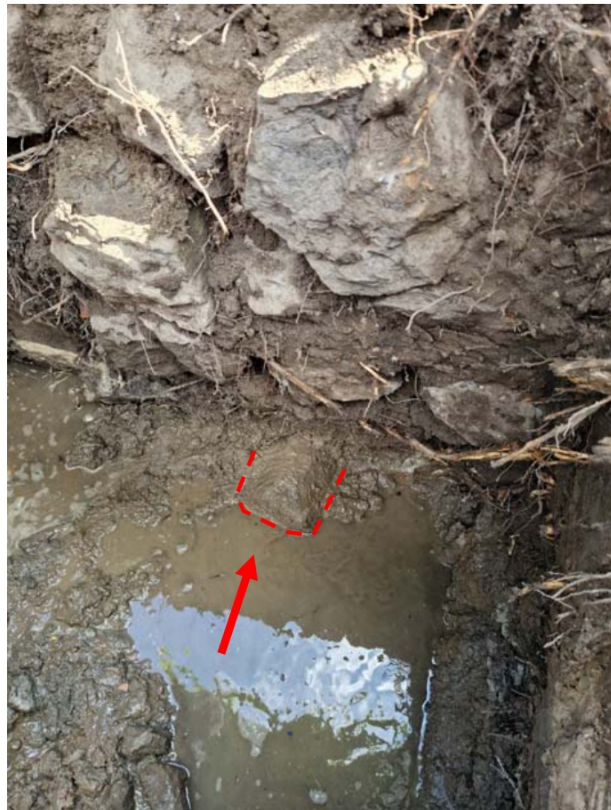
Figuur 10, verschillende lengtes basaltzuilen

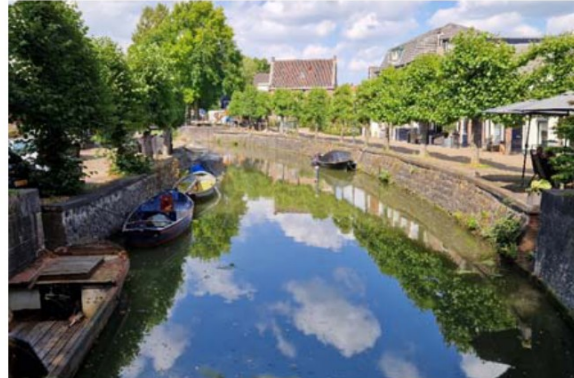
De kade is bezweken ter plaatse van sectie E. Visueel lijkt de deksloof achterover te zijn gezakt (achterzijde van de deksloof ligt 10 cm hoger dan de voorzijde). Aan de waterzijde zijn bigbags tegen de kade aan geplaatst om verdere zettingen te voorkomen. Onderstaande foto's geven de kade weer in 1981 en 2023.

Figuur 12, voorhaven Rijkshulpschutsluis 2023

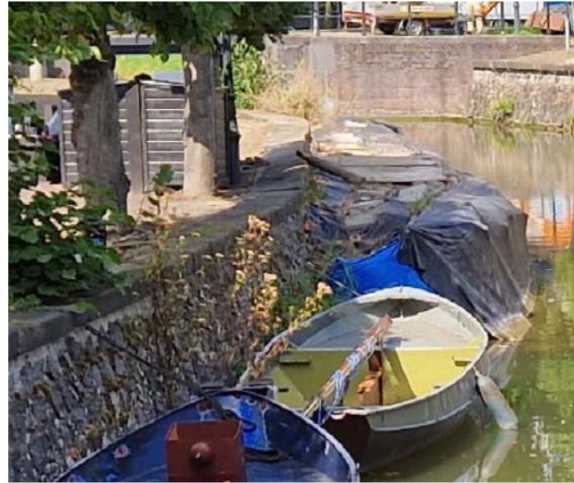
Figuur 14, beeld na bezweken kade 2023

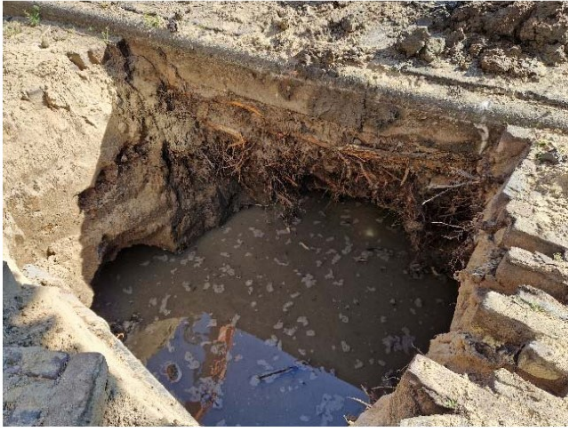
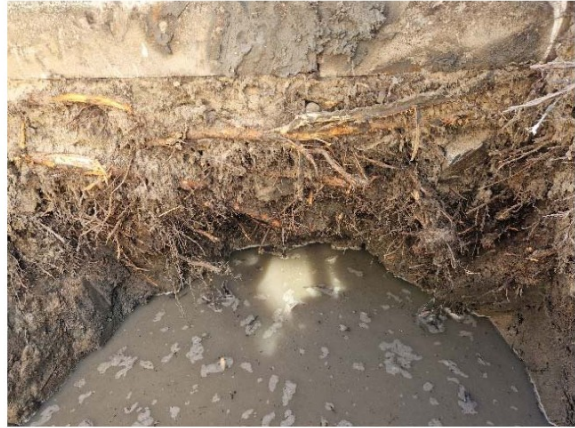
In de proefsleuf aan de achterzijde was duidelijk zichtbaar dat het bovenste deel van de kade (tot de waterlijn) achterover lag. Middels een prikstok is getracht de fundatie op te zoeken, deze is gevonden onder het onderste deel (vanaf +0,60 m N.A.P. naar beneden) van de kade.

Figuur 15, proefsleuf achterzijde sectie E

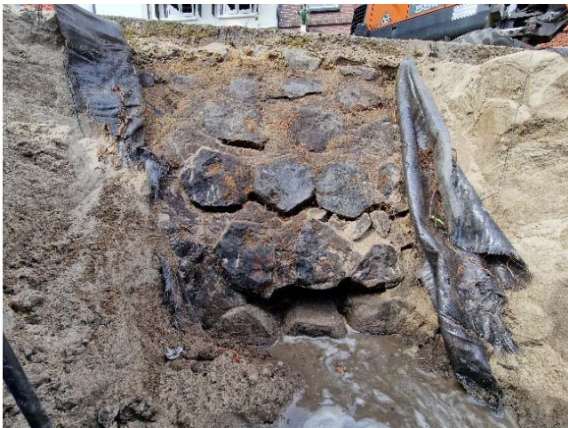
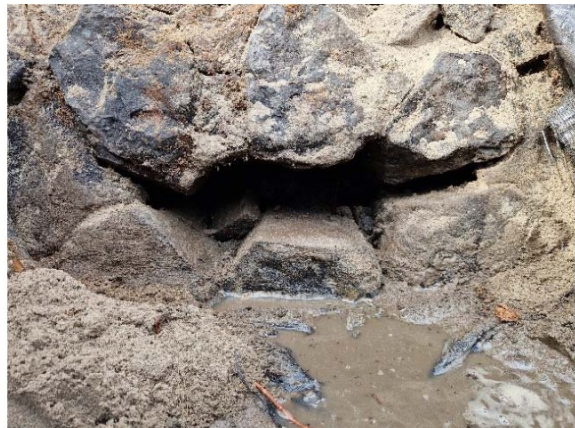
Aan de voorzijde waren grote spleten aanwezig tussen de basaltzuilen boven de waterlijn. Rond de waterlijn is de spleet het grootst, tussen de bovenliggende 2 voegen is tevens ruimte aanwezig. Middels de digitale inmeting is vastgesteld dat bovenkant kessen zich op -0,15 en -0,13 m N.A.P. bevinden, dit is gelijk aan de overige kessen aan de westzijde.

Figuur 17, aanzicht voorzijde sectie E

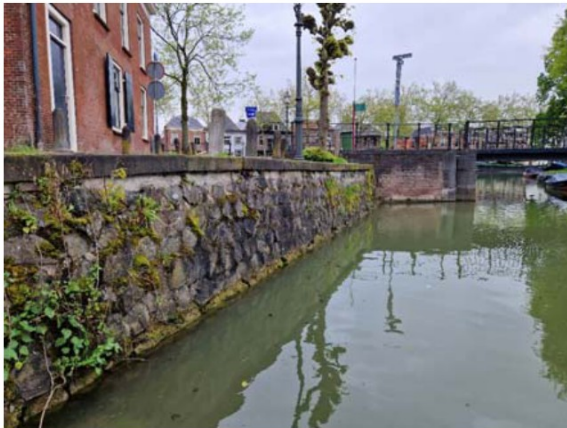
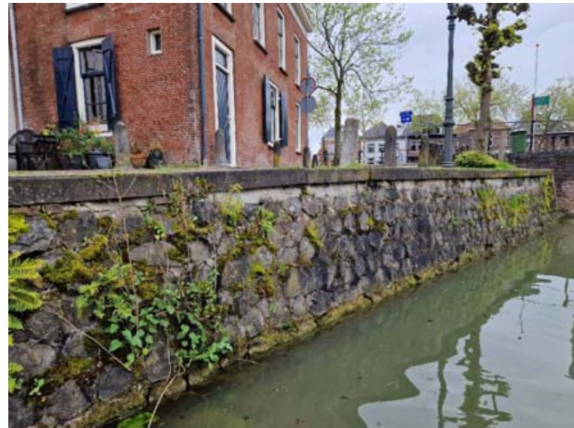
Het grondkerende scherm bevindt zich ca. 0,65 m achter de voorzijde van de kesp. Aan de bovenkant onderbreekt het scherm de houten vloer. Tussen de plank van de vloer en het grondkerende scherm is een kier aanwezig van ca. 2-3 cm. Het kopse hout van het scherm is in dikte afgenomen. De mes-groef verbinding is intact en het scherm is ca. 1-2 cm inpreekbaar met een mes. Middels een prikstok is getracht de diepte van het grondkerende scherm te achterhalen. Op basis van de metingen lijkt het scherm een beperkte lengte te hebben van 0,5-1,0 meter. Door de onnauwkeurigheid van deze onderzoeksmethode is dit echter niet met zekerheid vast te stellen.

In het grondkerende scherm is een inkeping aangebracht voor de doorgaande kesp. Aan de voorzijde van het scherm bevindt zich één paal (diameter van 22-23 cm) onder de kesp. De palen zijn ca. 1-2 cm inpreekbaar met een mes.

Figuur 19, vooraanzicht kade sectie F

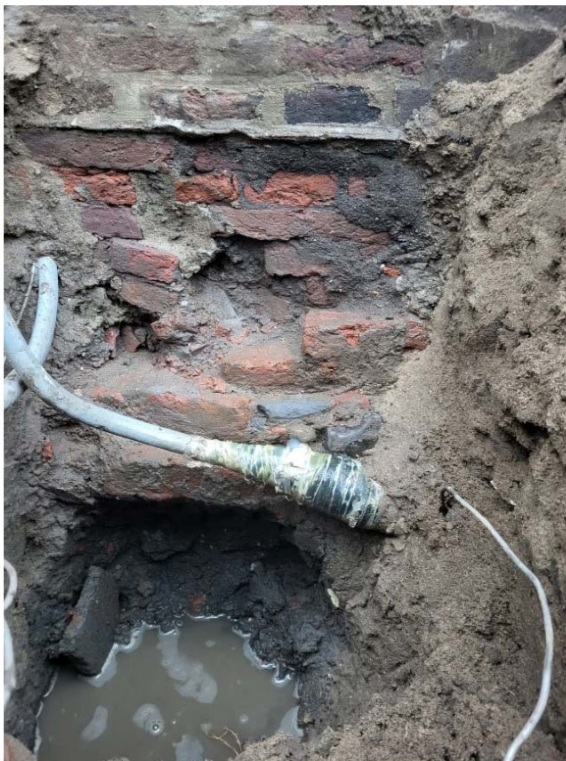
Bij de Oude Sluis 1 zijn een drietal proefsleuven gegraven langs de gevel. Onderstaande afbeeldingen geven de situatie weer. In de proefsleuven is geen paalfundering aangetroffen, het is daarom aannemelijk dat het pand op staal gefundeerd is. In alle drie de sleuven is een andere opbouw van de fundatie aangetroffen, zowel in breedte als in diepte.

Figuur 22, proefsleuf 1 (Oude Sluis 1)

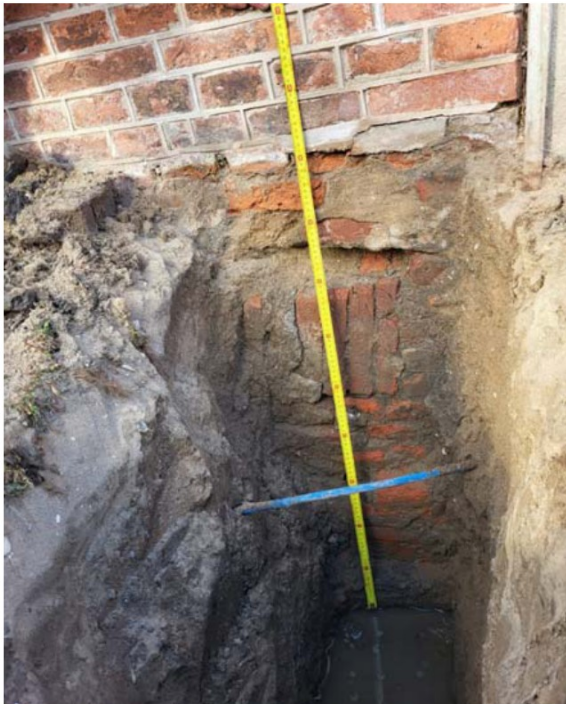
Bij het bijgebouw Oude Sluis 2 is één proefsleuf gegraven tot de onderkant van de fundatie. Ook hier is geen paalfundering aangetroffen. Onderstaande foto's geven de situatie weer.

Figuur 28, proefsleuf 4 (Oude Sluis 2)

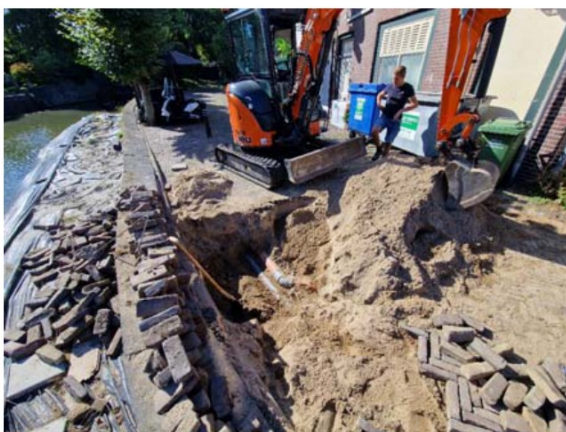
In totaal is over een lengte van 6 meter langs de kade een proefsleuf gegraven met een breedte van 1,20-1,70 meter. De sleuf is gegraven tot de waterlijn, vervolgens is om de 25 cm geprikt tot ca. 1,20 meter dieper. In de sleuf zijn enkel puinresten aangetroffen, de betonplaat is niet gevonden.

Figuur 30, locatie proefsleuf betonplaat

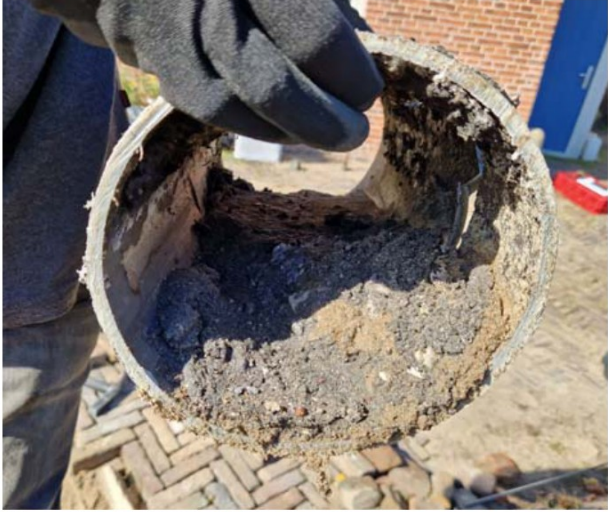
Tijdens het graven van de proefsleuf in de zoektocht naar de betonplaat is het PVC riool beschadigd (en hersteld). Hierdoor was het wel mogelijk om in het riool te kijken. In het riool was een grote hoeveelheid zand aanwezig, zie onderstaande afbeelding.

Figuur 32, riool gevuld met zand

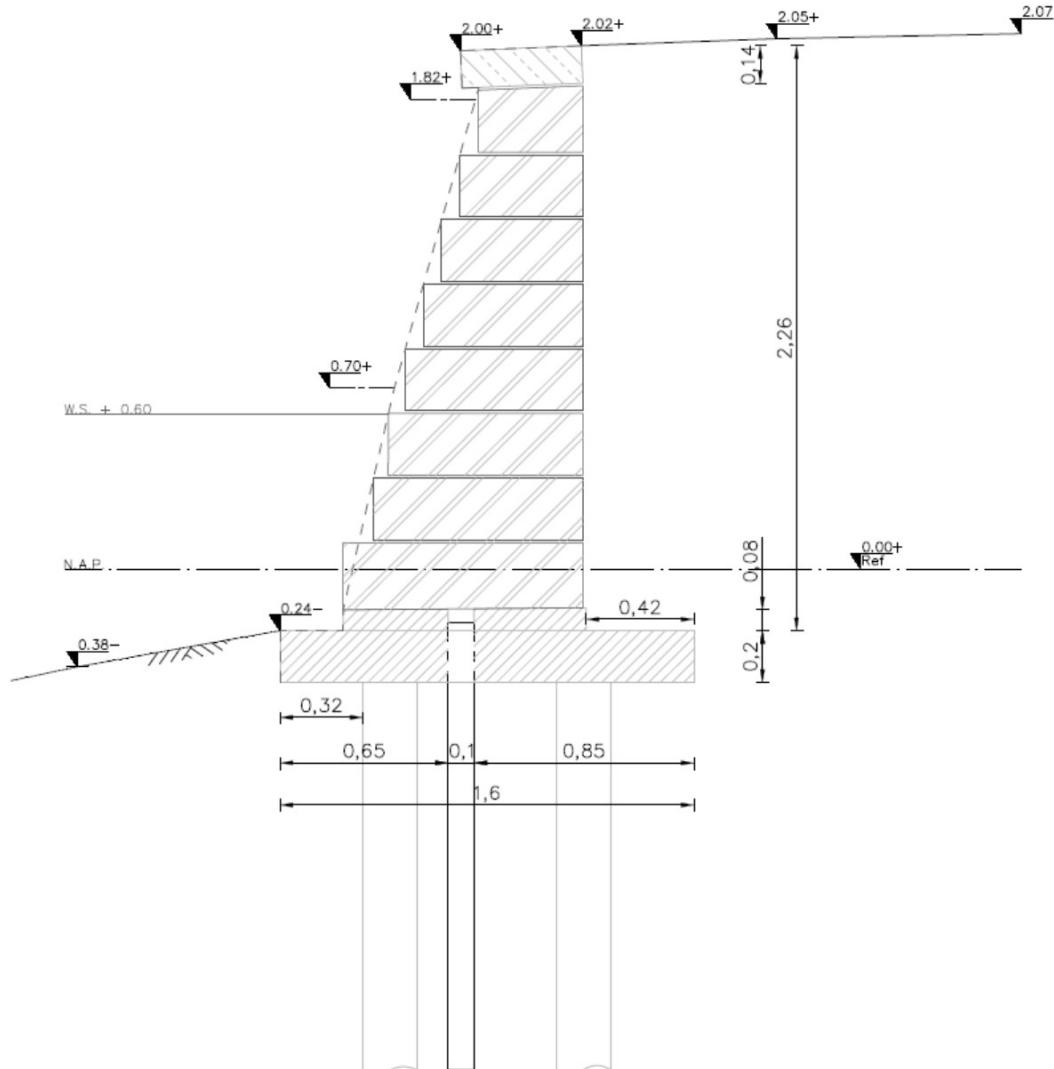
DOORSNEDE A-A

Op basis van het inventariserende onderzoek is de maatgevende doorsnede van de kademuren in de voorhaven van de Rijkshulpschutsluis bepaald. Deze is weergegeven op onderstaande schets (en de bijgevoegde bijlagen).

Op basis van het onderzoek kan geconcludeerd worden dat de veronderstelde kadeopbouw uit de voorgaande onderzoeken niet overeen komt met de werkelijke situatie.

Met het duikonderzoek is vastgesteld dat de fundatie (kespen, vloer en palen) plaatselijk in slechte staat verkeerd en niet meer zijn constructieve functie kan vervullen. Dit betreft voornamelijk de secties C en D. Op de waterlijn zijn vrijwel alle voegen tussen het basalt uitgesleten.
