RIJKSHULPSCHUTSLUIS VREESWIJK

HERSTELADVIES

Opdrachtgever : Gemeente Nieuwegein
Project : Inspectie Rijkshulpschutsluis Vreeswijk
Opgesteld : ing. [REDACTED] w
Gecontroleerd : ing. [REDACTED] r
Vrijgegeven : [REDACTED] s
Referentie : W15272_RAP 01_Rijkshulpsluis_Vreeswijk_v_1
Versie : 1
Status : Definitief
Datum : 12 mei 2016

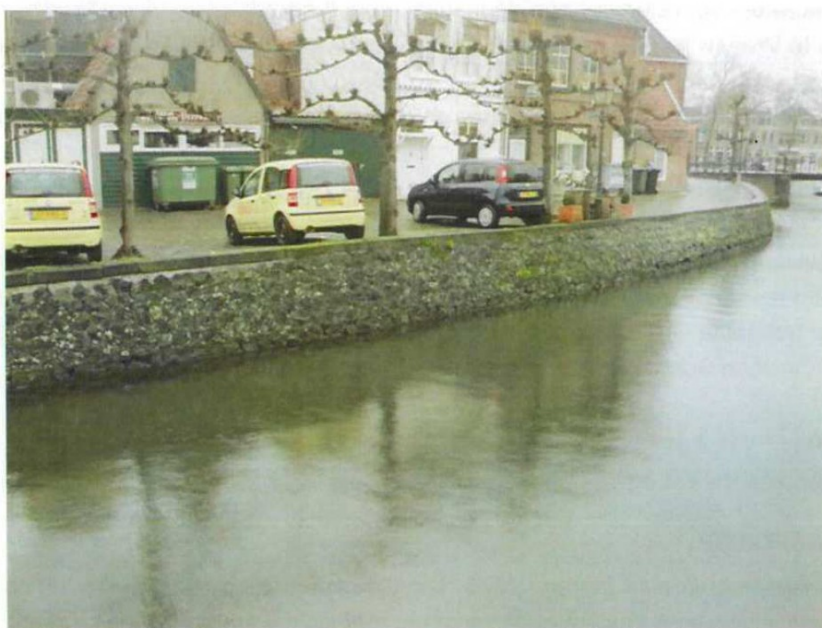
De met basalt gemetselde kademuur aan de westzijde vertoont ernstige gebreken. In het midden van de kade helt de muur over een lengte van circa 15 meter achterover en is de cementvoeg tussen de basaltblokken volledig verdwenen. Het vermoeden bestaat dat de gronddruk de houten fundering onder de kademuur, opgetrokken uit basaltblokken, uitdrukt en dat de kade aan de achterkant in de grond zakt. De hardstenen rand (afdekzerken) heeft een aanzienlijke hoekverdraaiing. De kade naast het meest dichtbij gelegen woonhuis vertoont ook een verplaatsing richting het water. Echter hier beweegt de basaltkade in zijn geheel mee. De kade beweegt richting watergang, waarbij de basalt kademuur zijn oorspronkelijke vorm behoudt.

Tijdens de duikinspectie is geconstateerd dat de fundering onder de wand uit is geschoven. Het zichtbare gedeelte van de houten fundering vertoonde geen aantasting en is door de duiker getest op hardheid.

Foto 1: Kade voorhaven west, voegen op de waterlijn uitgevallen

De oorzaak van deze schade is niet exact te achterhalen. Gedacht wordt aan de volgende oorzaken:

- De fundering, en dan met name de achterste paal, is bezweken waardoor de wand achterover valt en van de fundering af schuift;
- De paalfundering is door de belasting van boven vervormd en deels onder de wand uit geschoven;

- Voor wat betreft de verschuiving van de kade naast het woonhuis valt op te merken dat de kade in zijn geheel richting de watergang verplaatst. De grond achter de kade zakt achter de kade naar beneden. In de verharding is een aanzienlijke spoorvorming waar te nemen. De zettingen bedragen ongeveer 300 mm. De verharding inclusief de riolering en de straatkolk zakken mee naar beneden;
- Er is schade te verwachten bij de aansluitende leidingen;
- De dekzerken naast de vleugelwanden van het binnensluishoofd zijn 100 à 150 mm richting de watergang verplaatst.

Zoals beschreven in 2.1.1 is de westelijke kade in de voorhaven in zeer slechte staat. Om de constructieve veiligheid zeker te stellen, wordt geadviseerd om de kade in te meten en te monitoren op verplaatsing. Hierdoor kan bepaald worden of de situatie inmiddels stabiel is of dat het schadepatroon toeneemt. Het is hierbij van belang om ook de naastgelegen bebouwing in te meten en te monitoren.

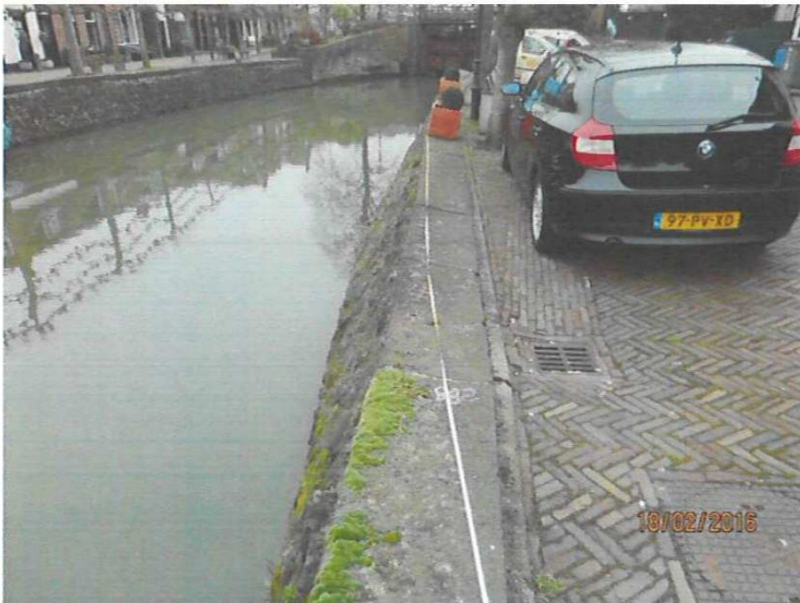
Foto 2: Kade helt sterk achterover

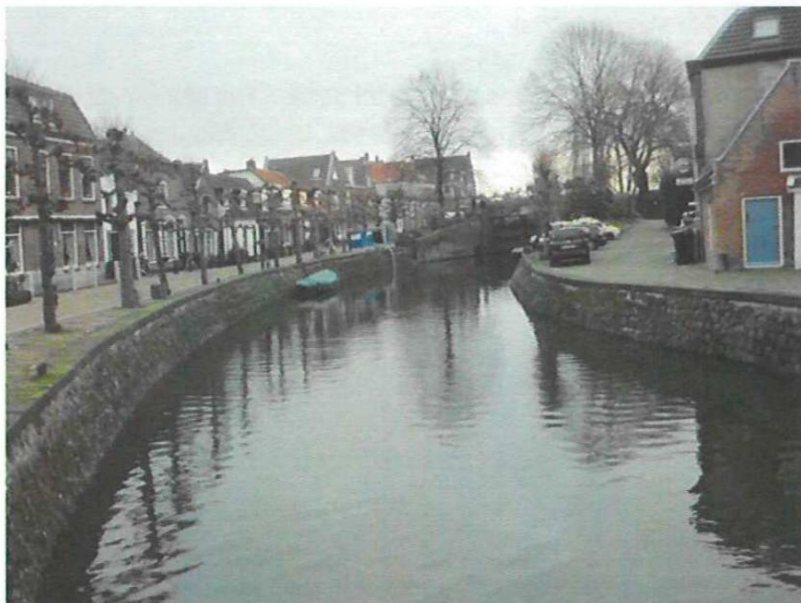
Foto 3: Kade met woonhuis het meest dichtbij gelegen naast de kade

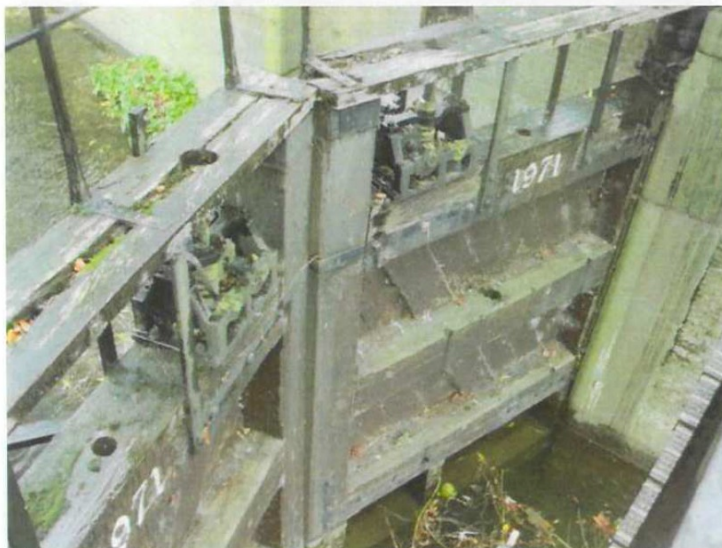
De technische levensduur van hardhout bedraagt 30 tot 50 jaar. Het stel hardhouten puntdeuren heeft einde van technische levensduur bereikt. De hardhouten puntdeuren kunnen nog wel langer mee als de functie enkel representatief is.

Foto 4: Set puntdeuren uit 1971 voor aanbrengen van extra houtbekleding, inclusief bewegingstoestellen rinkschuiven

De houten puntdeuren zijn door het aanbrengen van een extra schuif erg beschadigd. De drukschoor in de oostelijke deur is voor 80% doorgezaagd om de extra schuif te kunnen plaatsen. Hierdoor voldoet de deur constructief niet meer.

- Om de lekkage van de frontwand van het buitensluishoofd te verhelpen dient het gescheurde metselwerk cementgebonden geïnjecteerd te worden;
- Het stel hardhouten puntdeuren bereikt einde technische levensduur en is aan vervanging toe. Mogelijk het constructief beschouwen van de schade aan de houten puntdeur voorafgaand aan het eventueel opzetten van water. Tevens dient de lekkage dan verholpen te worden door extra reparaties uit te voeren;

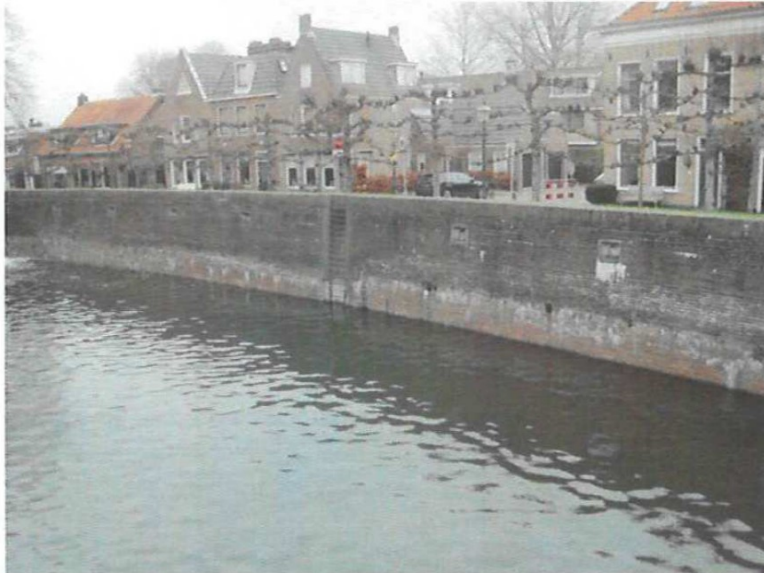
De kolkmuur vertonen geen ernstige gebreken. Er is wel achterstallig onderhoud aan het voegwerk geconstateerd; circa 25% van het voegwerk is uitgevallen of in slechte staat. Deze schade is ontstaan door weersomstandigheden in combinatie met vorst.

Foto 4: Kolkwand oostzijde

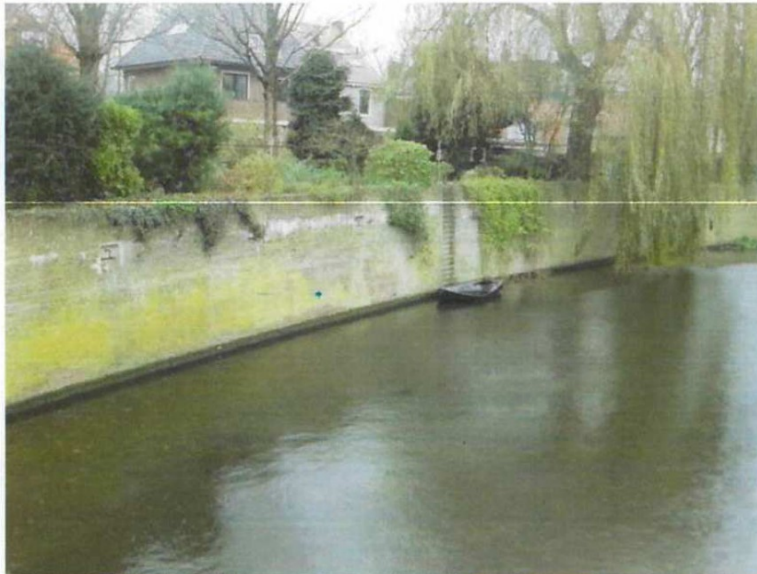
Foto 5: Kolkwand westzijde

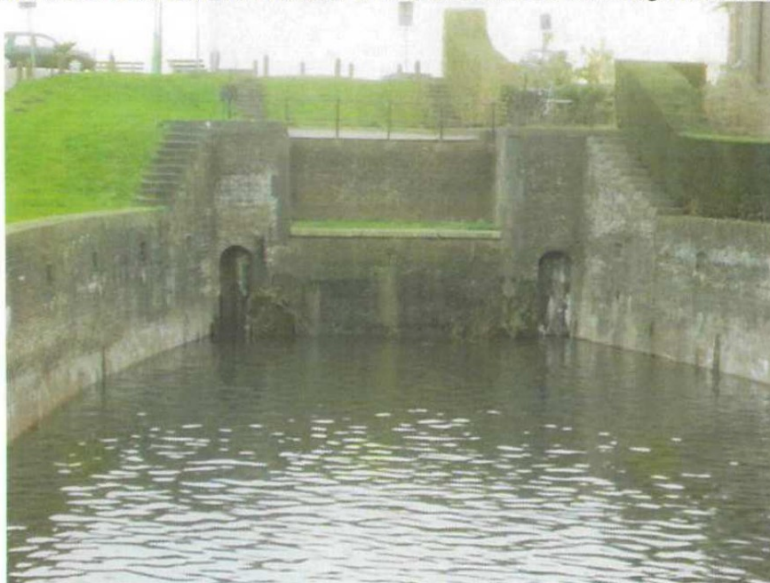
Foto 6: Dijk ter plaatse van buitensluishoofd

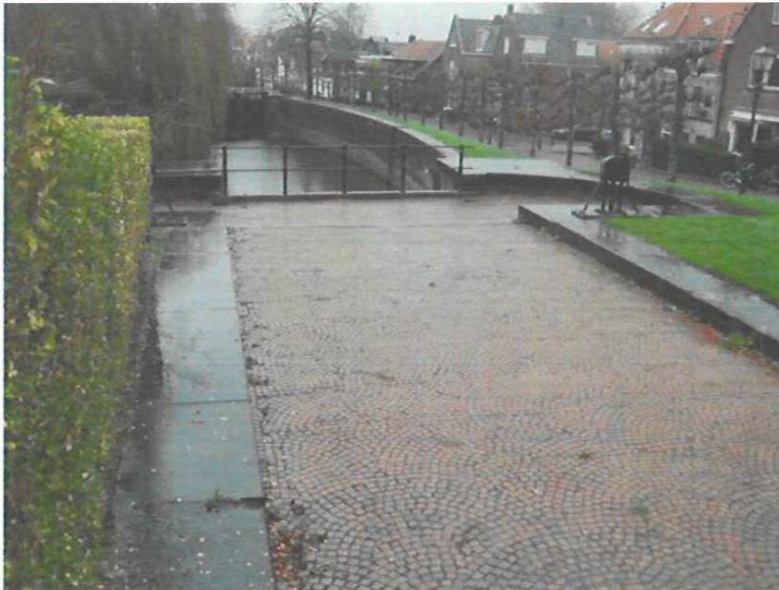
Foto 7 Buitensluishoofd gezien tussen de puntdeuren en waaierdeuren

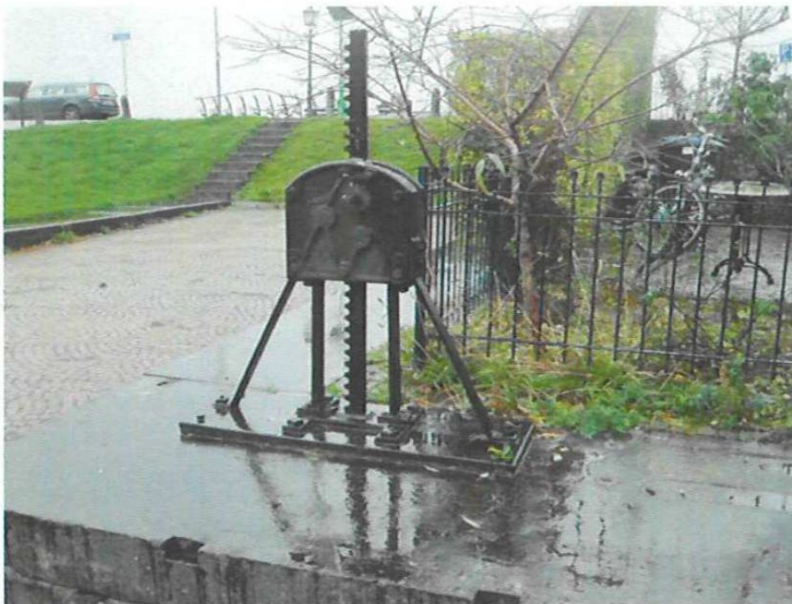
Foto 8 Bewegingswerk schuif omloopriool

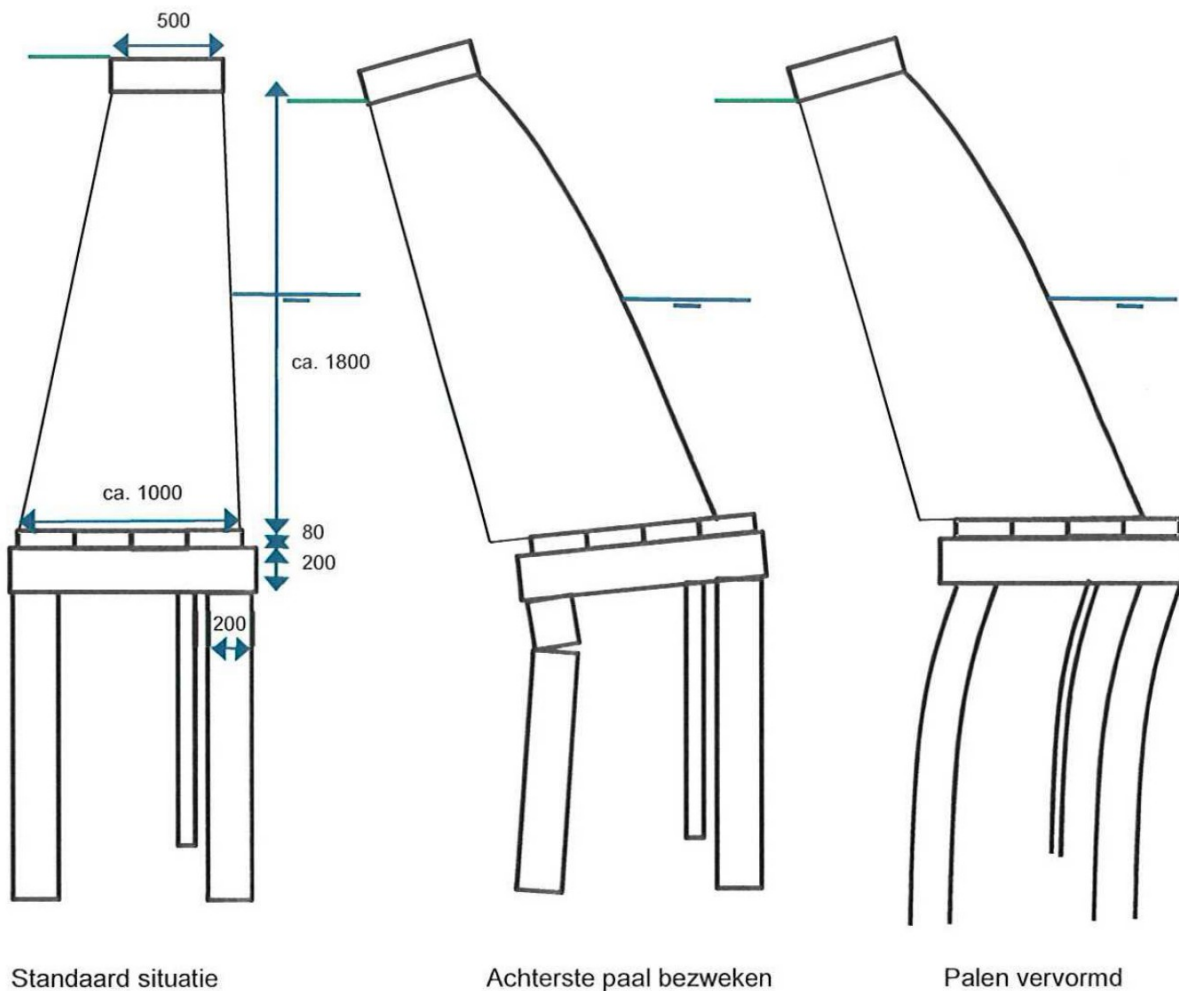
Mogelijke schadeoorzaken zoals beschreven in paragraaf 2.1.1

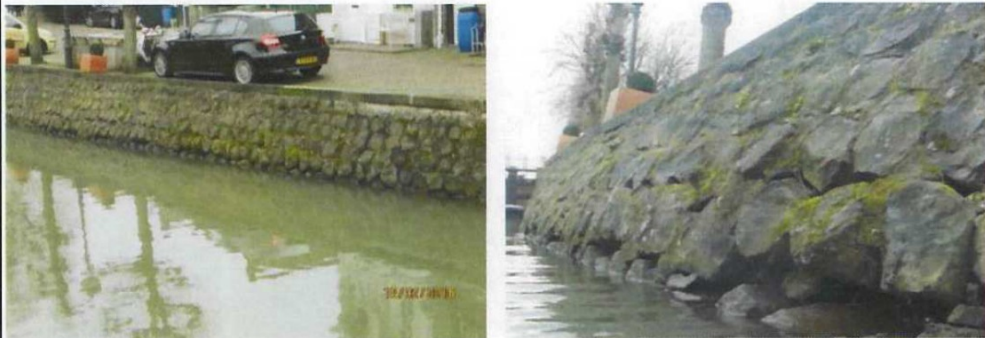
Sch. nr	Tek. nr	Loc. nr	Constructie-onderdeel	Schade	Cond.	Hoef.	Eenh
3			Voorhaven kade west	Voegwerk weg	5	27,00	m2

<ul style="list-style-type: none"> - schadetext Op de waterlijn is over de gehele lengte het voegwerk verdwenen - oorzaak Door achterover hellen van de kade scheurt basalt verharding open. - proces De fundering schuift, waarbij de wand van de fundering valt. - hersteladvies Monitoren van de wand, nader onderzoek naar de oorzaak. - renoveren Verplaatsing van de kade registreren, oorzaak van verplaatsingen bepalen. 				
Sch. nr	Tek. nr	Loc. nr	Constructie-onderdeel	Schade	Cond.	Hoef.	Eenh
4			Voorhaven vleugelwand west	Voegwerk slecht	3	5,60	m2

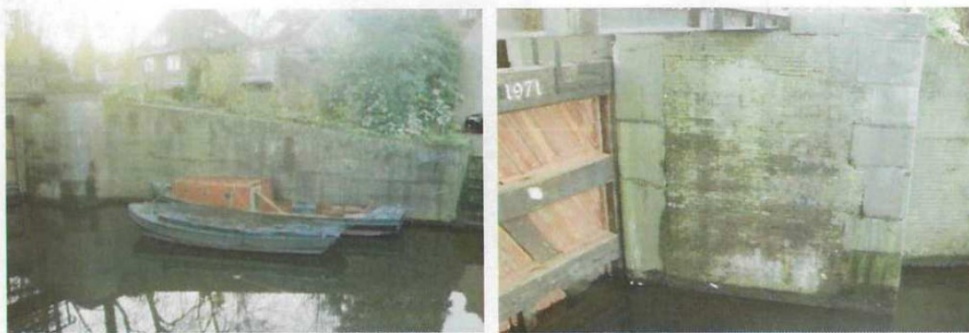
<ul style="list-style-type: none"> - schadetext Het voegwerk rond de waterlijn is in slechte staat. - oorzaak Vorst en natuurlijke degradatie. - proces Voegen vallen uit, schade neemt verder toe. - hersteladvies Voegwerk herstellen. - renoveren Voegen uitslijpen, opnieuw voegen met kalkrijke mortel.

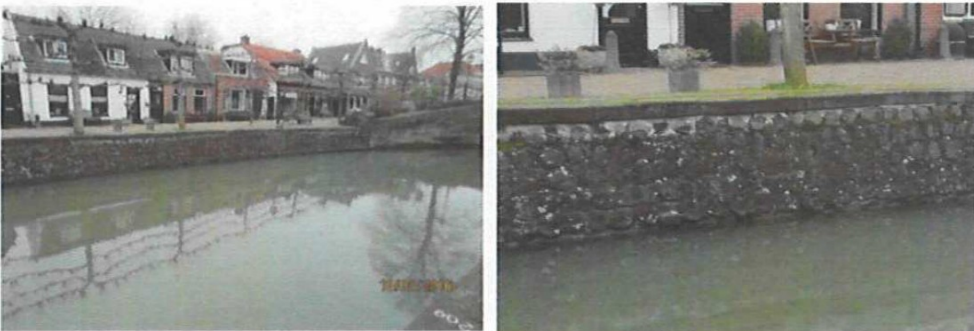
nr	Tek. nr	Loc. nr	Constructie-onderdeel	Schade	Cond.	Hoev.	Eenh	
5			Voorhaven kade oost	Voegen vallen er uit	5	31,00	m2

<ul style="list-style-type: none"> - schadetekst Het voegwerk rond de waterlijn is in slechte staat. - oorzaak Vorst en natuurlijke degradatie. - proces Voegen vallen uit, schade neemt verder toe. - hersteladvies Voegwerk herstellen. - renoveren Voegen uitslijpen, opnieuw voegen met kalkrijke mortel. 					
Sch.	Tek.	Loc.	Constructie-onderdeel	Schade	Cond.	Hoev.	Eenh	
6			Bolders Voorhaven oost	Conservering bolders	1	0,96	m2

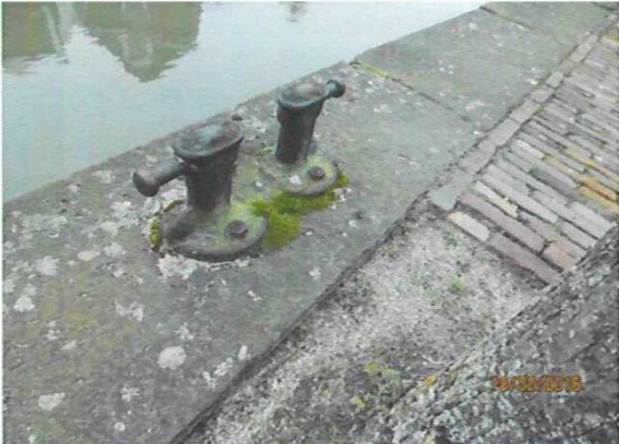
<ul style="list-style-type: none"> - schadetekst Bolder biologische aantasting, en conservering einde levensduur - oorzaak Klimatologische omstandigheden en biologische aantasting. - proces Conservering verkrijgt en wordt poreus, vervuiling en algengroei - hersteladvies Conserveren oppervlak - renoveren Bolder handmatig schuren, ontvetten, conserveren, monteren

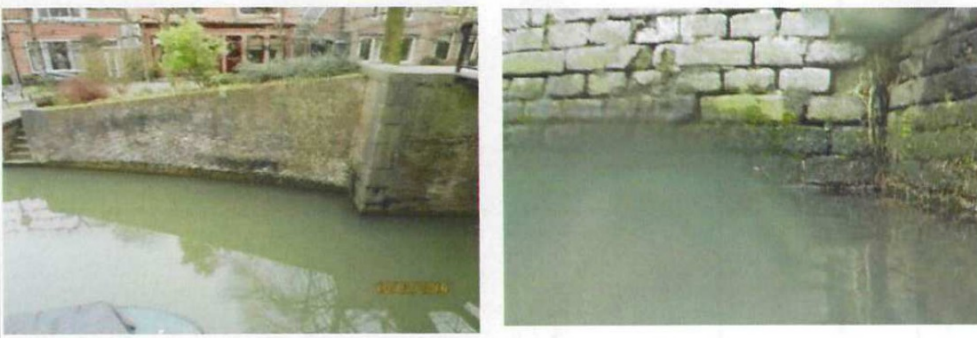
<ul style="list-style-type: none"> - schadetekst Het voegwerk rond de waterlijn is in slechte staat. - oorzaak Vorst en natuurlijke degradatie. - proces Voegen vallen uit, schade neemt verder toe. - hersteladvies Voegwerk herstellen. - renoveren Voegen uitslijpen, opnieuw voegen met kalkrijke mortel.

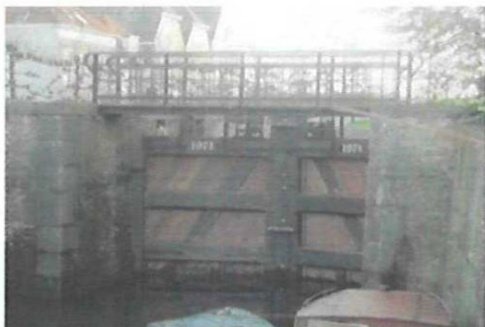
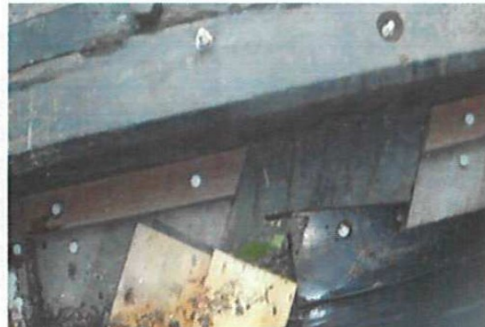
nr	Tek. nr	Loc. nr	Constructie-onderdeel	Schade	Cond.	Hoev.	Eenh
9			Sluisdeur Binnensluishoofd	Drukschoor doorgezaagd	5	1,00	stuk

<ul style="list-style-type: none"> - schadetekst Drukschoor in de linker deur is doorgezaagd - oorzaak Vanwege plaatsing nieuwe schuif is drukschoor doorgezaagd - proces Deur voldoet constructief mogelijk niet meer - hersteladvies De ernst van de schade constructief laten bepalen - renoveren 				
Sch. nr	Tek. nr	Loc. nr	Constructie-onderdeel	Schade	Cond.	Hoev.	Eenh
10			Sluisdeur binnensluishoofd	Deuren niet waterdicht	4	17,56	m1

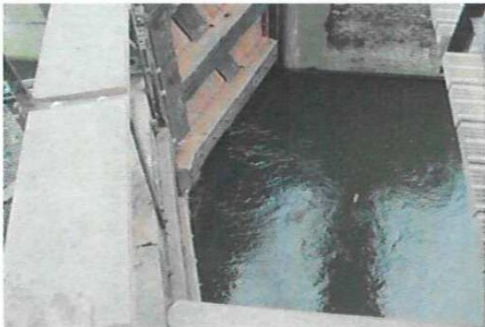
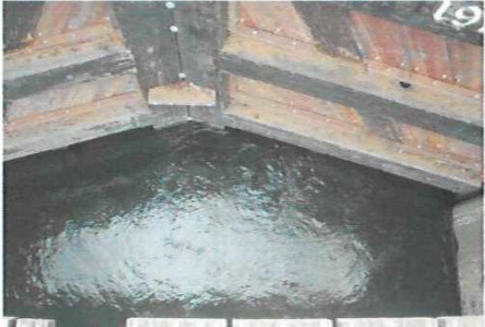
<ul style="list-style-type: none"> - schadetekst Sluisdeuren niet waterdicht - oorzaak Balk op de bodem bij de achterhar sluit niet aan op het natuursteen - proces Het opzetten van water is niet mogelijk - hersteladvies Waterdicht kozijn herstellen - renoveren Repareren hardsteen, waterdicht hardhouten kozijn vernieuwen

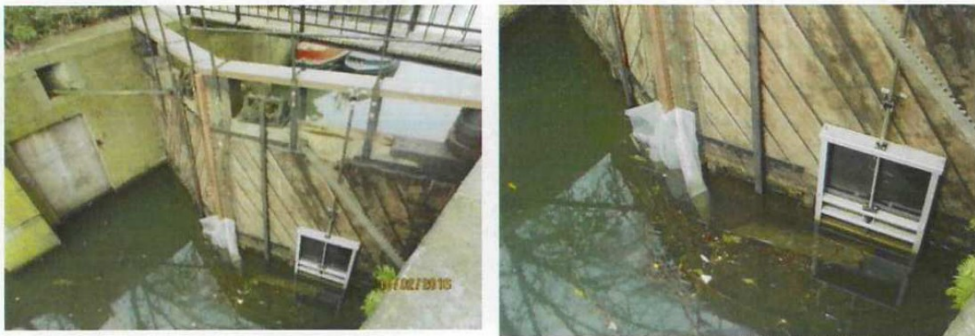
Sch. nr	Tek. nr	Loc. nr	Constructie-onderdeel	Schade	Cond.	Hoev.	Eenh
11			Sluisdeur binnensluishoofd	Aantasting hout	2	10,87	m3

<p>- schadetekst Einde technische levensduur houten deuren in 2011 - oorzaak Klimatologische invloed, lekkage door de pakking tussen de huidbekleding - proces Waterdichte voegen tussen spleten van het kleedhout lekken - hersteladvies Deuren vervangen of delen van de houten deuren vervangen - renoveren Conditie meting, vernieuwen of gedeeltelijk hergebruiken stel puntdeuren</p>							
Sch. nr	Tek. nr	Loc. nr	Constructie-onderdeel	Schade	Cond.	Hoev.	Eenh
12			Sluisdeur binnensluishoofd	Conservering bewegingswerk	2	3,70	m2

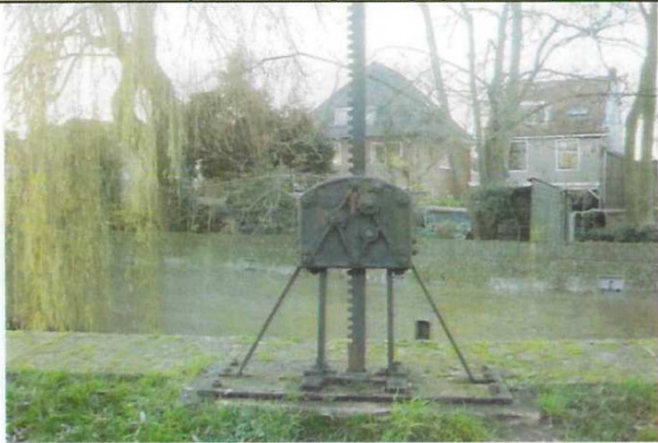
<p>- schadetekst Conservering einde technische levensduur, vervuiling en algengroei - oorzaak Klimatologische omstandigheden en biologische aantasting - proces De conservering verkrijgt en wordt poreus, vervuiling en algengroei - hersteladvies Conservering oppervlak - renoveren De- en monteren, stralen SA 2,5, thermisch verzinken, conserveren.</p>

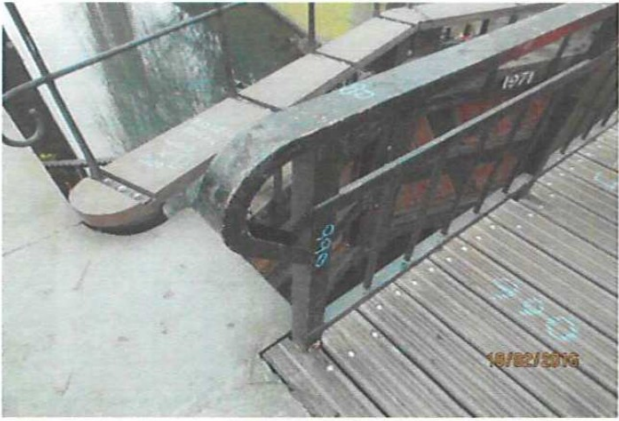
Sch. nr	Tek. nr	Loc. nr	Constructie-onderdeel	Schade	Cond.	Hoev.	Eenh
13			Staal loopbrug	Corrosie op het staal	2	10,00	m2

<ul style="list-style-type: none"> - schadetekst Conservering einde technische levensduur, vervuiling en algengroei - oorzaak Klimatologische omstandigheden en biologische aantasting - proces De conservering verkrijgt en wordt poreus, vervuiling en algengroei - hersteladvies Conservering oppervlak - renoveren De- en monteren, stralen SA 2,5, thermisch verzinken, conserveren. . 							
Sch. nr	Tek. nr	Loc. nr	Constructie-onderdeel	Schade	Cond.	Hoev.	Eenh
14			Wand binnensluishoofd	Beschermde varen	2	20,00	locaties

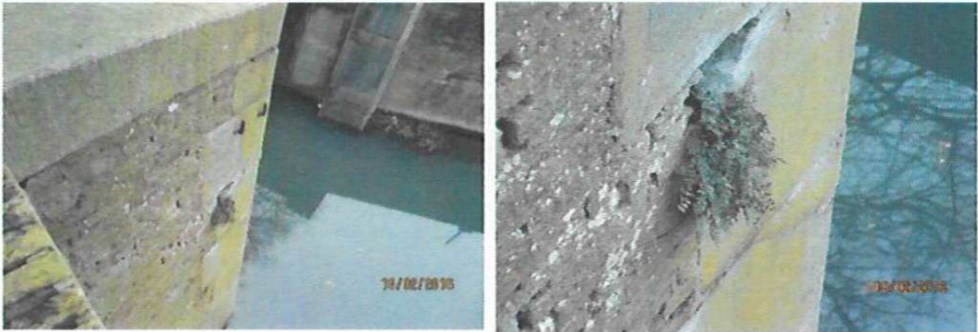
<ul style="list-style-type: none"> - schadetekst In de wand zit muurvaren - oorzaak Door indringing van water uit aardenbaan heeft plant voldoende vocht - proces Metselwerk door gronddruk gescheurd, vochtindringing - hersteladvies De groei locaties ongemoeid laten - renoveren Bescherming aanbrengen t.b.v. de plant in de wand

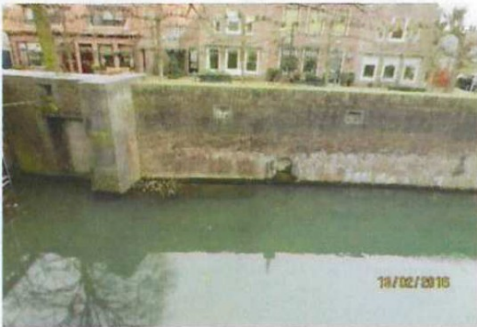
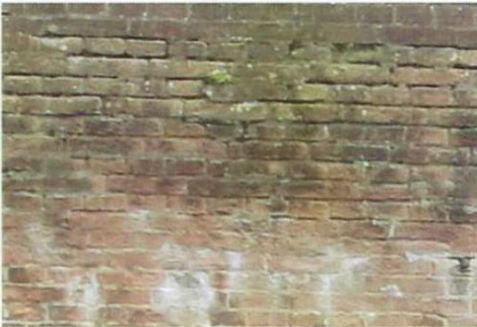
№	Tek.	Loc.	Constructie-onderdeel	Schade	Cond.	Hoev.	Eenh.
15			Kolkwand oost	Vorstschade metselwerk	3	42,08	m2

<ul style="list-style-type: none"> - schadetekst Metsel- en voegwerk vertoont vorstschade rond de grondwaterstand - oorzaak Vochtig metselwerk in combinatie met vorst zorgt voor afspringen steen - proces Voegen vallen verder uit - hersteladvies Voegen metselwerk, beschadigde stenen vervangen - renoveren Voegen uitslijpen, opnieuw voegen met kalkrijke mortel. 				
Sch.	Tek.	Loc.	Constructie-onderdeel	Schade	Cond.	Hoev.	Eenh.
16			Kolkwand oost	Voegen uitgevallen	3	3,19	m2

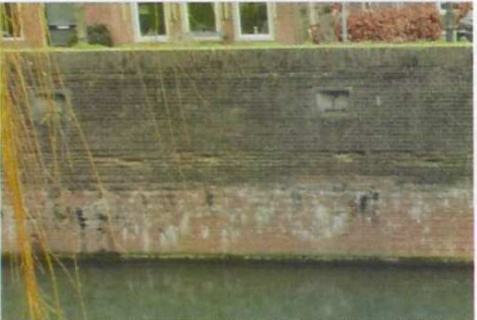
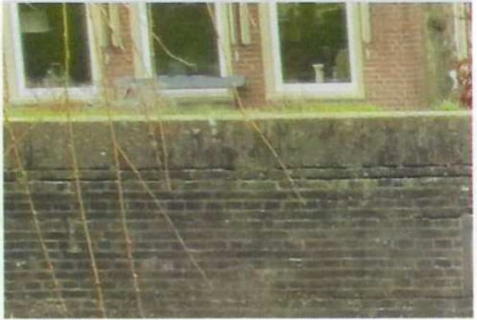
<ul style="list-style-type: none"> - schadetekst Voegen onder de rollaag uitgevallen - oorzaak Klimatologische omstandigheden - proces Voegen vallen verder uit, rollaag komt los te liggen - hersteladvies Voegen metselwerk - renoveren Voegen uitslijpen, opnieuw voegen met kalkrijke mortel.

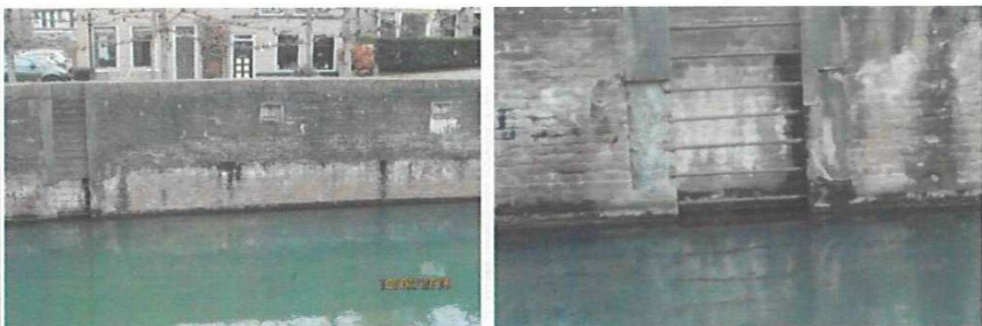
Sch.	Tek.	Loc.	Constructie-onderdeel	Schade	Cond.	Hoev.	Eenh	
17			Trap kolkwand oost en west	Traptreden beschadigd	4	0,08	m2

<ul style="list-style-type: none"> - schadetekst De hardsteen bevestigingen van traptreden zijn beschadigd - oorzaak Delaminatie van het hardsteen door gebruik of weersomstandigheden - proces Bevestiging bezwijkt bij gebruik - hersteladvies Hardsteen en traptreden vervangen - renoveren Oplichten dekzerken, repareren, vervangen, lijmen, plaatsen en injecteren. 					
Sch.	Tek.	Loc.	Constructie-onderdeel	Schade	Cond.	Hoev.	Eenh	
18			Kolk wand west	voegen vallen er uit	3	42,08	m2

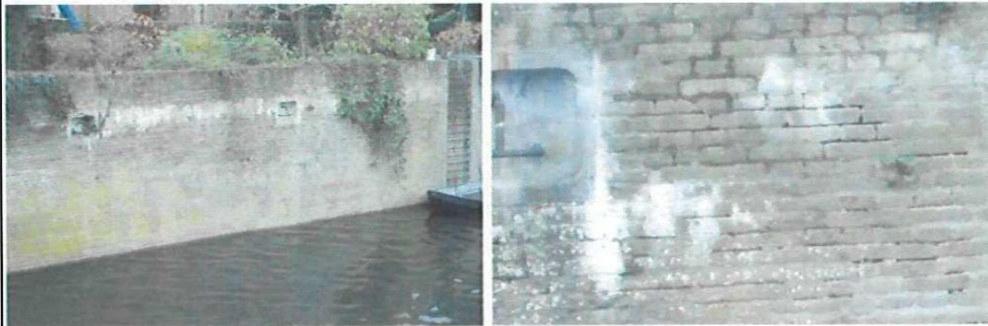
<ul style="list-style-type: none"> - schadetekst Metselwerk met uitgevallen voegen. - oorzaak Door vocht in metselwerk ontstaat schade bij vorst - proces Vocht- en vorstschade, waardoor het metselwerk uit elkaar wordt gedrukt - hersteladvies Voegen metselwerk - renoveren Voegen uitslijpen, opnieuw voegen met kalkrijke mortel.

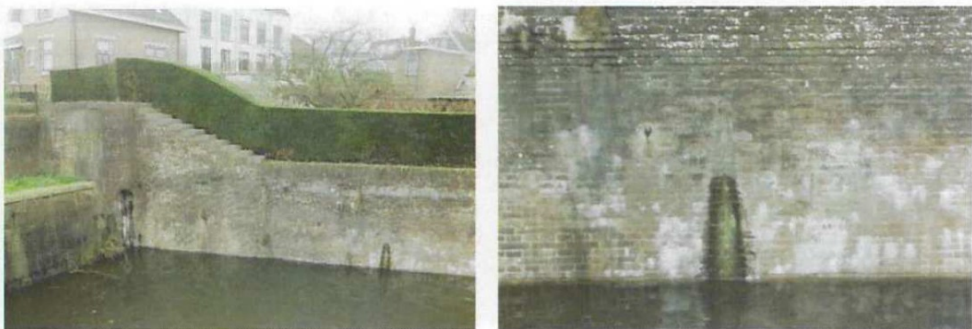
Sch.	Tek.	Loc.	Constructie-onderdeel	Schade	Cond.	Hoev.	Eenh.		
19			Kolkwand west	Lekkage in de wand	5	2,00	m2

<ul style="list-style-type: none"> - schadetext Metselwerk kolkwand laat water door uit grondlichaam - oorzaak Door vocht in metselwerk ontstaat schade bij vorst - proces Vocht- en vorstschade, waardoor het metselwerk uit elkaar wordt gedrukt - hersteladvies Injecteren van de metselwerkwand tot in grondlichaam - renoveren Boren 1000 mm h.o.h. 250 mm, in voeg, injecteren in metselwerk. 						
Sch.	Tek.	Loc.	Constructie-onderdeel	Schade	Cond.	Hoev.	Eenh.		
20			Haalkommen kolkwand	Haalpennen roesten	1	0,16	m2

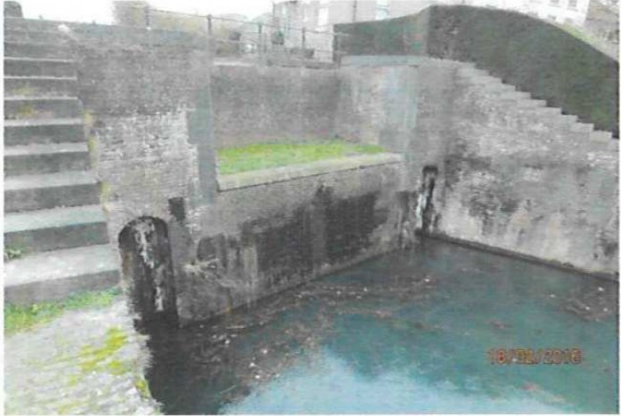
Sch.	Tek.	Loc.	Constructie-onderdeel	Schade	Cond.	Hoev.	Eenh
21			Wand buitensluishoofd	Lekkage in de wand	5	26,10	m2

<p>18/02/2016</p> <ul style="list-style-type: none"> - schadetekst Metselwerk kolkwand laat water door uit grondlichaam - oorzaak Door vocht in metselwerk ontstaat schade bij vorst - proces Vocht- en vorstschade, waardoor het metselwerk uit elkaar wordt gedrukt - hersteladvies Injecteren van de metselwerkwand tot in grondlichaam - renoveren Boren 1000 mm h.o.h. 250 mm, in voeg, injecteren in metselwerk. 							
Sch.	Tek.	Loc.	Constructie-onderdeel	Schade	Cond.	Hoev.	Eenh
22			HWS kolk	Verzakking bestrating	4	3,00	m2

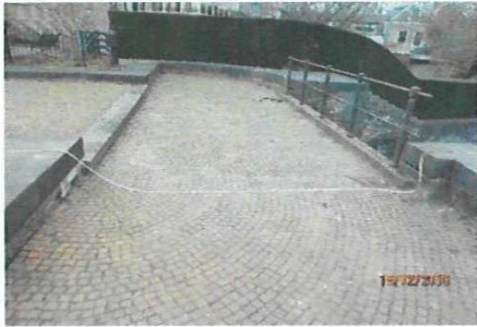
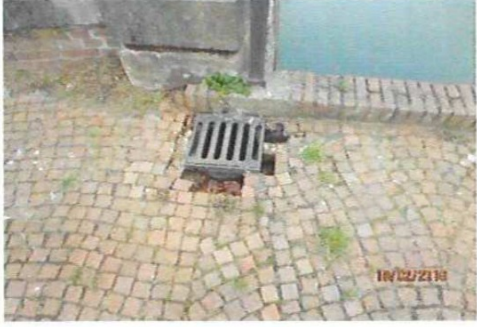
<p>18/02/2016</p> <p>18/02/2016</p> <ul style="list-style-type: none"> - schadetekst Bestrating rondom de straatkolk is verzakt - oorzaak Lekkage van de kolk zorgt voor uitspoeling - proces Uitspoeling en verzakking neemt verder toe - hersteladvies Kolk herstellen en opnieuw bestraten - renoveren Verwijderen, kolk herstellen, aanvullen, bestraten

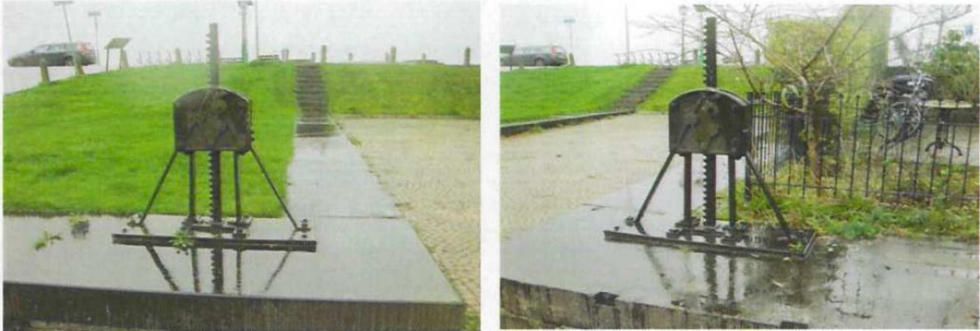
Sch.	Tek.	Loc.	Constructie-onderdeel	Schade	Cond.	Hoev.	Eenh
23			Bewegingswerk oloopriool	Conservering bewegingswerk	2	6,66	m2

<p>- schadetekst Conservering einde technische levensduur, vervuiling en algengroei - oorzaak Klimatologische omstandigheden en biologische aantasting - proces De conservering verkrijgt en wordt poreus, vervuiling en algengroei - hersteladvies Conservering oppervlak - renoveren De- en monteren, stralen SA 2,5, thermisch verzinken, conserveren. .</p>							
Sch.	Tek.	Loc.	Constructie-onderdeel	Schade	Cond.	Hoev.	Eenh
24			Leuning buitensluishoofd	Conservering ijzeren onderdelen	2	11,00	m2

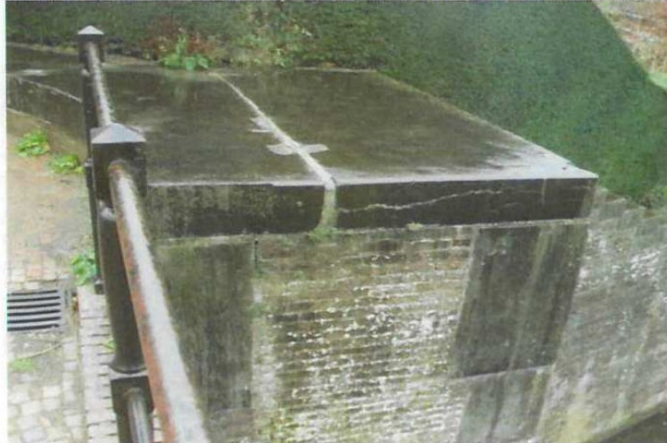
<p>- schadetekst Conservering einde technische levensduur, vervuiling en algengroei - oorzaak Klimatologische omstandigheden en biologische aantasting - proces De conservering verkrijgt en wordt poreus, vervuiling en algengroei - hersteladvies Conservering oppervlak - renoveren De- en monteren, stralen SA 2,5, thermisch verzinken, conserveren. .</p>

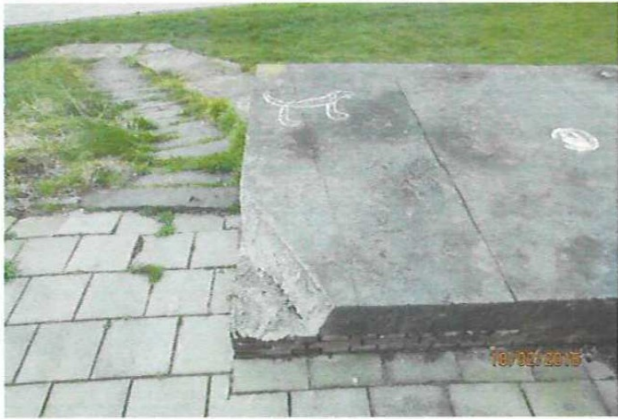
Sch.	Tek.	Loc.	Constructie-onderdeel	Schade	Cond.	Hoev.	Eenh.	
25			Dekzerk Buitenhoofd (Zuid)	Hardsteen beschadigd	3	5,32	m2

- schadetekst	De dekzerken zijn verschoven, gescheurd en beschadigd.

- oorzaak	Door temperatuurwisselingen, gebruik en klimathologische invloeden.				
			- proces	Uitzetten en krimpen door vocht en vorst, verplaatsen door gebruik.

- hersteladvies	Opstellen zodat deze lineaire vervormingen op kunnen nemen, repareren.				
			- renoveren	Oplichten dekzerken, repareren, vervangen, lijmen, plaatsen en injecteren.				
Sch.	Tek.	Loc.	Constructie-onderdeel	Schade	Cond.	Hoev.	Eenh.	
26			Dekzerk Buitenhoofd (Zuid).	Verschoven, beschadigd.	3	9,24	m2

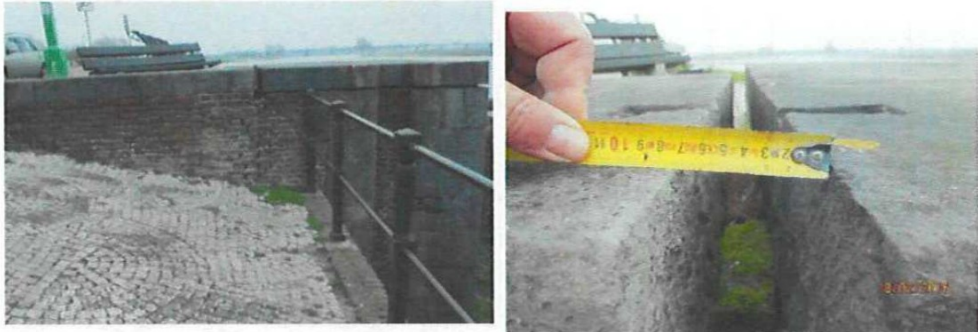
- schadetekst	De dekzerken zijn verschoven, gescheurd en beschadigd.				
			- oorzaak	Door temperatuurwisselingen, gebruik en klimathologische invloeden.

- proces	Uitzetten en krimpen verplaatsen dekzerken, vocht, vorst, gebruik.				
			- hersteladvies	Opstellen zodat deze lineaire vervormingen op kunnen nemen, repareren.

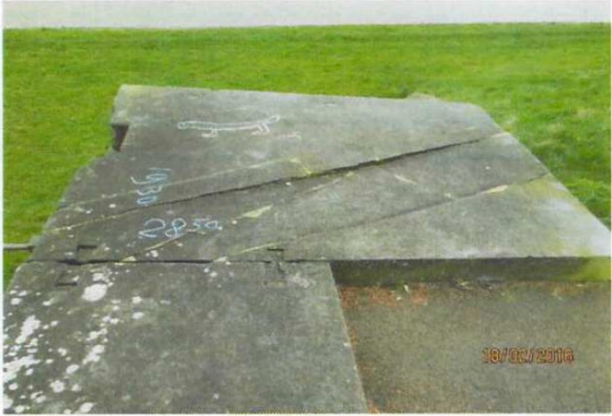
Sch.	Tek.	Loc.	Constructie-onderdeel	Schade	Cond.	Hoev.	Eenh
27			Dekzerk Buitenhoofd (Zuid).	Scheuren in hardsteen	3	5,40	m2

<ul style="list-style-type: none"> - schadetekst De dekzerken zijn verschoven, gescheurd en beschadigd. - oorzaak Door temperatuurwisselingen, gebruik en klimathologische invloeden. - proces Uitzetten en krimpen verplaatsen dekzerken, vocht, vorst, gebruik. - hersteladvies Opstellen zodat deze lineaire vervormingen op kunnen nemen, repareren. - renoveren Oplichten dekzerken, repareren, vervangen, lijmen, plaatsen en injecteren. 				
Sch.	Tek.	Loc.	Constructie-onderdeel	Schade	Cond.	Hoev.	Eenh
28			Talud trap	verzakt	3	7,61	m2

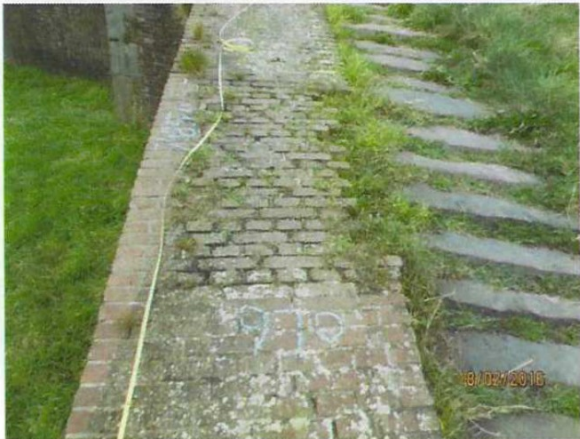
<ul style="list-style-type: none"> - schadetekst Basalt blokken vertonen zettingen in dijklichaam. - oorzaak Door inklinking dijk vinden zettingen plaats in de taludtrap. - proces Basalt blokken roteren in dijkprofiel. - hersteladvies Basalt blokken corrigeren. - renoveren Treden opnemen, aanvulling dijkenklei, treden in grondstabilisatie straten.

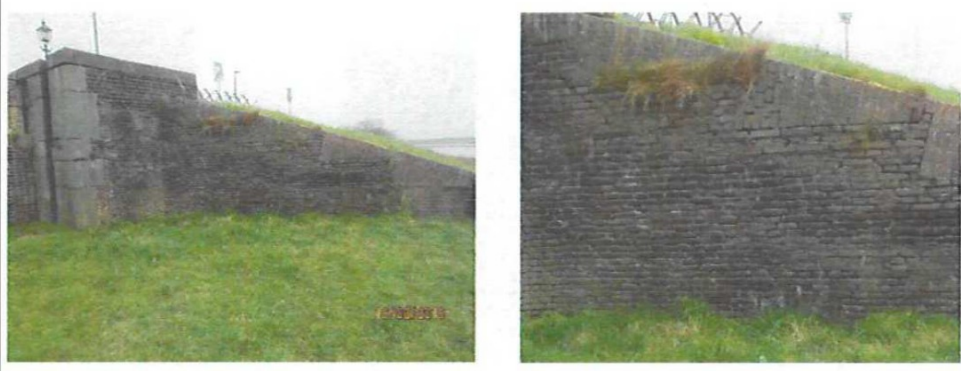
Sch.	Tek.	Loc.	Constructie-onderdeel	Schade	Cond.	Hoev.	Eenh		
29			Vleugelwand metselwerk	Voegen vallen uit	3	17,04	m2

<ul style="list-style-type: none"> - schadetekst Vleugelwand oost: Voegen uitgevallen - oorzaak Klimatologische omstandigheden en natuurlijke degradatie - proces Voegen vallen verder uit, stenen vallen uit - hersteladvies Voegen metselwerk - renoveren Voegen uitslijpen, opnieuw voegen met kalkrijke mortel. 						
Sch.	Tek.	Loc.	Constructie-onderdeel	Schade	Cond.	Hoev.	Eenh		
30			Vleugelwand metselwerk	Voegen vallen uit	3	18,64	m2

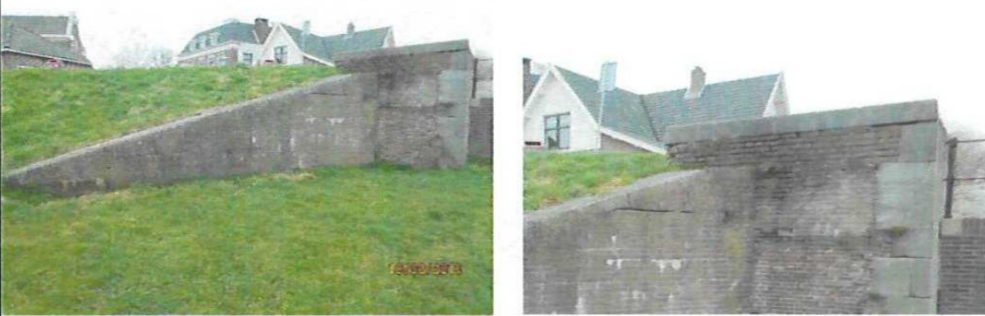
<ul style="list-style-type: none"> - schadetekst Voegen plaatselijk uitgevallen - oorzaak Door vocht in metselwerk ontstaat schade bij vorst - proces Vocht- en vorstschade, waardoor het metselwerk uit elkaar wordt gedrukt - hersteladvies Voegen metselwerk - renoveren Voegen uitslijpen, opnieuw voegen met kalkrijke mortel.

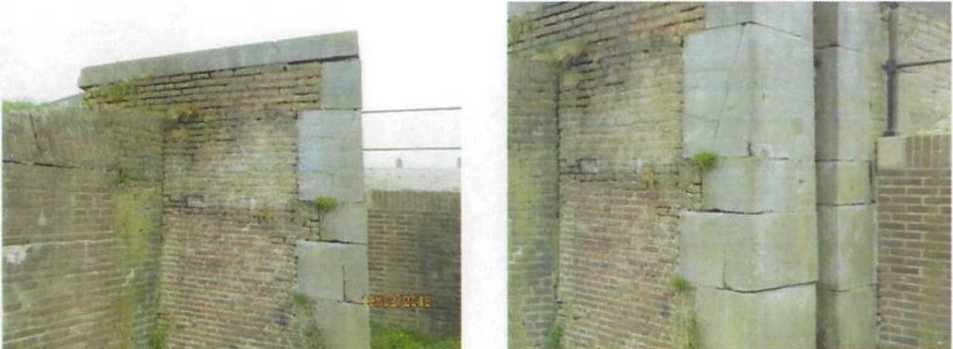
Sch.	Tek.	Loc.	Constructie-onderdeel	Schade	Cond.	Hoev.	Eenh.
31			Hardsteen Buitenhoofd (zuid)	Scheuren uitgevallen voegen	3	38,10	m2

<p>- schadetekst Hardsteen is beschadigd, uitgevallen voegen. - oorzaak Door vocht in metselwerk hardsteen ontstaat schade bij vorst. - proces Vocht- en vorstschade, waardoor het metselwerk uit elkaar wordt gedrukt - hersteladvies Voegen van het hardsteen, repareren gaten, injecteren scheuren. - renoveren Frezen diep 250 mm, voegen, repareren gaten in hardsteen.</p>							
Sch.	Tek.	Loc.	Constructie-onderdeel	Schade	Cond.	Hoev.	Eenh.
32			Rinketschuiven	Incompleet corrosie	3	4,76	m2

- De scheuren in het hardsteen van het buitensluishoofd dienen geïnjecteerd te worden met cementgebonden mortel om verdere degradatie te voorkomen;
- Het metselwerk onder de dekzerken restaureren;

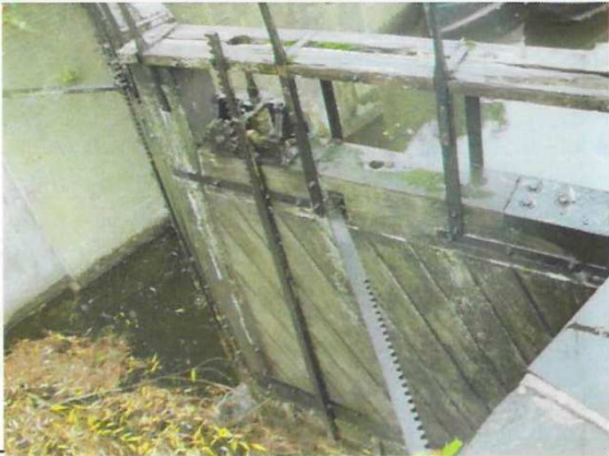
<p>- schadetekst Conserveringsschade - oorzaak Klimatologische omstandigheden - proces Voortgaande conserveringsschade - hersteladvies Staal conserveren en mechanisch onderhoud plegen - renoveren Tandwielkast en heugel</p>

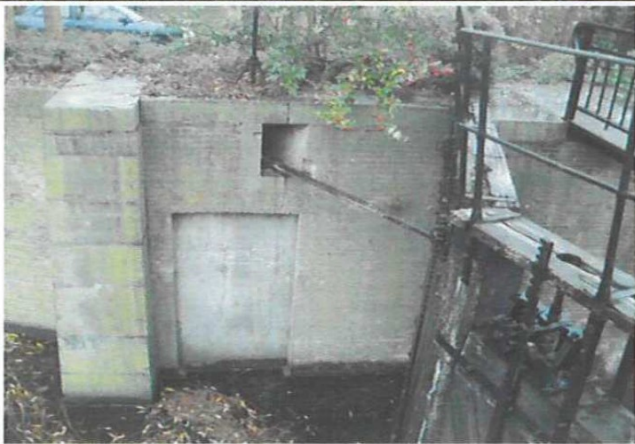
Sch.	Tek.	Loc.	Constructie-onderdeel	Schade	Cond.	Hoev.	Eenh
33			Sluisdeurbewegingswerk	Corrosie	3	2,58	m2

<ul style="list-style-type: none"> - schadetekst Conserveringsschade - oorzaak Klimatologische omstandigheden - proces Voortgaande conserveringsschade - hersteladvies Staal conserveren en mechanisch onderhoud plegen - renoveren Windwerk en heugel 				
Sch.	Tek.	Loc.	Constructie-onderdeel	Schade	Cond.	Hoev.	Eenh
34			Kolktrap	Corrosie	3	4,90	m2

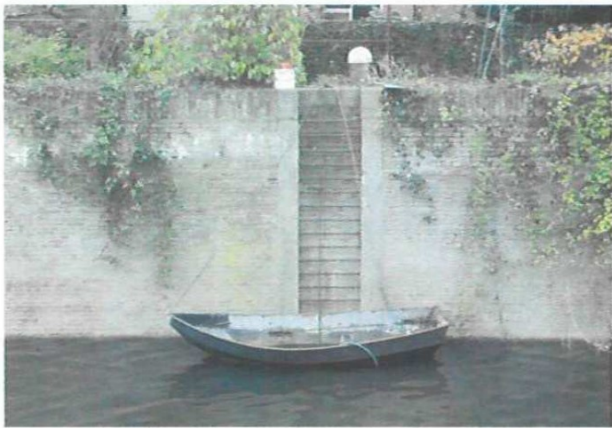
<ul style="list-style-type: none"> - schadetekst Conservering einde technische levensduur, vervuiling en algengroei - oorzaak Klimatologische omstandigheden en biologische aantasting - proces De conservering verkrijgt en wordt poreus, vervuiling en algengroei - hersteladvies Conservering oppervlak - renoveren De- en monteren, stralen SA 2,5, thermisch verzinken, conserveren. .

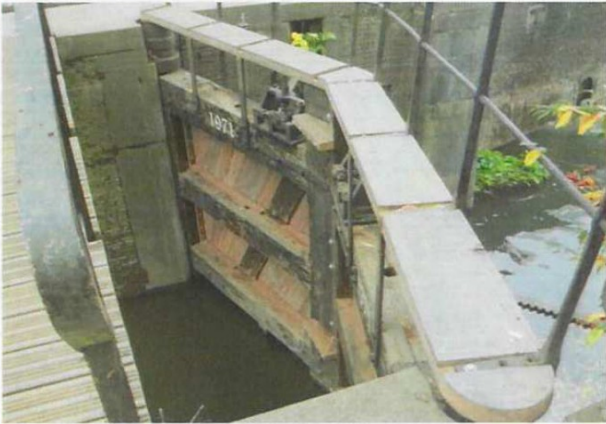
Sch.	Tek.	Loc.	Constructie-onderdeel	Schade	Cond.	Hoev.	Eenh
35			Bordes sluisdeur	Corrosie	3	3,60	m2

<ul style="list-style-type: none"> - schadetekst Conservering einde technische levensduur, vervuiling en algengroei - oorzaak Klimatologische omstandigheden en biologische aantasting - proces De conservering verkrijt en wordt poreus, vervuiling en algengroei - hersteladvies Conservering oppervlak - renoveren De- en monteren, stralen SA 2,5, thermisch verzinken, conserveren. .
