## BOOMINVENTARISATIE

**Gemeente Nieuwegein**  
**BVC inspectie**  
**bosvakken**  
**NIEUWEGEIN**

### Boominventarisatie

Rapportnummer: 240546  
Datum: 08-04-2025

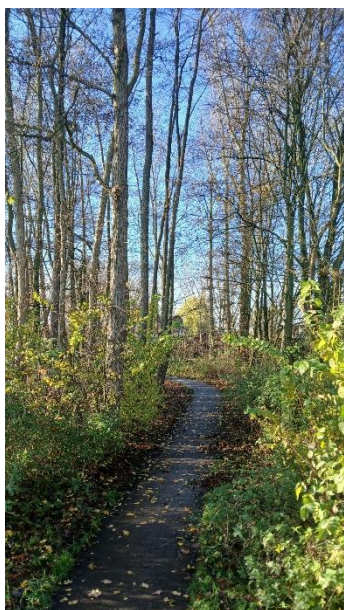
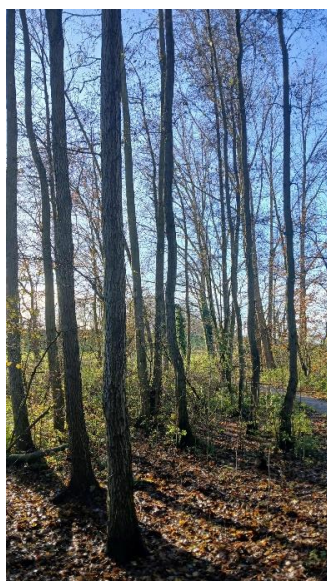
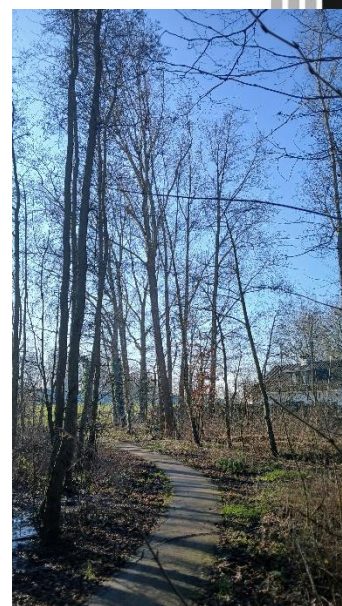
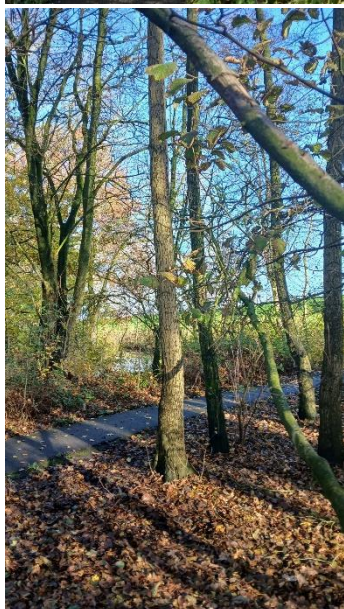
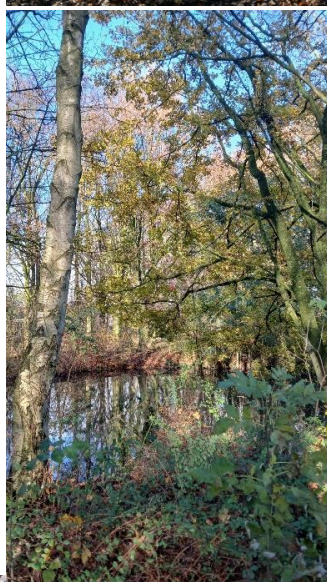
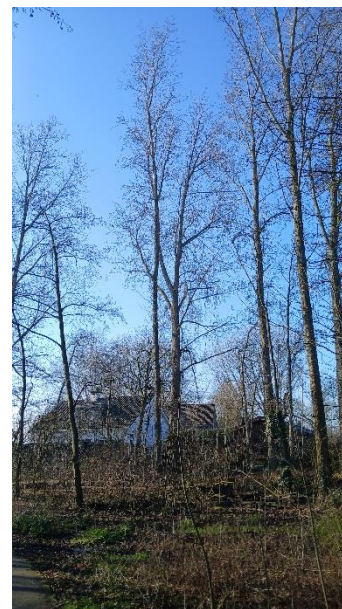
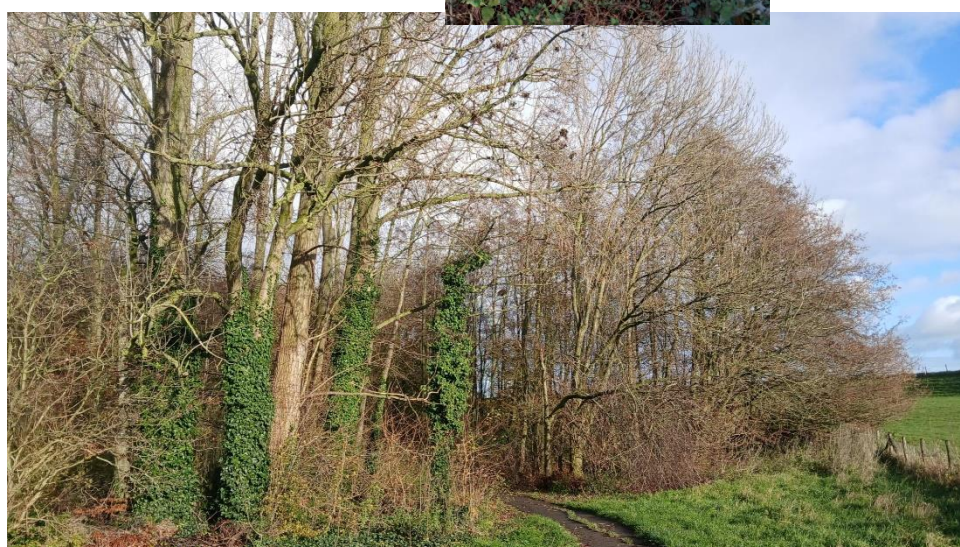
Vak 1

Conditioneel zijn de bomen als redelijk beoordeeld. De toekomstverwachting is gelet op de verhoogde risico's bij een aantal populieren t.a.v. de woningen en het wandelpad matig tot slecht. De overige bomen hebben een redelijke toekomstverwachting.

Het is in combinatie met de reeds aanwezige boomvormers en een aantal herplantbomen goed mogelijk om vak 1 om te vormen tot een toekomstbestendig vak met een hoge natuurwaarde. Het advies is om 3 á 4 nieuwe bomen te planten verspreid over de plekken waar de populieren worden gerooid.

Het advies is om aan de noordwestzijde 2 *metasequoia gliptostroboides* aan te planten en aan de zuidwestzijde 2 *populus nigra* van autochtoon genenmateriaal. Het klein aantal populieren wat zal blijven staan (i.v.m. lage gevaarzetting en ecologische waarde van oude bomen) zullen bij de volgende inspectieronde opnieuw worden beoordeeld t.a.v. de invloed van de toegenomen windbelasting.

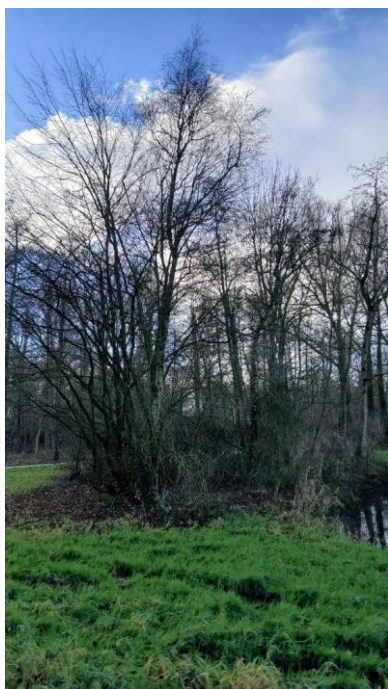
Vak 4

Conditioneel zijn de bomen als goed beoordeeld, en ook de toekomstverwachting is goed omdat er relatief jonge bomen in de vakken staan.

Dit vak heeft op korte en middellange termijn geen onderhoud nodig.

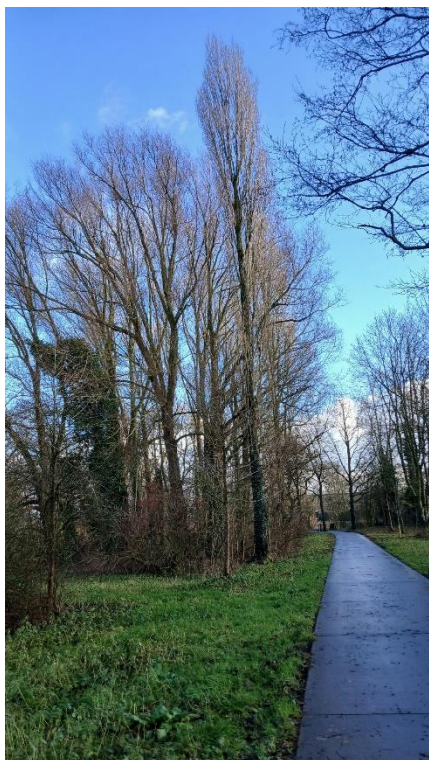
Vak 3

De bomen in vak 3 zijn gemiddeld gezien in redelijk tot goede conditie en van groot formaat. Ook staan er twee Italiaanse populieren (*populus nigra 'italica'*). De bomen nabij het fietspad zijn in het verleden al teruggesnoeid. Er is veel dood hout in het bos aanwezig. Ook zijn er veel spechtengaten, holtes, houtscheuren e.d. waargenomen. Dit zorgt voor een hoge natuurwaarde bij dit vak.

Voor zowel vak 3 als voor vak 5 is op korte en middellange termijn geen omvorming nodig.

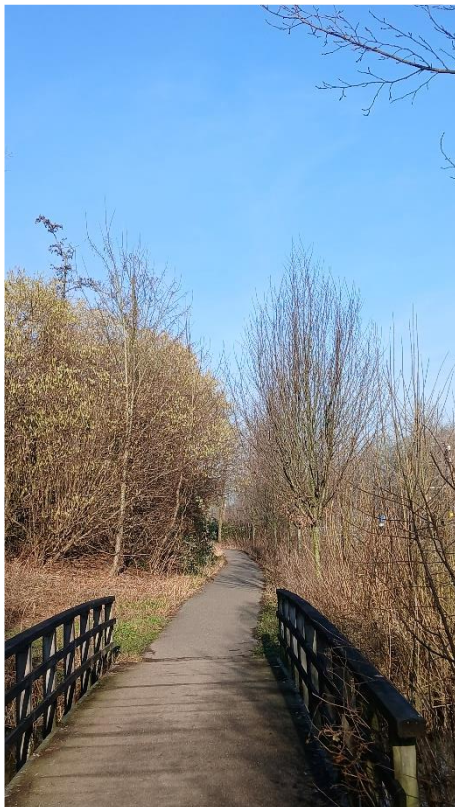
Vak 7

Conditioneel zijn de bomen als goed beoordeeld, en ook de toekomstverwachting is goed.

N.v.t.

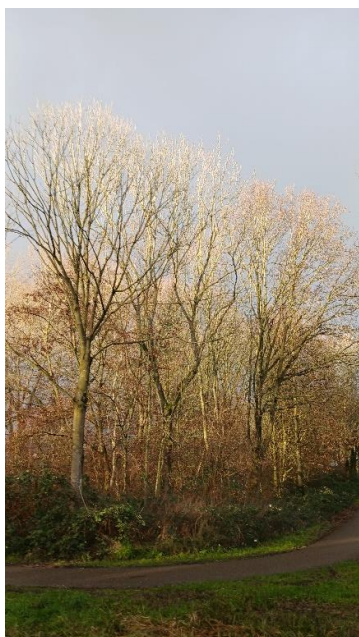
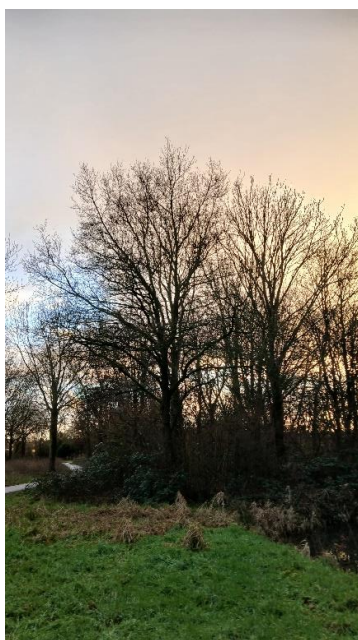
Vak 14

14: Conditioneel zijn de essen als matig beoordeeld, echter de toekomstverwachting is gelet op de aantasting bij een aantal essen door essentaksterfte slecht. De conditie en toekomstverwachting van de overige bomen is goed.

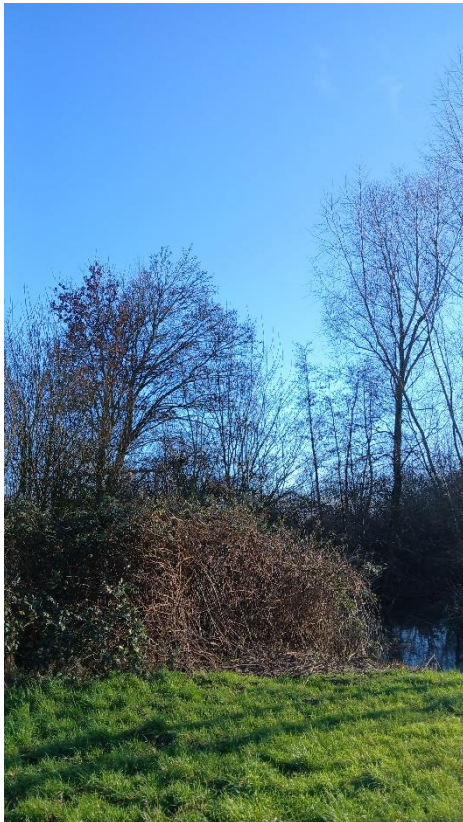
Vak 21

Conditioneel en qua toekomstverwachting zijn de bomen als goed beoordeeld.

Voor dit vak is geen omvorming nodig.

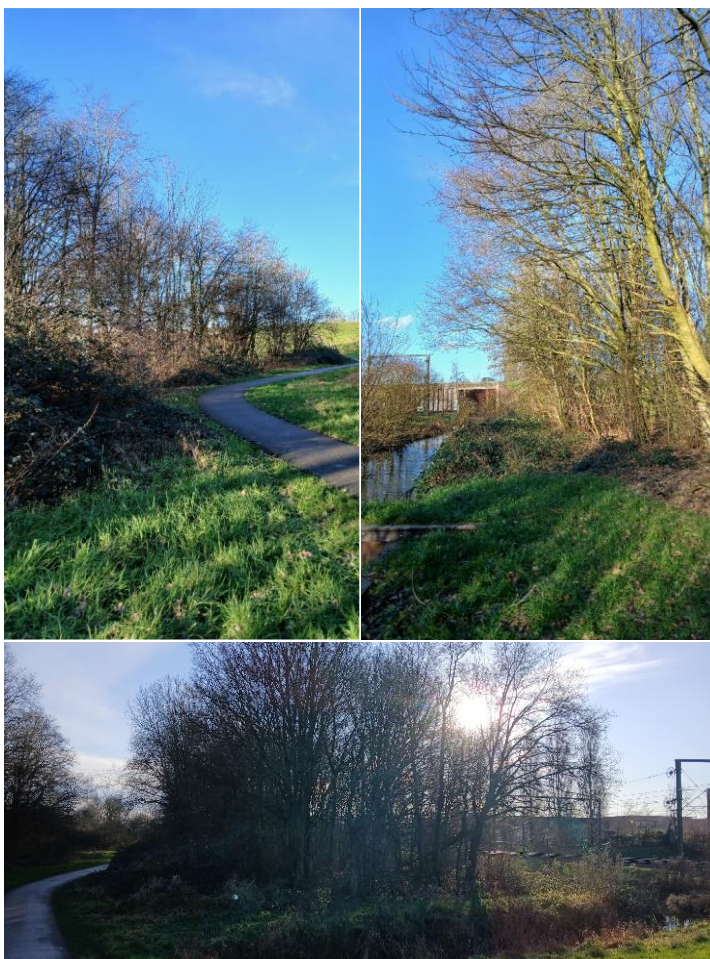
Vak 25

Conditioneel zijn de bomen als goed beoordeeld, ook de toekomstverwachting is goed.

Voor dit vak is geen omvorming nodig. Met het huidige bomenbestand is er een gezond en evenwichtig bosvak ontstaan.

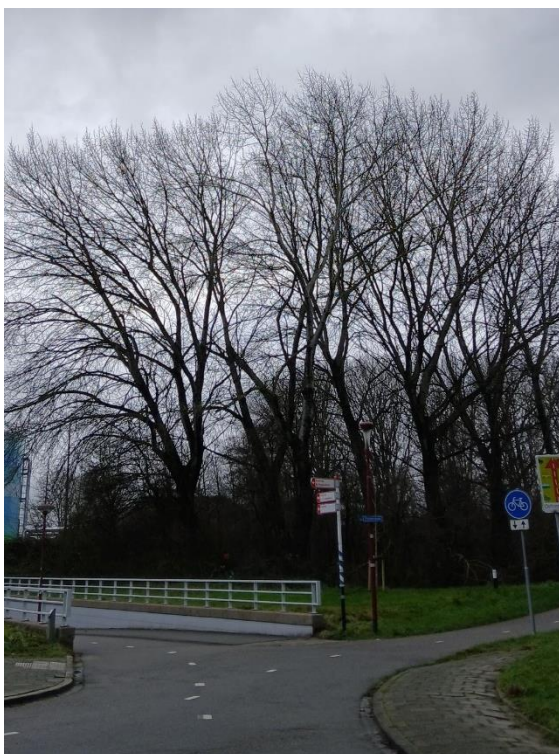
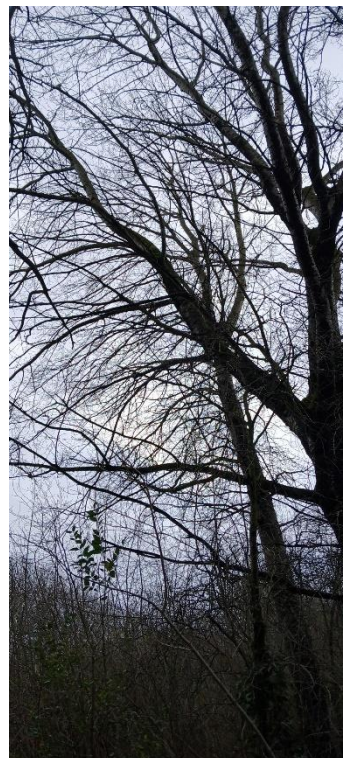
Vak 27

Conditioneel zijn de bomen gemiddeld als matig beoordeelt. Ook de toekomstverwachting is gezien verhoogde kans op takbreuk, enkele uitgescheurde takken en holtes slecht.

Wij adviseren om de bomen te vervangen aangezien ze niet meer redelijkerwijs te behouden zijn. De kleinere boomvormende bomen kunnen de vrijgekomen ruimte opvullen, tezamen met een aantal te planten bomen vormt dit dan weer een toekomstbestendig vak.

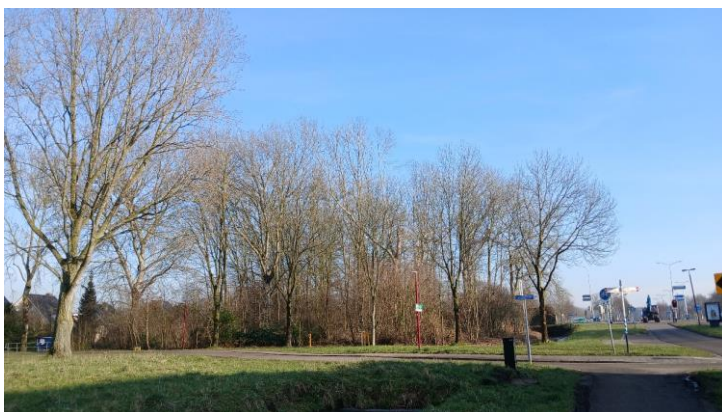
Vak 28

Conditioneel zijn bijna alle populieren als redelijk beoordeeld, met uitzondering van een enkele grauwe abeel in de meest zuidwestelijke hoek.

Het advies is om een enkele populier aan de rand te verwijderen. Verder staat er een grauwe abeel in de noordwest hoek die jaarlijks dient te worden geïnspecteerd i.v.m. verhoogde gevaarzetting. Deze populier vertoont nog geen tekenen van kroonvervorming, maar nadert wel de eindfase.

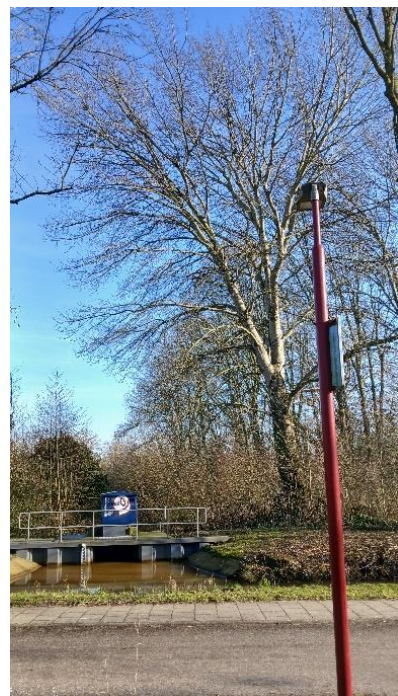
Vak 28: Attentieboom

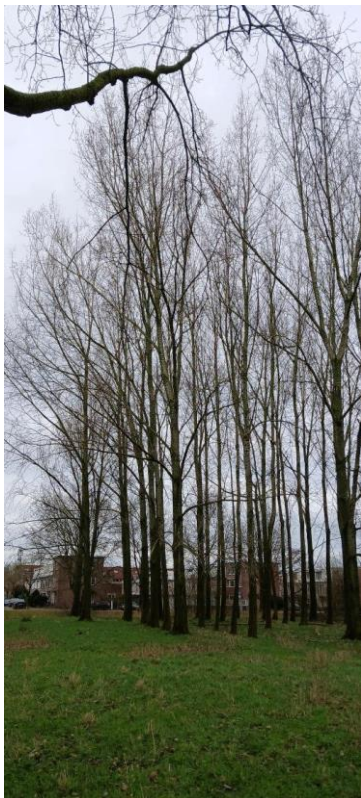
Conditioneel zijn de populieren als redelijk beoordeeld. Ook de toekomstverwachting is redelijk.

Vak 31 hoeft voorlopig nog niet te worden omgevormd.

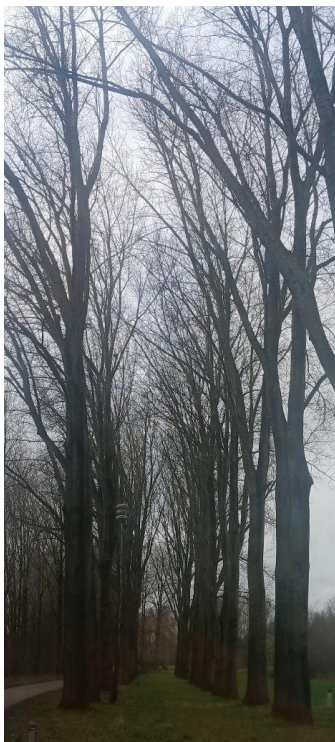
Vak 34

Conditioneel zijn de populieren als redelijk beoordeeld, echter de toekomstverwachting is gelet op de verhoogde risico's op takbreuk matig.

Het advies is om eerst nog 1x d.m.v. het innemen van de onevenredig zware takken aan de wegzijde de bomen te behouden. Aangezien de leeftijd van de populieren hetzelfde is zal de omvorming gelijktijdig moeten gebeuren: 5-10 jaar na het uitvoeren van de voorgestelde snoeimaatregel alle populieren verwijderen en vervangen door toekomstbestendige laanbeplanting.

In de tussentijd gevaarlijke bomen rooien en vervangen.

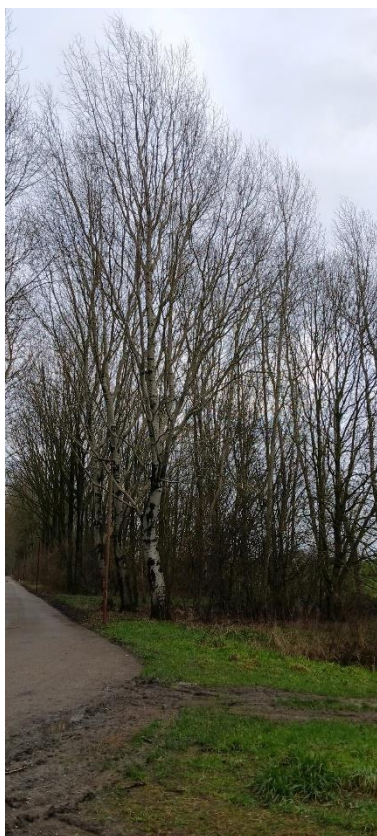
Vak 38

Vak 38: Conditioneel zijn de populieren als redelijk tot goed beoordeeld, de toekomstverwachting is ook redelijk.

Voor dit vak is op korte termijn nog geen omvorming nodig.
