Jutphaas Herenstraat - Utrechtsestraatweg

Cultuurhistorische verkenning

BAAC rapport B-10.0266

augustus 2011

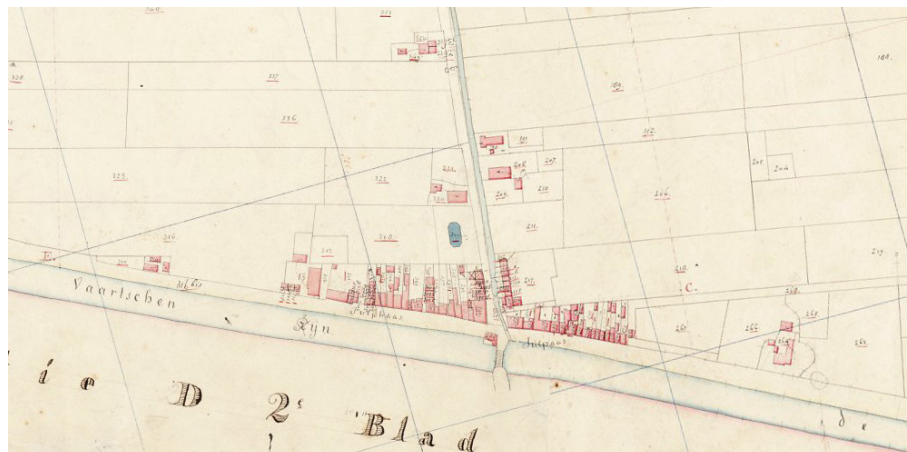
Afb. 4 De bebouwing van Jutphaas aan de Vaartse Rijn ingetekend op het minuutplan van 1811-1832.

Op deze kadastrale kaart valt verder af te lezen dat het eigenlijke dorp in tweeën wordt gesplitst door wat toen nog de Jutphaasschen Weg heette, thans de Nedereindseweg. Direct achter het dorpslint bevinden zich aan weerszijden van deze weg een kort stukje bebouwingslint van kleine, aan elkaar gebouwde huisjes. Langs de noordzijde van de Jutphaasschen weg ligt de wetering. In het verlengde van de weg ligt een brug over de Vaartse Rijn. Aan de overzijde van de Vaartse Rijn bevindt ten zuiden van de Nedereindseweg de buitenplaats Rijnhuizen. Vanaf het dorp wordt het zicht op de buitenplaats geblokkeerd door een muur met theehuisje. Deze muur is later vervangen door een bomenrij. Direct achter deze buitenplaats ligt bovengenoemd fort Jutphaas dat de doorgaande zichtlijn langs de Nedereindseweg verbreekt. Op de oostoever van de Vaartse Rijn ligt ten noorden van de Nedereindseweg een inundatiekade, die voorkwam dat het inundatiewater via de Vaartse Rijn afvloeide. De kade is aan het einde van de negentiende eeuw geslecht.²⁰

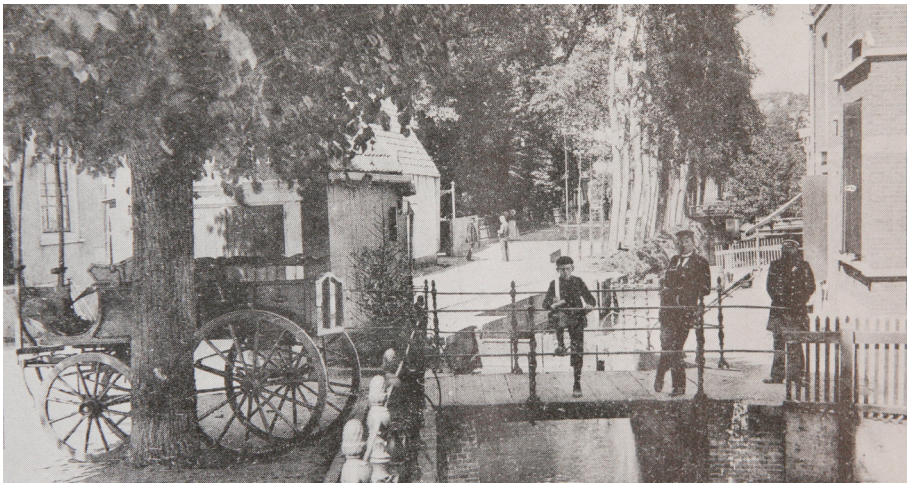
Afb. 11 Een kijkje vanaf de Herenstraat in de Nedereindseweg. Op de foto zijn de (sinds lange tijd gedempte), twaalfde-eeuwse wetering te zien, het bruggetje over de wetering en het brandspuithuisje. De fotograaf die de opname maakt staat op de plek waar de wetering middels een sluisje uitwatert op de vaart.

De Dorpsstraat vormde de ruggengraat van Jutphaas. Aan de straat waren onder meer het raadhuis, het postkantoor, de cafés en logementen, de winkels, de waag, het brughuis en de hoefijzersmederij gevestigd. Verder stonden er de paardenhoefstal, de alarmbel (brand) en het brandspuithuisje (dat aan het begin van de Nedereindseweg stond opgesteld). Ook lagen er aan de Dorpsstraat enkele woonhuizen, de meeste opvallend klein. Achter dit bebouwingslint ging de in 1883 gebouwde openbare school schuil en de in 1819 gebouwde protestantse kerk. De kade langs een deel van de Dorpsstraat had aan het einde van de negentiende eeuw een natuurstenen bekleding, het andere deel had een houten beschoeiing.

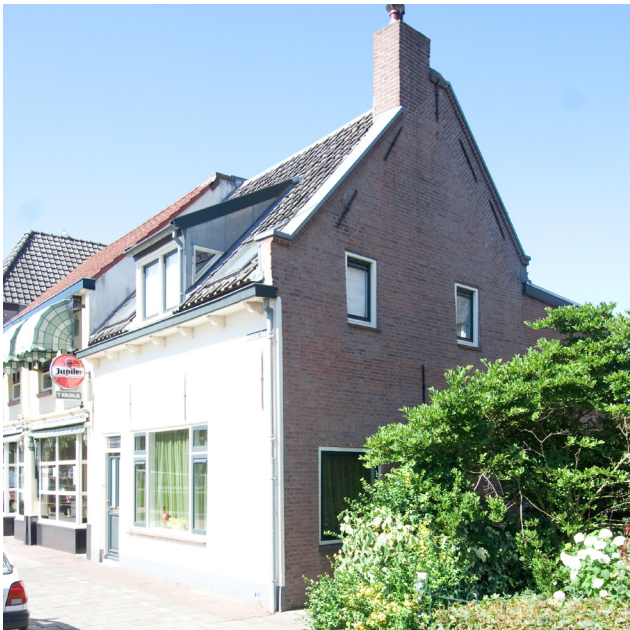
Vermoedelijk in de basis een negentiende-eeuws pand, één laag onder een zadeldak. De rechter zijgevel, een tuitgevel met vlechtingen, is aangepast en opnieuw gevoegd. De voorgevel onder een op geprofileerde consoles gezette bakgoot heeft bouwsporen die aan het zicht onttrokken zijn door een pleisterlaag. De gevelindeling met voordeur en breed venster is niet oorspronkelijk. Immers op foto's uit het begin van de twintigste eeuw heeft de dan reeds bepleisterde voorgevel een hogere deur met bovenlicht (vermoedelijk een snijraam) en rechts daarvan twee zesruits schuifvensters.

Afb. 15 Het pand Herenstraat 1 gezien vanaf de Herenstraat.

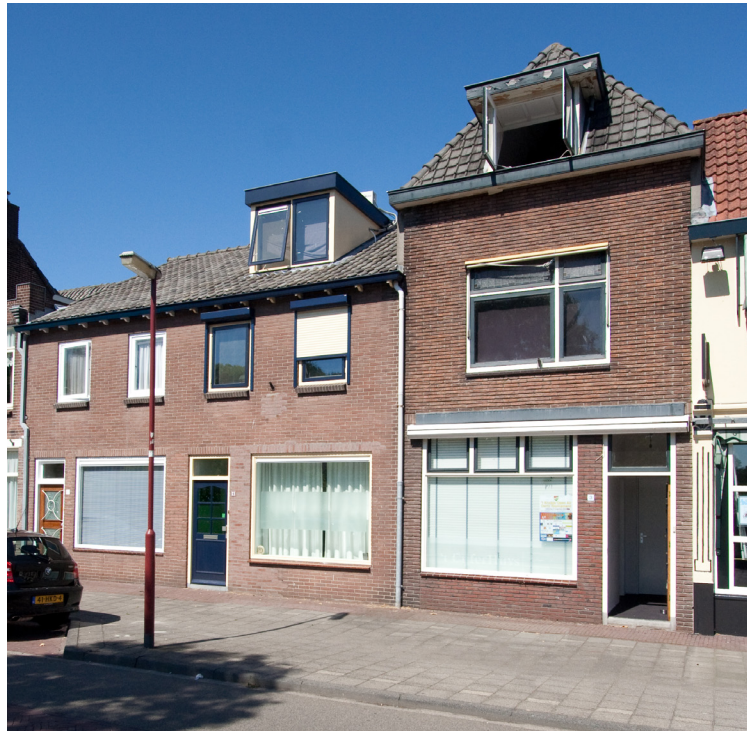
Eenvoudig, tweelaags woonhuis, vermoedelijk uit de jaren dertig van de twintigste eeuw, gebouwd onder een met pannen gedekt schilddak dat de nok haaks op de straat heeft. De in schoon metselwerk uitgevoerde voorgevel onder eenvoudige bakgoot kent op de begane grond een deur en een venster onder gevelbrede rollaag. De verdieping heeft een venster met glas-in-lood in de bovenramen. Het dakschild aan de straatzijde heeft een dakkapel die vermoedelijk oorspronkelijk is.

Afb. 17 De panden Herenstraat 3, 4 en 5 gezien vanaf de Herenstraat.

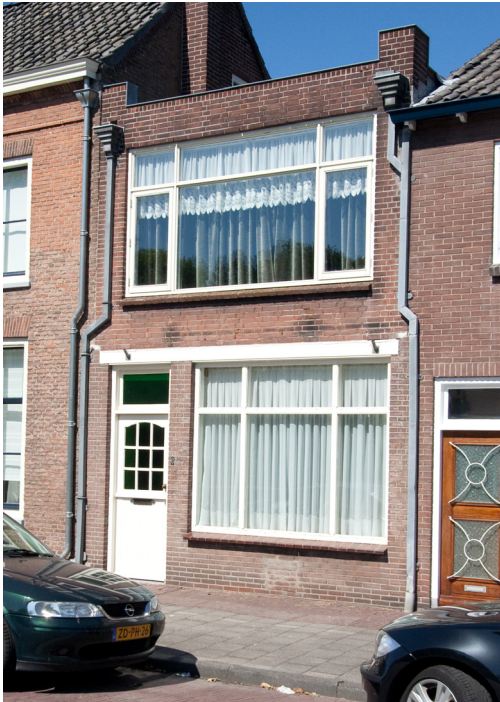
Afb. 18 Het pand Herenstraat 6 gezien vanaf de Herenstraat.

Tweelaags pand onder plat dak, dat rond 1925 werd gebouwd op de plek van een éénlaags voorganger. In schoon metselwerk uitgevoerde voorgevel afgedekt met een rollaag. Op de begane grond een (recente) historiserende voordeur en een breed venster onder een gevelbrede latei. De verdieping heeft een nagenoeg gevelbreed venster met een driedeling en bovenramen.

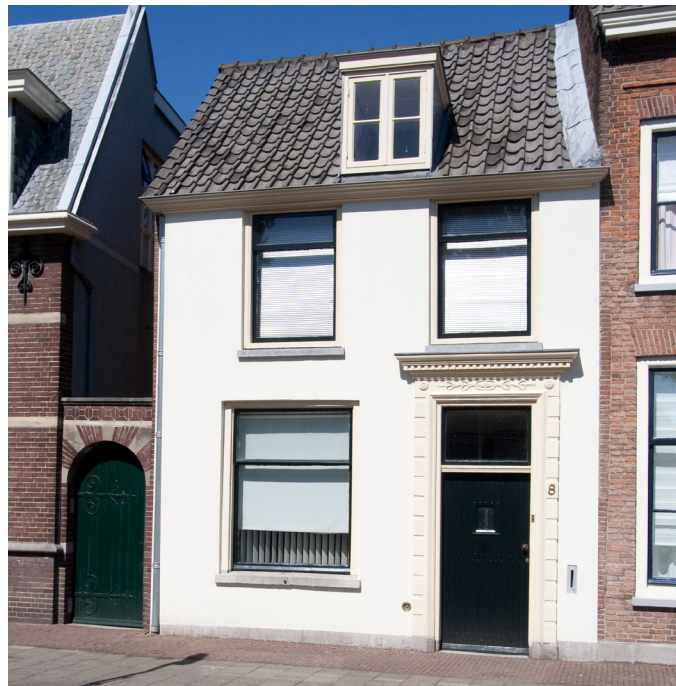
Vrij klein, tweelaags huis met een witgepleisterde, twee vensterassen brede voorgevel en een met pannen gedekt zadeldak waarvan de nok evenwijdig aan de straat gericht is. De voorgevel heeft een voor de omvang van het pand opvallend rijke deuromlijsting, mogelijk nog uit het eerste kwart van de negentiende eeuw. Weinig fraai is de wijze waarop de hardstenen onderdorpel van het rechter verdiepingsvenster visueel rust op de kroonlijst van de deuromlijsting. Verder valt op dat de bovendorpels van de getoognagelde en met een kraal geprofileerde kozijnen op de verdiepingen deels schuilgaan achter de rijk geprofileerde gootlijst. Het venster op de begane grond is breder dan de verdiepingsvensters, wat ook tot een architectonische onbalans leidt. Op vroeg twintigste-eeuwse foto's hebben de verdiepingsvensters bovenramen met een voor de Empire (eerste kwart negentiende eeuw) kenmerkende gevorkte tracering.

Afb. 20 Het pand Herenstraat 8 gezien vanaf de Herenstraat.

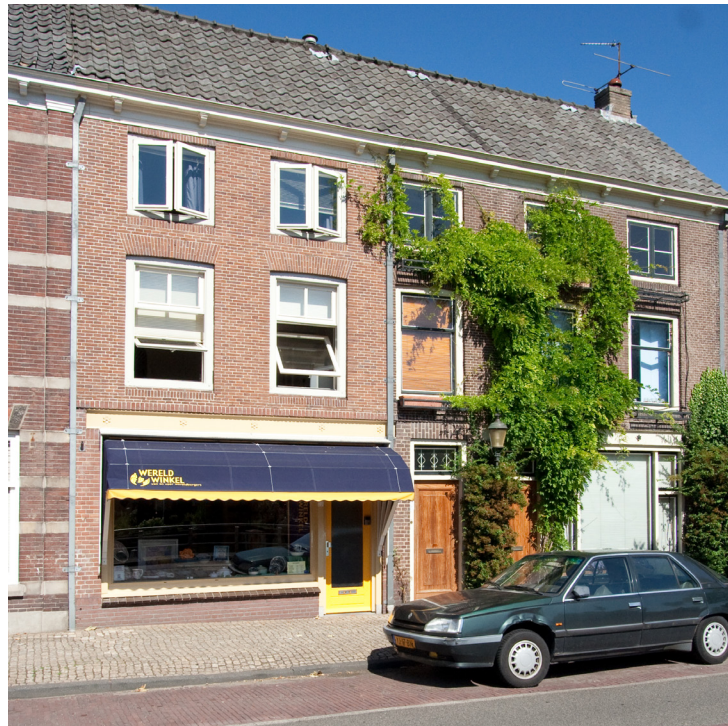
De drie vensterassen brede voorgevel van Herenstraat 10-11 heeft op de begane grond deuren van de beneden- en bovenwoning die in 1923 werden gerealiseerd. Rechts daarvan bevindt zich een vlak daarvoor (1922) geplaatste, in staal uitgevoerde en met rosetten gesierde, latei die korte tijd een winkeletalage ontlastte. De latei boven de recente winkelpui van Herenstraat 12 dateert ook uit 1922. De gevel is daarboven twee vensterassen breed. De vensteropeningen op de eerste verdieping van Herenstraat 10-11 en Herenstraat 12 hebben aan de onderzijde getoogde, strekse bogen. De openingen op de zolderverdieping hebben rollagen. Bij de vensteropeningen van Herenstraat 12 doet zich iets vreemds voor. In de dagkanten van de vensteropeningen rechts zijn namelijk koppen, drieklezoren en strekken verwerkt, terwijl links, zoals gebruikelijk louter koppen en drieklezoren zijn toegepast. Curieus is dat de vensteropeningen van Herenstraat 12 zijn gemetseld met afwisselend koppen en drieklezoren op de hoeken. Wellicht is de gevel (deels) heropgemetseld.

Afb. 22 De panden Herenstraat 10, 11 en 12 gezien vanaf de Herenstraat.

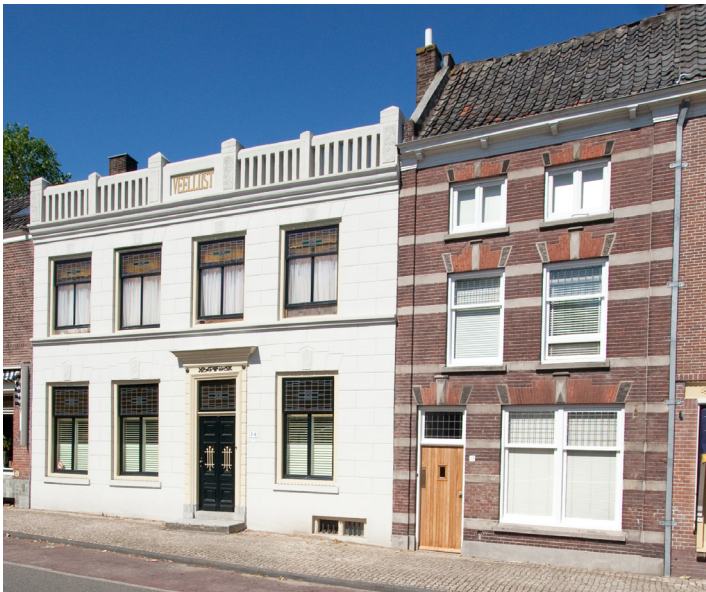
architectonische nadruk is, mede vanwege de geringe breedte van het pand, gelegd op de ontlastingsconstructies boven de deur- en vensteropeningen. De strekse bogen met klimmende bovenrand hebben gebosseerde aanzetstenen en met diamantkop gesierde sluitstenen. De smalte van de gevel wordt op subtiële wijze geaccentueerd door hoeklisenen. Daardoor krijgt het pand binnen het grotere geheel een eigen identiteit. De gevel heeft nog oorspronkelijke vensters op de zolderverdieping. De overige vensters zijn vernieuwd of gemoderniseerd, vermoedelijk in het tweede kwart van de twintigste eeuw.

Afb. 23 De panden Herenstraat 13 en 14 gezien vanaf de Herenstraat.

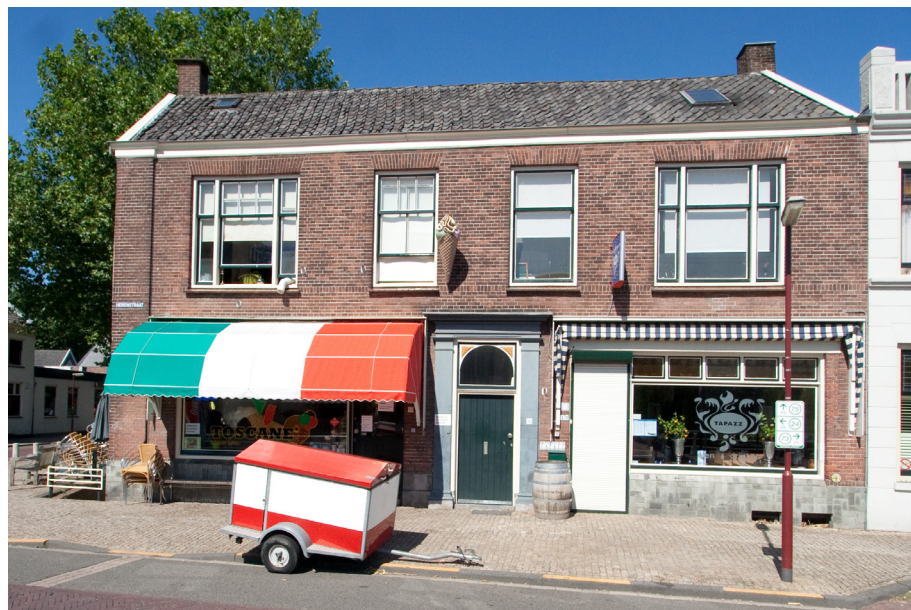
Dit huis is in de kern een éénlaags pand, te zien op foto's uit de late negentiende eeuw. Het (dubbel)pand heeft dan nog een gepleisterde lijstgevel met lintvoegen, schuifvensters en voordeuren met een omlijsting. In 1921 werden in het pand twee winkels met bovenwoningen gerealiseerd (architect K. v.d. Berg). De voorgevel werd geheel vernieuwd, de zijgevel opgehoogd. De nieuwe gevel met muurgoot is in schoonmetselwerk uitgevoerd. In het midden bevindt zich de deur naar de bovenwoning en aan weerszijden daarvan is een winkelpui geplaatst. De verdieping kreeg vensteropeningen onder strekse boog. Curieus is de toepassing van een hoekliseen links, vermoedelijk om een goede aansluiting op de te behouden zijgevel mogelijk te maken. In 1921 werden in het nieuwe ontwerp de historische deuroplijsting en het deurkozijn met bovenraam hergebruikt. Helaas is het fraaie achttiende-eeuwse snijraam later alsnog van het snijwerk ontdaan. De zijgevel, waarin bouwsporen aan het oog worden onttrokken door een pleisterlaag, heeft nog getoognagelde kozijnen, deels met duimen voor verdwenen raamluiken. De ramen zijn in de loop van de twintigste eeuw vernieuwd.

Afb. 25 De panden Herenstraat 15, 16 en 17 gezien vanaf de Herenstraat.

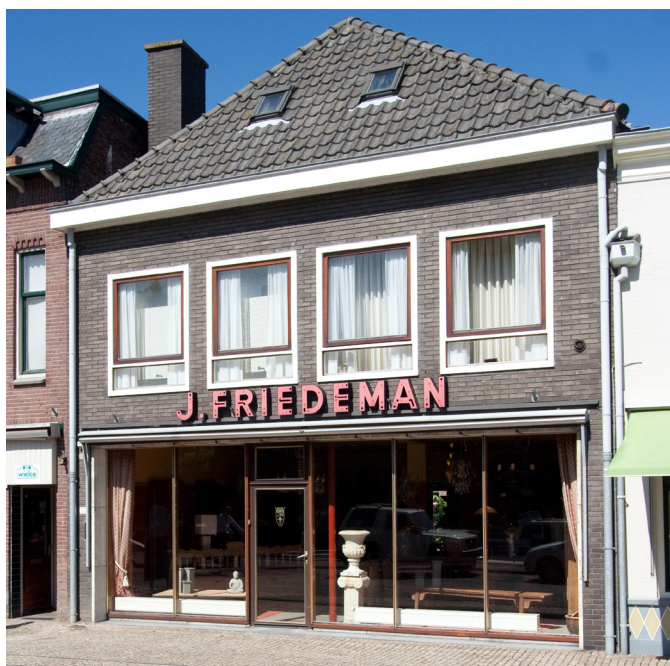
Afb. 28 Het pand Herenstraat 22 gezien vanaf de Herenstraat.

Tweelaags pand uit de jaren zestig of zeventig van de twintigste eeuw. De in schoonmetselwerk uitgevoerde voorgevel onder vlakke bakgoot heeft een gevelbrede winkelpui en vier vensters op de verdieping. Het pand is voorzien van een met pannen gedekt schilddak. Op oude foto's is een pand met een tweelaags lijstgevel te zien, onder een veel steiler hellend schilddak. Tot omstreeks 1950 heeft op de stoep een paardenhoefstal gestaan.

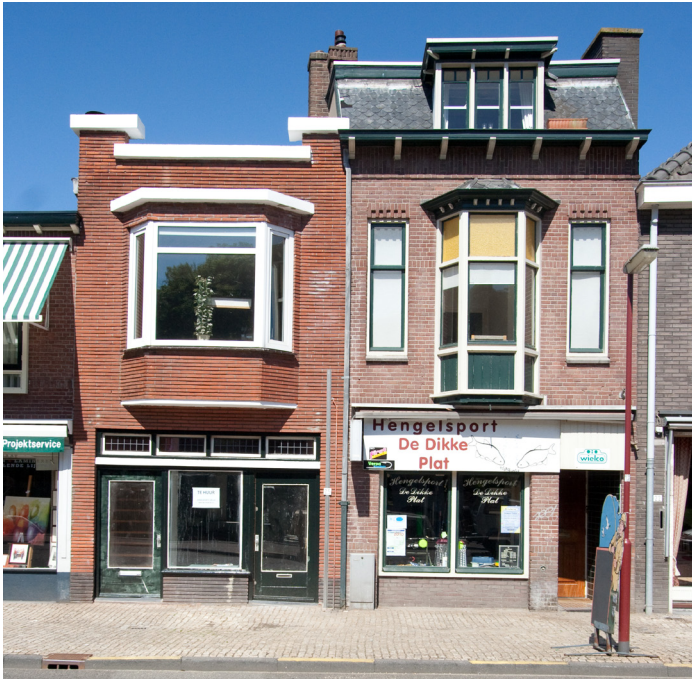
Afb. 29 De panden Herenstraat 23-24 en 25 gezien vanaf de Herenstraat.

Tweelaags pand uit de jaren tien van de twintigste eeuw, voorzien van een zolder onder plat dak met aan de straatzijde een met leien gedekt schild dat doorbroken wordt door een dakkapel. De in schoonmetselwerk uitgevoerde gevel onder geprofileerde bakgoot op klossen heeft een driezijdige verdiepingserker geflankeerd door smalle vensters, welke onder een rollaag zijn gezet. De begane grond heeft een vernieuwde winkelpui met rechts daarvan een portiek met fraai tegelvloertje. Het ontwerp is doorspekt met elementen die karakteristiek zijn voor de bouwtijd.

Het pand is tot stand gebracht op de plaats van een ouder, éénlaags pand.

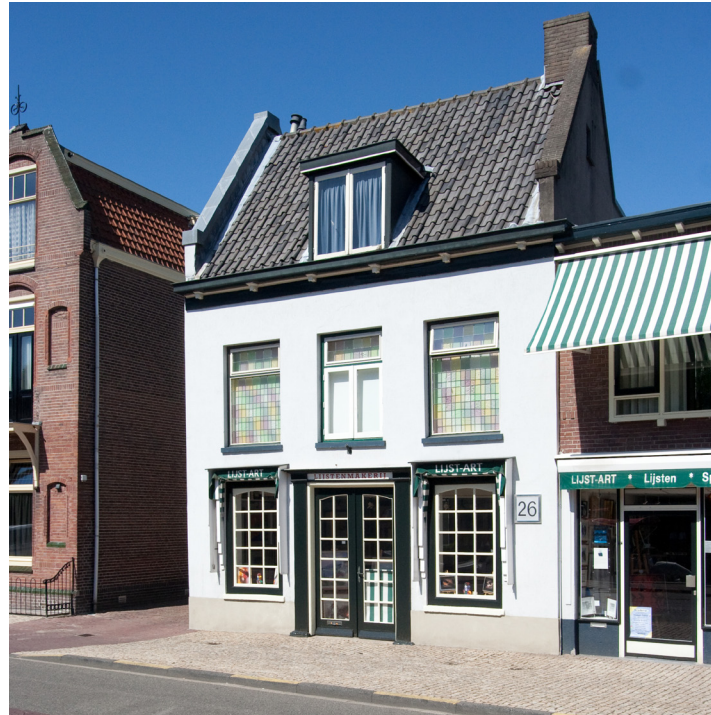
bakgoot op klossen op de begane grond openslaande toegangsdeuren geflankeerd door historiserende vensters. Op de verdieping bevinden zich vensters uit het eerste kwart van de twintigste eeuw, voorzien van gekleurd glas-in-lood, zowel in de onder- als de bovenramen. In de rechter zijgevel een deur, een ovaal venster, een lantaarn en muurankers. Verder een onregelmatige indeling met vensters op de verdieping en de zolder. In de pleistering lijken zich twee ophogingsfasen af te tekenen.

Afb. 30 Het pand Herenstraat 26 gezien vanaf de Herenstraat.

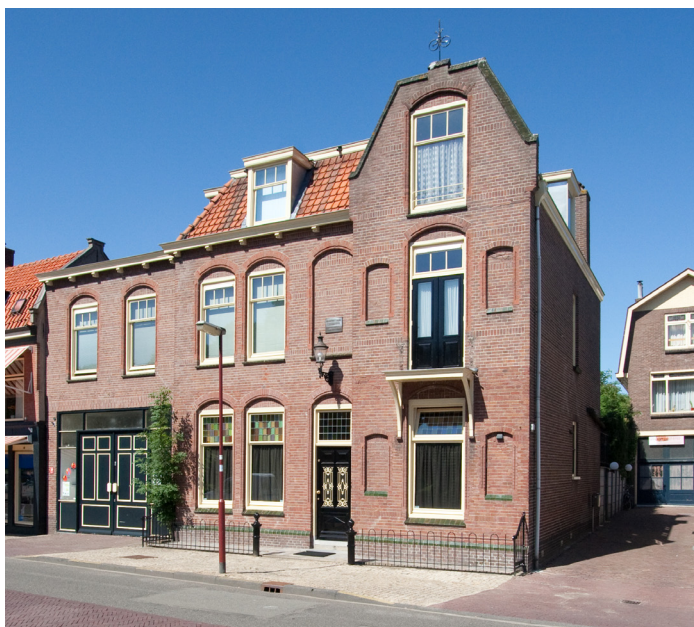
Het karakter van de in schoonmetselwerk opgetrokken voorgevel, waarvan het hoekrisaliet is uitgevoerd met een afgeknotte tuitgevel, wordt in hoge mate bepaald door de kraalprofilering van de dagkanten en de segmentbogen van de vensteropeningen. De toepassing van geflazeerde raamdorpelstenen ter beëindiging van de plint en onder de vensteropeningen en het siermetselwerk in de boogvelden zijn kenmerkend te noemen voor de bouwtijd en bouwstijl evenals de toepassing van blindnissen en de rollagen die bij wijze van spekbanden zijn toegepast. Het faseverschil komt in het exterieur niet uitsluitend

Afb. 32 Het pand Herenstraat 31-32 gezien vanaf de Herenstraat.

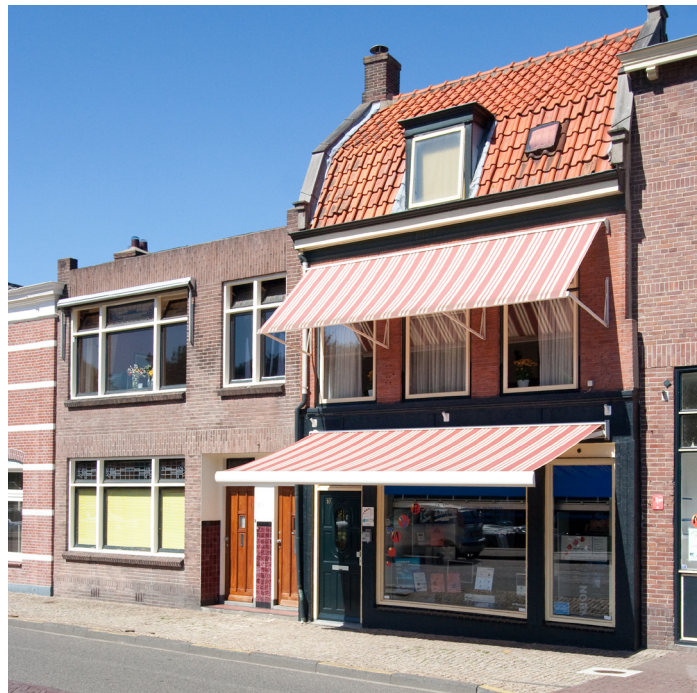
Tweelaags pand onder een mansardedak, geplaatst tussen tuitgevels, op zijn laatst laat negentiende-eeuws, in de kern mogelijk ouder. Het pand heeft een tweelaags voorgevel onder bakgoot. Op de begane grond bevindt zich een sterk aangetaste, vroeg twintigste-eeuwse winkelpui. De drie verdiepingsvensters dateren uit de tweede helft van de twintigste eeuw. Op oude foto's is te zien dat de voorgevel van het pand vóór de plaatsing van de winkelpui op de begane grond een voordeur met aan weerszijden een venster had. Belangrijker is dat op deze foto's is te zien dat de gevel op de begane grond is bepleisterd, terwijl de verdieping in schoonmetselwerk is uitgevoerd. Dit wijst erop dat er in de kern vermoedelijk sprake is van een éénlaags pand dat in de tweede helft van de negentiende eeuw met een verdieping werd opgehoogd.

Afb. 33 De panden Herenstraat 33, 34-35 gezien vanaf de Herenstraat.

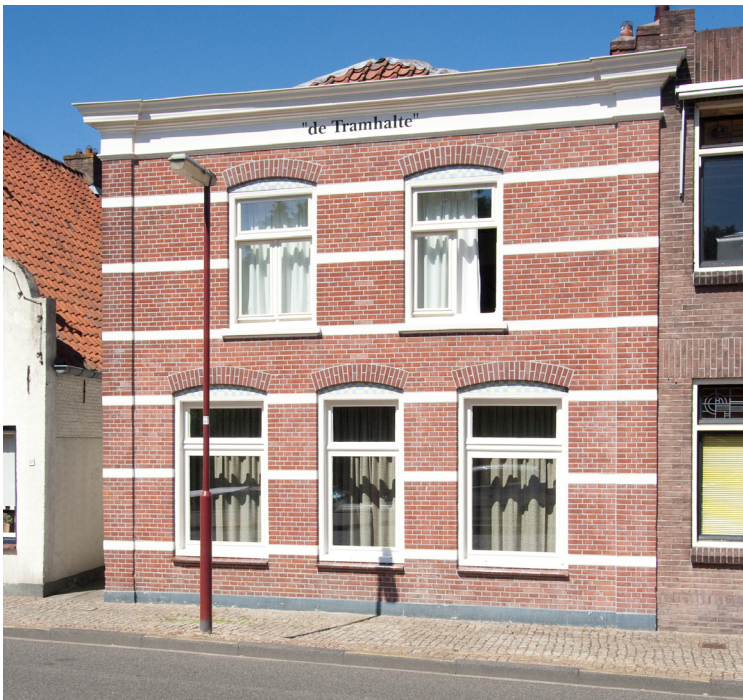
Eénlaags pand onder een met pannen gedekt mansardedak, afgewolfd en met de nok haaks op de straat gericht. Het pand heeft omstreeks 1890 haar huidige voorgevel gekregen. De in schoonmetselwerk uitgevoerde tweelaags gevel heeft een kroonlijst met opschrift "de Tramhalte", speklagen en hoeklisenen. Op de begane grond bevinden zich drie vensteropeningen, op de zolderverdieping als gevolg van de kapvorm twee. Deze vensters zijn geplaatst onder segmentbogen met tweekleurig tegelmozaïek in de boogvelden. Op een Ansichtkaart uit 1893 is te zien dat de voorgevel in oorspronkelijke toestand op de begane grond drie deuren in plaats van vensters heeft gehad. De tegenwoordige voordeur bevindt zich in de oudere, linker zijgevel welke bepleisterd is en een vernieuwde muurgoot draagt.

Afb. 34 Het pand Herenstraat 36 gezien vanaf de Herenstraat.

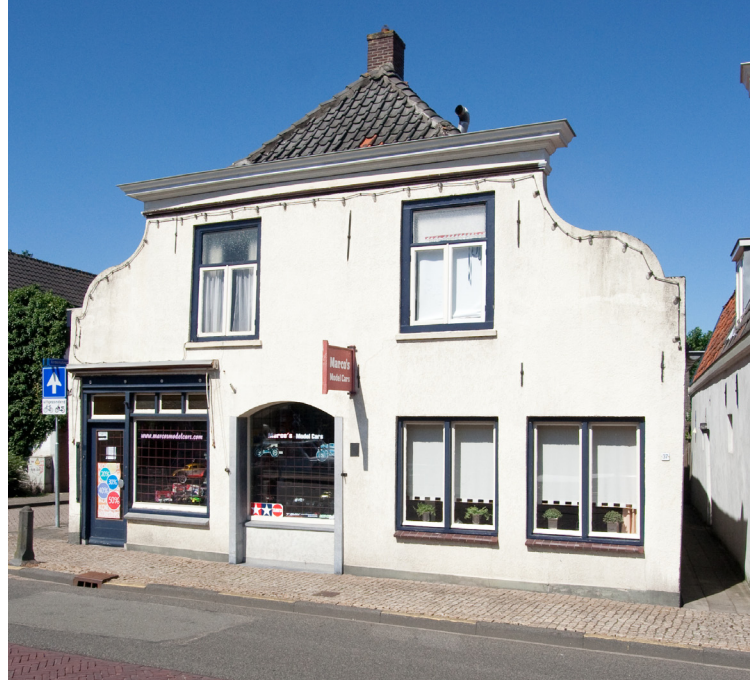
De linker zijgevel van het pand is recentelijk uit het zicht verdwenen door een gevelbeklamping.
De Armensteeg links van het pand is in de twintigste eeuw tot stand gekomen na sloop van twee bestaande panden.

Afb. 35 Het pand Herenstraat 37-38 gezien vanaf de Herenstraat.

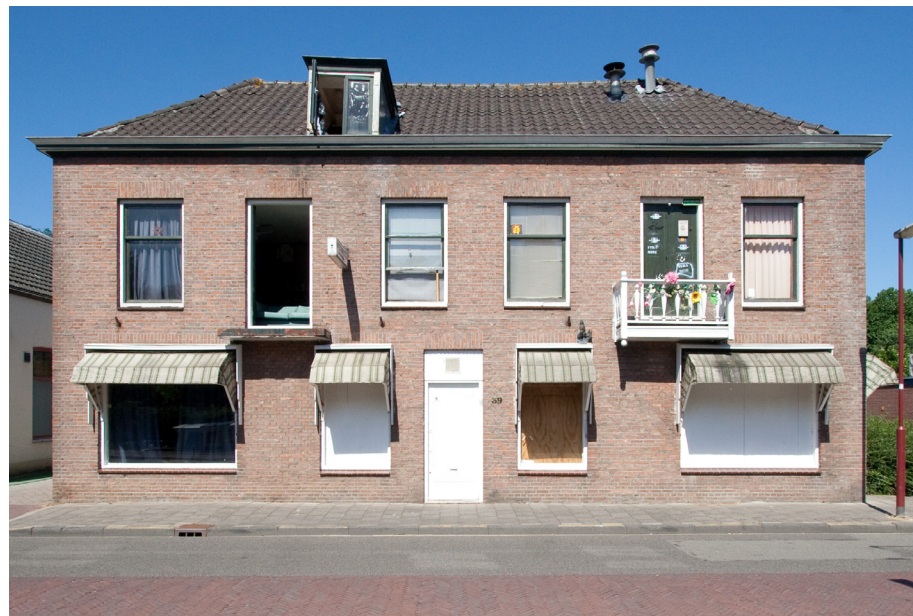
Afb. 36 Het pand Herenstraat 39 gezien vanaf de Herenstraat.

Tweelaags pand onder een met pannen gedekt schilddak waarvan de nok evenwijdig aan de straat is gericht. Het pand is in de negentiende eeuw in gebruik geweest als hotel (de Roskam). Het pand heeft een voorgevel uit de tweede helft van de twintigste eeuw, met hergebruikte schuifvensters

onder rollagen. Deze gevel met geprofileerde bakgoot heeft een opvallende asymmetrische indeling die wellicht bepaald is door een oudere (wellicht nog aanwezige) structuur.

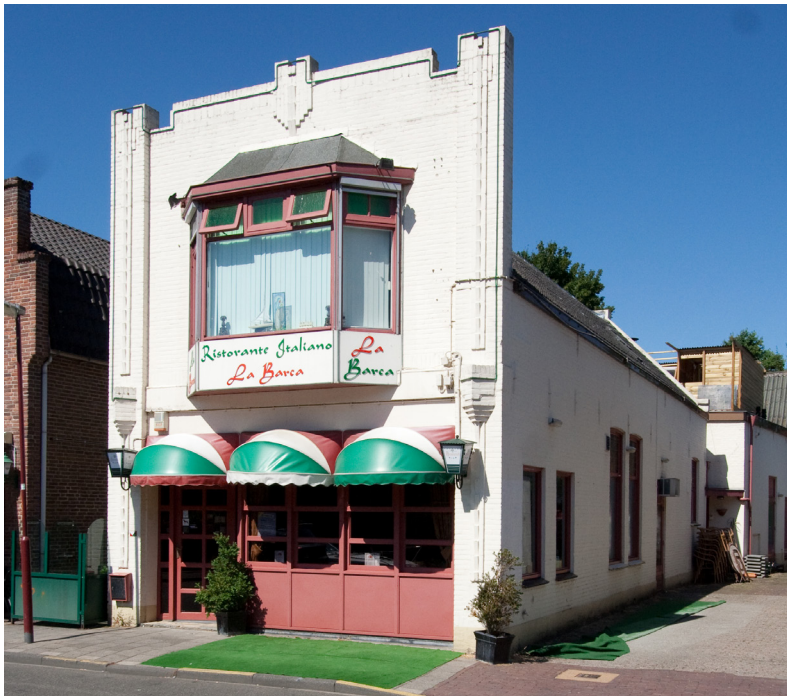
Afb. 37 Het pand Herenstraat 41-42 gezien vanaf de Herenstraat.

Vrijstaand éénlaags pand onder een zadeldak waarvan de nok haaks op de straat is gericht. Het pand heeft een onder invloed van art deco ontworpen voorgevel met op de begane grond een recente, gevelbrede pui en daarboven een verdiepingserker. De gevel is op de plaats gekomen van een fraaie trapgevel, bekend van foto's van omstreeks 1915.

De rechter zijgevel onder muurgoot heeft drie vensteropeningen, elk onder een segmentboog, voorzien van schuifvensters. Daarnaast een vermoedelijk toegevoegde deur en, naar de straat toe, twee toegevoegde vensteropeningen onder rollaag.

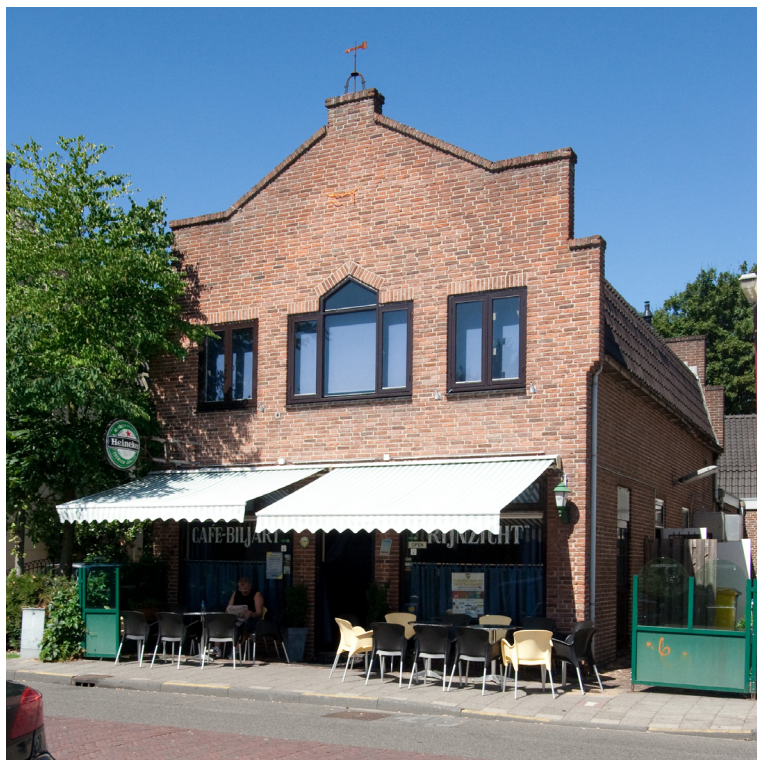
Afb. 38 Het pand Herenstraat 44 gezien vanaf de Herenstraat.

Vrijstaand éénlaags pand onder een mansardedak waarvan de nok haaks op de straat is gericht. Het pand is vermoedelijk in de tweede helft van de twintigste eeuw gebouwd op de plek van een voorganger waarvan de hoofdvorm van de gevel, de dakvorm en de vorm van het raam van de zolderverdieping werden gekopieerd. De windvaan op de tuit, van de in halfsteens verband opgetrokken voorgevel, is vermoedelijk afkomstig van het oude pand. De tegenwoordige voorgevel met tuit, heeft op de begane grond etalageramen aan weerszijden van de centraal geplaatste voordeur. De zolderverdieping heeft een samengesteld venster waarvan het middenraam een bovenraam onder keperboog heeft. De flankerende vensters zijn onder rollagen gezet.

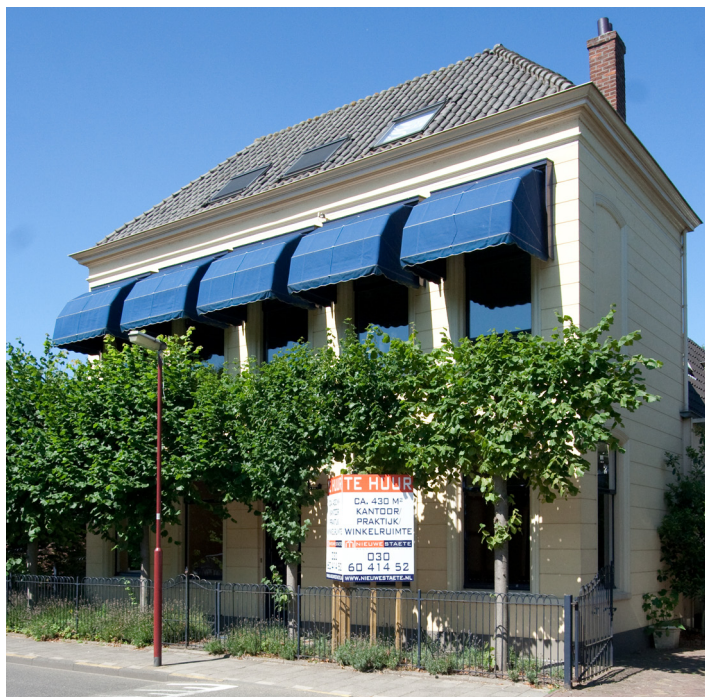
Voormalige herenboerderij 'Huize Nieuwenstein' uit 1874, bestaande uit een tweelaags woongedeelte onder een met pannen gedekt schilddak (nok evenwijdig aan de straat) en daarachter een iets breder, éénlaags bedrijfs gedeelte onder een met pannen gedekt mansardedak. De vijf

Afb. 39 Het pand Herenstraat 45 gezien vanaf de Herenstraat.

vensterassen brede voorgevel, is een lijstgevel met een symmetrische indeling waarbij de van haar oorspronkelijke omlijsting ontdane voordeur in de middenas is geplaatst. De getoogde vensteropeningen hebben geprofileerde dagkanten en schuifvensters waarvan de ramen zijn vernieuwd of van hun oorspronkelijke roedenverdeling zijn ontdaan. De gevels van het woongedeelte zijn bepleisterd waarbij lintvoegen zijn toegepast. De zijgevels hebben vermoedelijk nog de oorspronkelijke indeling. Voor het pand staat nog een oorspronkelijk hekwerk.

De linker zijgevel van het bedrijfsgedeelte heeft onder meer een omlijste voordeur en twee getoogde vensteropeningen, horende bij de woning van de knecht en zijn gezin.

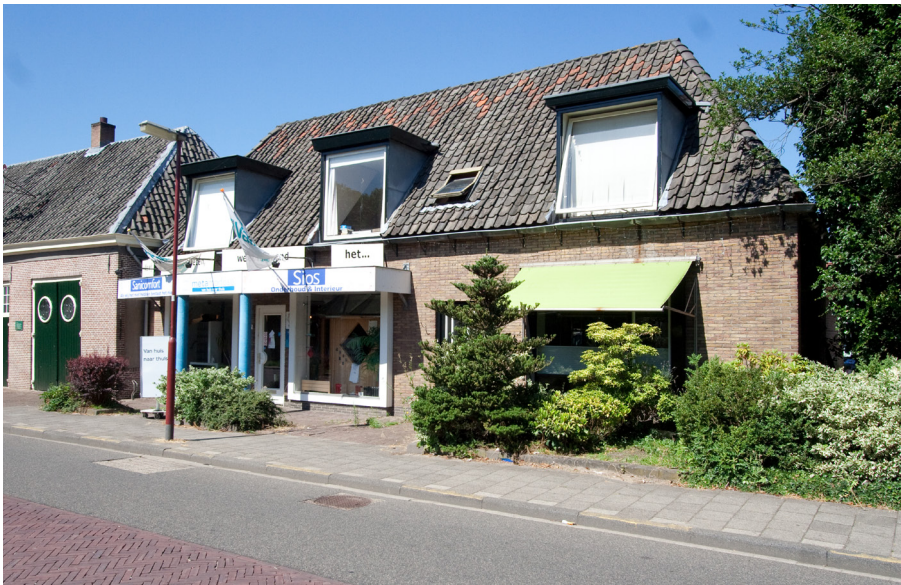
Mogelijk nog achttiende-eeuws pand, éénlaags onder een met pannen gedekt schilddak dat met de nok evenwijdig aan de straat is gericht. Het pand heeft vermoedelijk haar oorsprong als drie kamerwoningen onder één dak, zoals kan worden opgemaakt uit foto's uit het begin van de twintigste eeuw. In de tweede helft van de twintigste eeuw is een nieuwe voorgevel geplaatst, tegenwoordig met brede winkelpui, voordeur en een breed venster. De zijgevels van het pand zijn ouder.

Afb. 40 Het pand Herenstraat 46 gezien vanaf de Herenstraat.

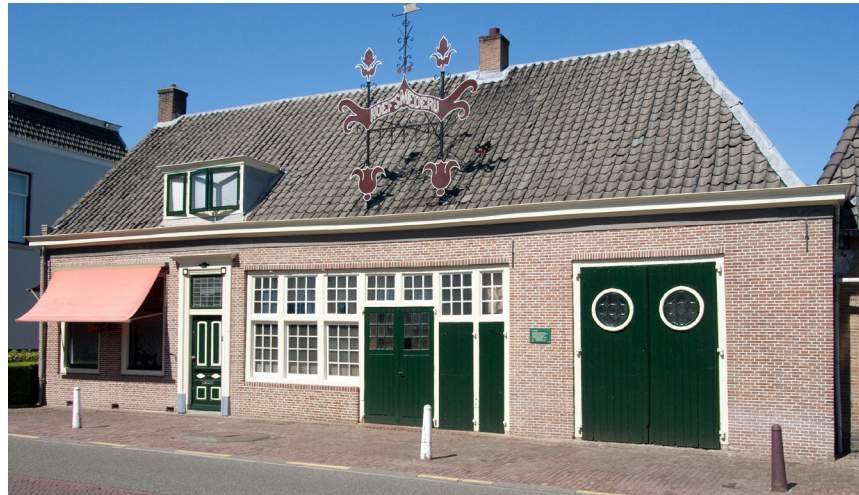
Herenstraat 48 (RM)

Eénlaags pand onder een met recente pannen gedekt zadel/schilddak, gebouwd in het eerste kwart van de negentiende eeuw (nog niet weergegeven op de kadastrale kaart) als smederij met woning en waag. De in schoonmetselwerk uitgevoerde, opnieuw gevoegde voorgevel heeft een geprofileerde bakgoot. Het woongedeelte heeft een deur met twintigste-eeuws bovenraam (het oorspronkelijke snijraam is op oude foto's te zien), geplaatst binnen een omlijsting die kenmerken van Empire draagt. Links daarvan twee vensters onder strekse bogen. De smederij heeft een brede pui met deuren en een groot aantal

ramen om voldoende daglicht binnen te brengen. Rechts in de gevel zijn de openslaande deuren aanwezig die toegang gaven tot de waag. Op het dak een negentiende-eeuws siersmeedwerk met windvaan en opschrift 'Hoefsmederij'. De dakkapel dateert uit 1980 (een oudere dakkapel bevond zich hier links van).

De rechter zijgevel van het pand kende oorspronkelijk één laag onder een bakgoot. In de twintigste eeuw is deze gevel vermaakt tot tuitgevel om zo (slaap)ruimte te winnen op de zolder.

Afb. 41 Het pand Herenstraat 48 gezien vanaf de Herenstraat.

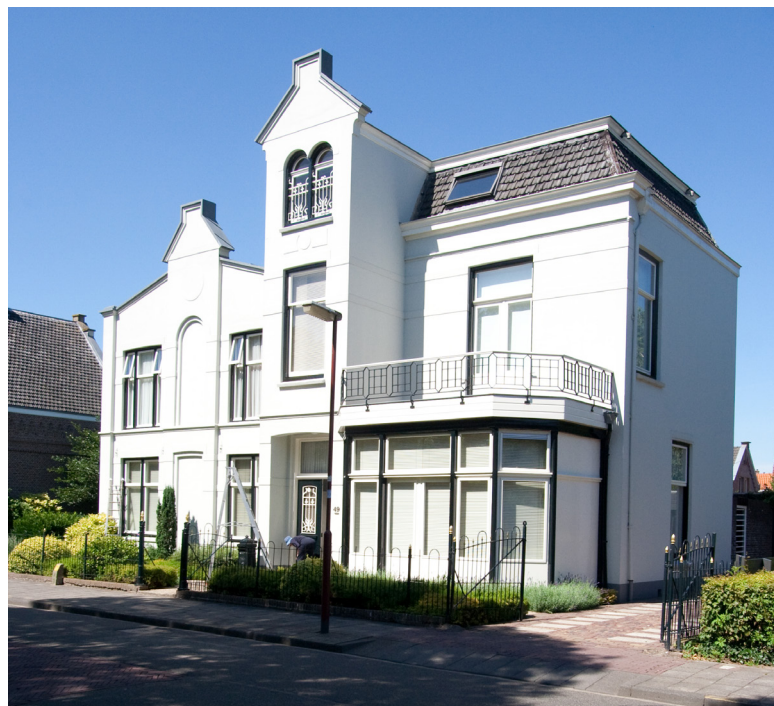
Vrijstaande villa uit omstreeks 1880 met voor de tijd karakteristieke opzet met in- en uitspringende delen, gepleisterde gevels, variatie in gevelbeëindiging en de vorm van gevelopeningen. Bepalende elementen in het ontwerp zijn de

Afb. 42 Het pand Herenstraat 49 gezien vanaf de Herenstraat.

met forse tuiten gesierde risalieten, de serre met balkon aan de straatzijde, het siersmeedwerk voor de ramen van de in portiek geplaatste voordeur en de rondboogvensters op de zolder. De opzet van het pand doet vermoeden dat oorspronkelijk een woonfunctie (rechts) en bedrijfsfunctie (links) werden gecombineerd. Vanaf 1890 heeft het pand decennia lang dienst gedaan als dokterswoning met praktijk. Het hek langs het trottoir is naar verluidt vernieuwd³², waarbij werd vastgehouden aan het oorspronkelijke ontwerp.

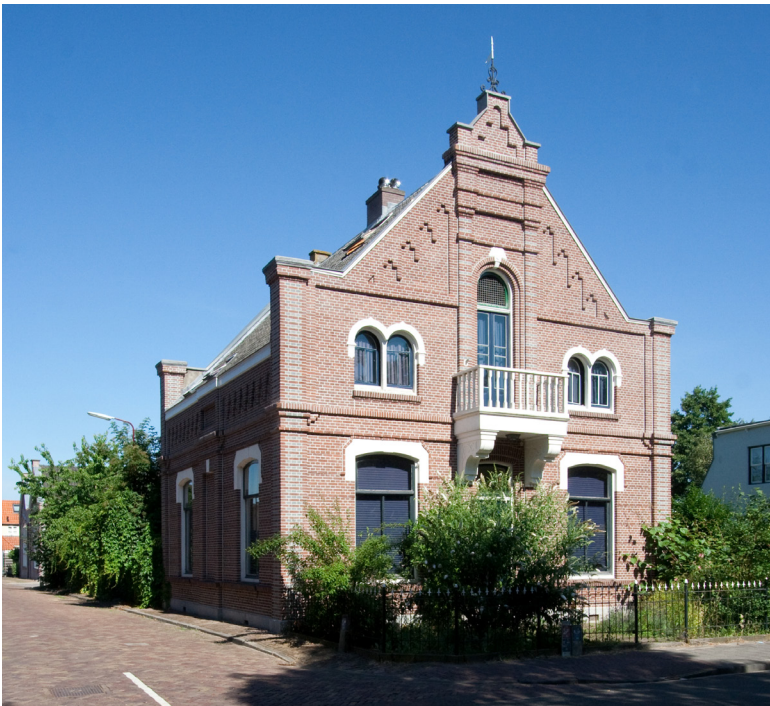
Herenstraat 50 (RM)

Eénlaags woning op de hoek van de Herenstraat en de Schoolstraat, oorspronkelijk ambtswoning voor het hoofd van de Openbare Lagere School Jutphaas. De woning werd gelijktijdig met de school gebouwd in 1883, naar een eclectisch ontwerp van architect A. Nijland. Het vrijstaande pand heeft een zadeldak dat tussen de als tuitgevels met schouderstukken uitgevoerde voor- en achtergevel is gezet. De in schoonmetselwerk uitgevoerde voorgevel (vernieuwd voegwerk) heeft een middenrisaliet, hoeklisenen (met grijze en rode bakstenen), kordonlijsten en een klimmend boogfries. De gevel heeft nog de oorspronkelijke voordeur, T-ramen en sierelementen. Alleen het balkon is vernieuwd met behoud van de oorspronkelijke consoles. Het pand heeft een vernieuwd tuinhek.

Afb. 44 Het pand Herenstraat 50 gezien vanaf de Herenstraat.

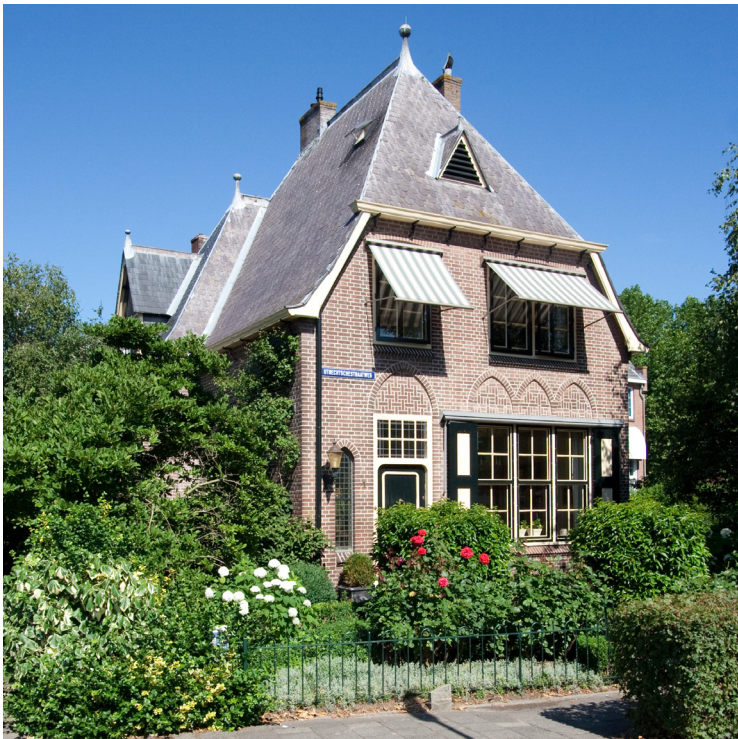
Utrechtsestraatweg 1 (GM)

Vrijstaande woning onder een uit leigedekte schilden samengesteld dak en met gevels in schoonmetselwerk. Het pand is gebouwd in 1912 als woning voor het hoofd van de naastgelegen jongensschool genaamd Nicolaasschool. De functie en de samenhang met de gelijktijdig gebouwde Rooms-katholieke

Afb. 47 Het pand Utrechtsestraatweg 1 gezien vanaf de Utrechtsestraatweg.

jongensschool wordt in de architectuur op de begane grond benadrukt door toepassing van spitsbogen boven de voordeur en het venster. De samenhang was nog sterker toen het schoolplein (toegankelijk via een bruggetje over de sloot) nog bestond en het schoolgebouw nog met lei gedekt was.

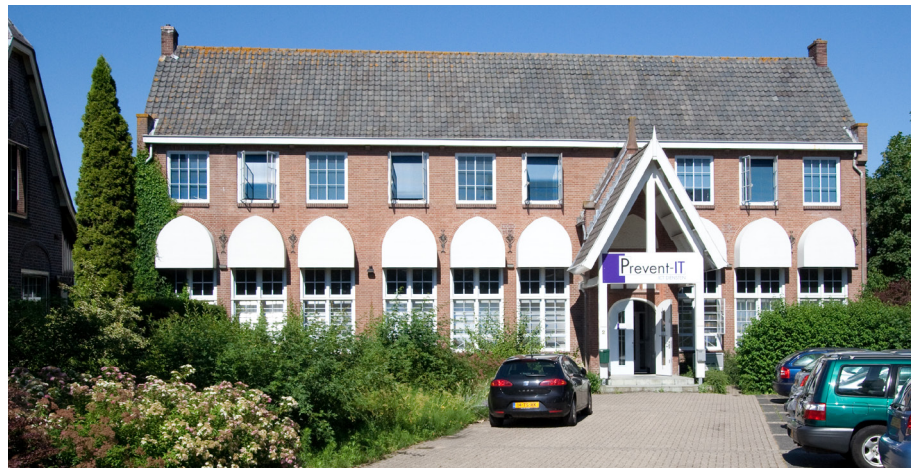
De Nicolaasschool (jongensschool) gebouwd in 1912, is tegenwoordig een tweelaags pand onder een met pannen gedekt zadeldak waarvan het karakter in hoge mate wordt bepaald door een uitgebouwde portico en de luifels boven de vensters op de begane grond. Het pand kende tot 1920 één bouwlaag met drie lokalen onder een afgewolfd zadeldak dat met leien was gedekt. Sterke verwijzingen naar het religieuze onderwijs werden gevormd door de spitsbogen boven de kruisvensters (met in de zwikken sierankers) en de als kerkportaal vormgegeven entreepartij. De vensters en het portaal bestaand nog, echter in aangepaste vorm. Zo zijn de borstweringen verlaagd en zijn de oorspronkelijke voordeuren en de lancetramen daarboven vervangen en is het kruis dat de geveltop sierde van haar armen ontdaan. De neogotische architectuur is door latere wijzigingen en toevoegingen sterk aangetast.

Afb. 48 Het pand Utrechtsestraatweg 2 gezien vanaf de Utrechtsestraatweg.

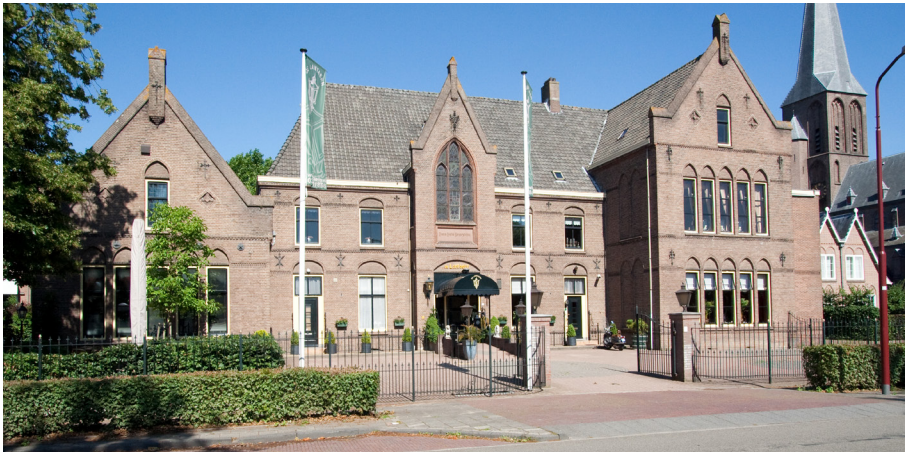
Utrechtsestraatweg 4 (RM)

Voormalige kloostercomplex in 1894 gebouwd naar neogotisch ontwerp van architect Alfred Tepe. Het complex bestaat uit een voormalig Franciscanessenklooster, twee lagen onder een met pannen gedekt schilddak (oorspronkelijk leidekking) en met een centrale in middenrisaliet geplaatste entree en het glas-in-loodraam van de verdiepingskapel daarboven. Dit bouwdeel wordt geflankeerd door twee haaks aansluitende bouwdeelen; de voormalige bewaarschool links en de voormalige meisjesschool rechts. Oorspronkelijk was de meisjesschool een éénlaags bouwdeel, en evenals de bewaarschool voorzien van zadeldaken tussen met pinakels gesierde topgevels. De meisjesschool is in 1921 opgehoogd, waarbij de oorspronkelijke architectuur voor de verdieping een volledige kopie is van de begane grond. In 1929 werden de lokalen vergroot door het uitzetten van de zijgevel. Karakteristieke elementen in het exterieur zijn de in baksteen uitgevoerde sierbanden, de sierankers, pinakels en

de spitsbogen. De leien zijn van alle daken verdwenen en vervangen door de huidige dakpannen.

*Afb. 49 Het pand
Utrechtsestraatweg 4 gezien
vanaf de Utrechtsestraatweg.*

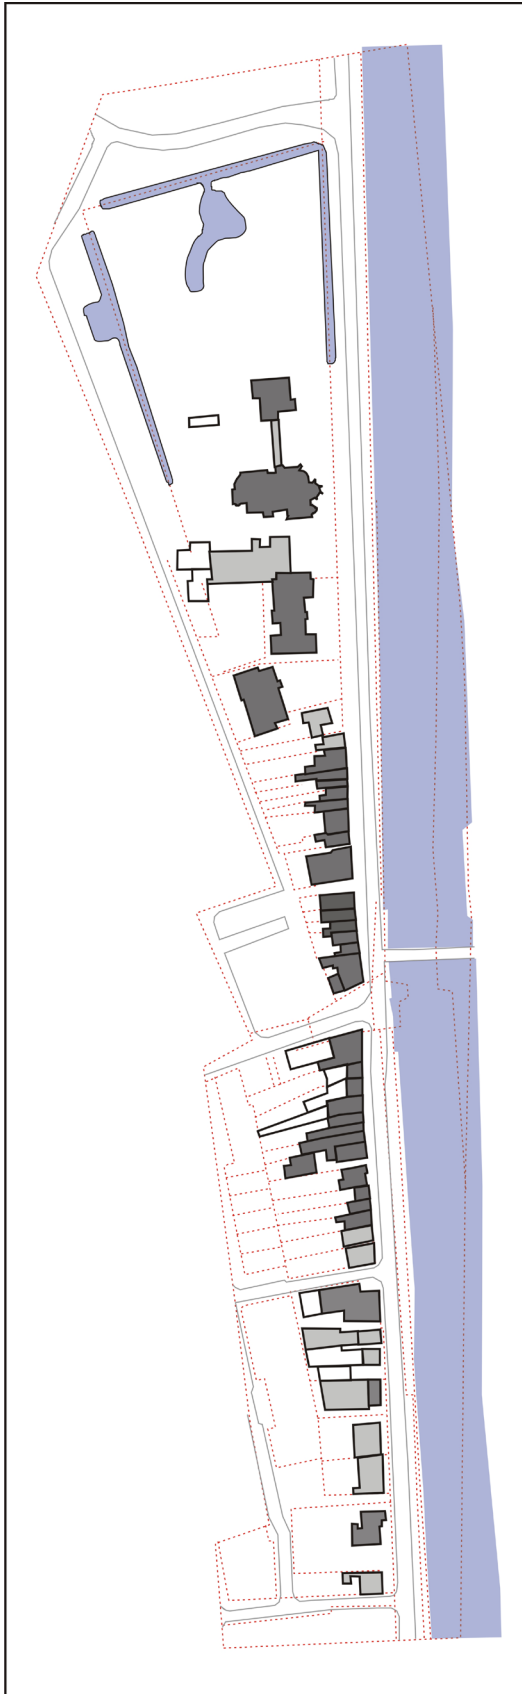
Afb. 56 De bouwlagenkaart. Lichtgrijze panden hebben één bouwlaag, Donker grijze panden hebben twee bouwlagen. De kerk is vanwege de hoogte ook als tweelaags gebouw weergegeven.

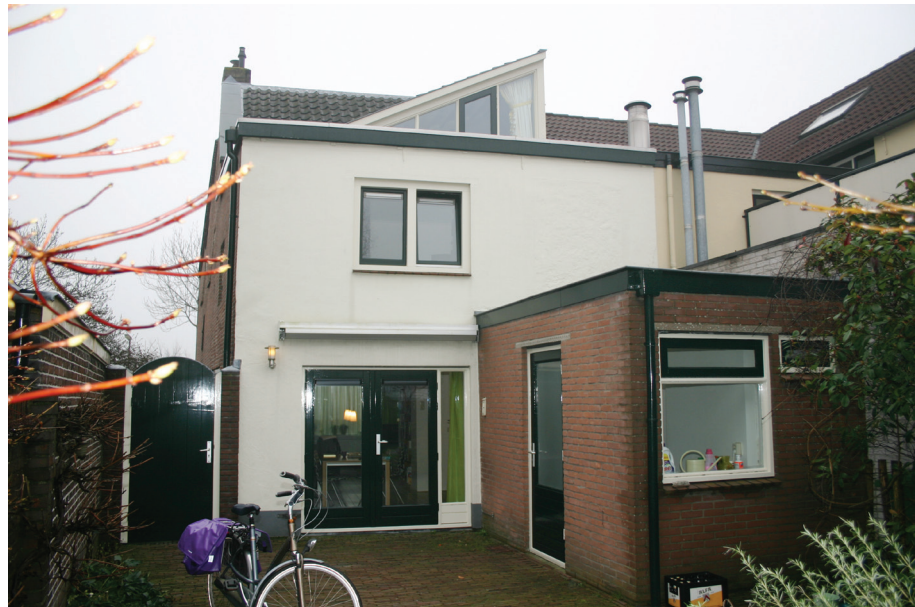
De geheel bepleisterde en witgeschilderde achtergevel van het pand wordt met een eenvoudige muurgoot afgesloten. De achtergevel is vermoedelijk in 1973 tot stand gekomen, samen met de éénlaags bijkeuken (rechts). Op de begane grond bevindt zich een recent kozijn met openslaande tuindeuren, rechts bevindt zich de éénlaags bijkeuken.

Ter hoogte van de verdieping is één venster aanwezig dat bij een verbouwing in 1993 werd geplaatst. Het dak van de achterbouw wordt doorbroken door de opvallend gevormde dakkapel die in 2001 werd geplaatst.

Afb. 01 De achtergevel van Herenstraat 1.

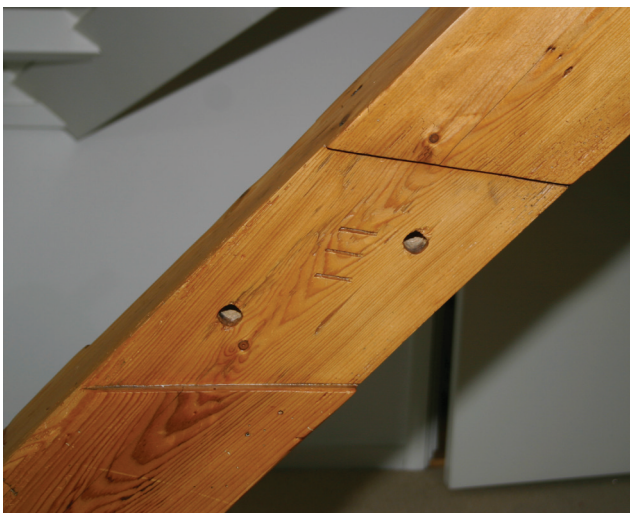
Afb. 04 Eén van de aange-troffen telmerken.

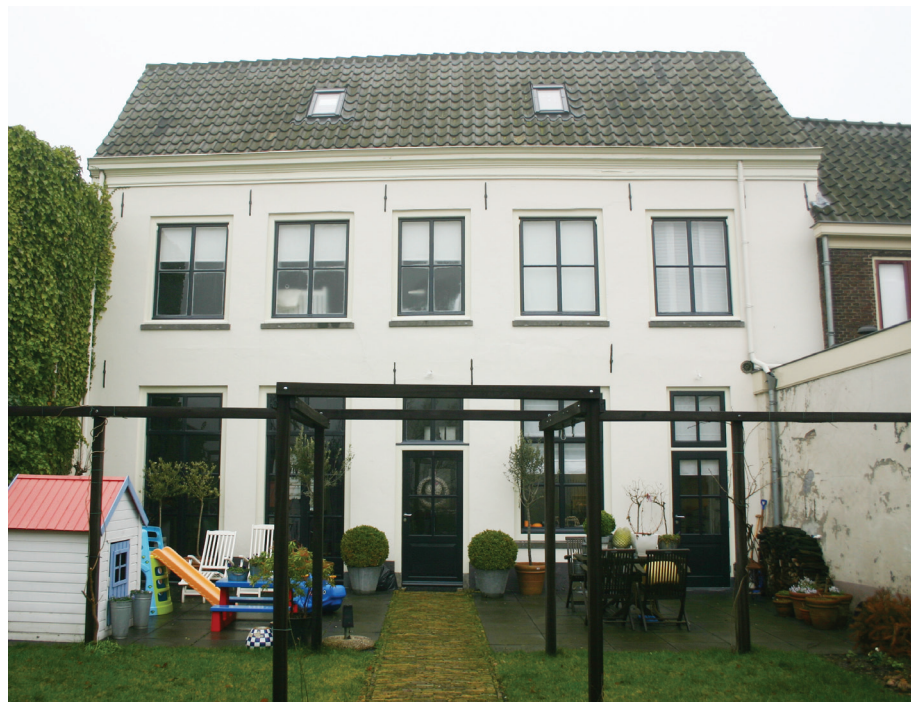
De geheel bepleisterde en gewitte tweelaags, vijf vensterassen brede achtergevel wordt door een geprofileerde lijst beëindigd. Op de begane grond bevindt zich centraal de gangdeur. Links van deze deur zijn twee gereconstrueerde gevelopeningen met openslaande tuindeuren aanwezig. Links van de gangdeur bevindt zich een venster met natuurstenen lekdorpel en de keukendeur. Ter hoogte van de verdieping zijn vijf vensters met natuurstenen lekdorpels aanwezig. Naar het zich laat aanzien zijn alle kozijnen, ramen en deuren vernieuwd.

Afb. 01 De achtergevel van het pand Herenstraat 7.

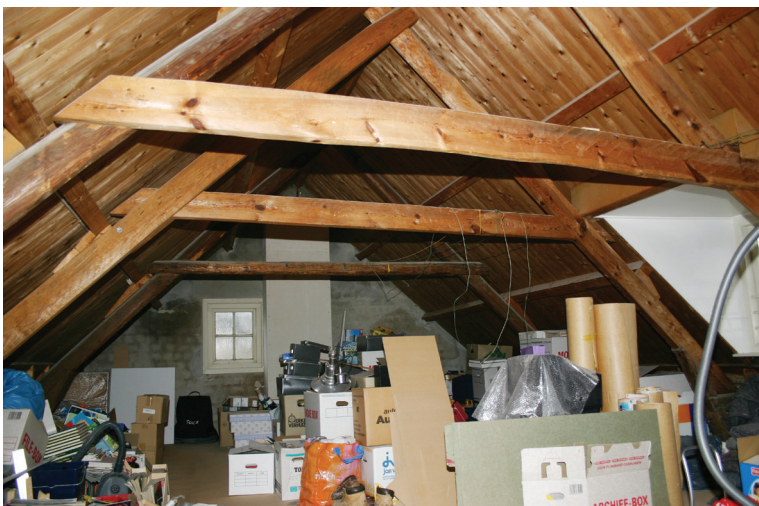
Afb. 04 Een opname van de kapconstructie aan de straatzijde.

De kapconstructies van de twee achter elkaar gelegen zadeldaken lijken uit de bouwtijd van het pand te dateren en bestaan uit een reeks schaarspanten met kreupele stijlen en overgekeekte spantbalken. De verschillende onderdelen (vervaardigd uit gekantrecht rondhout) zijn voorzien van gehakte telmerken en gezekerd met houten en gesmede nagels.
