Jutphaas Herenstraat - Utrechtsestraatweg

Cultuurhistorische verkenning

BAAC rapport B-10.0266

augustus 2011

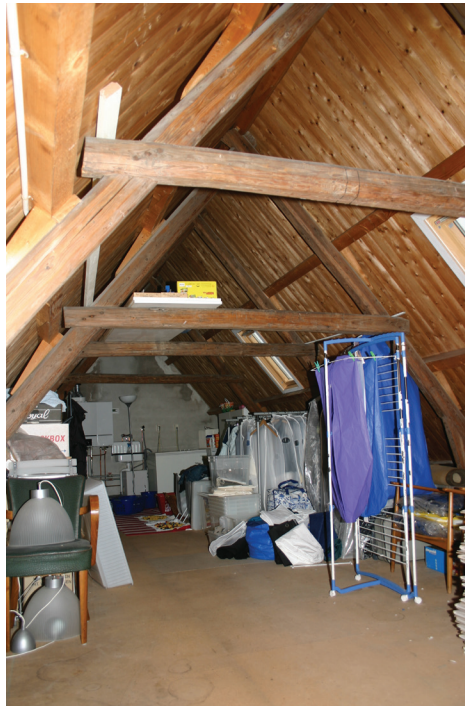
De kapconstructies van de twee achter elkaar gelegen zadeldaken lijken uit de bouwtijd van het pand te dateren en bestaan uit een reeks schaarspanten met kreupele stijlen en overgekeekte spantbalken. De verschillende onderdelen (vervaardigd uit gekantrecht rondhout) zijn voorzien van gehakte telmerken en gezekerd met houten en gesmede nagels.

Afb. 05 Een opname van de kapconstructie aan de achterzijde.

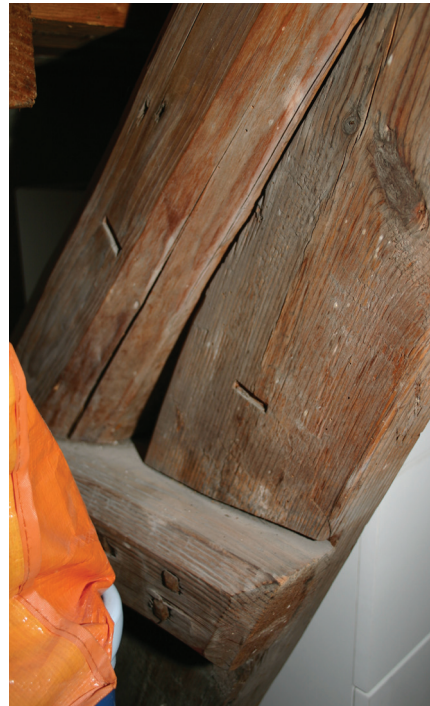
Afb. 06 Eén van de aange- troffen telmerken.

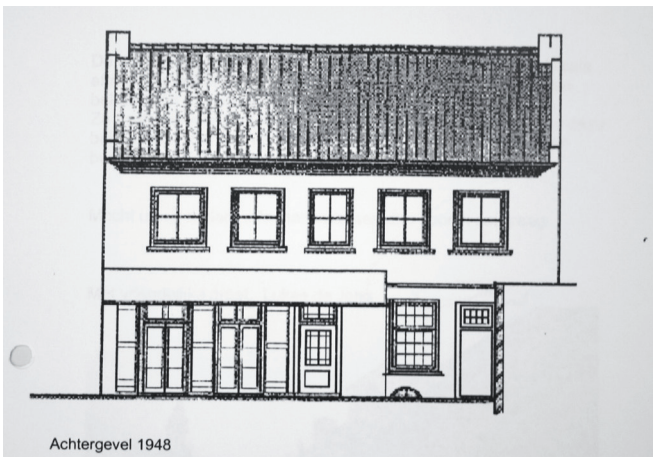
Afb. 08 De achtergevel na de verbouwing in 1948.

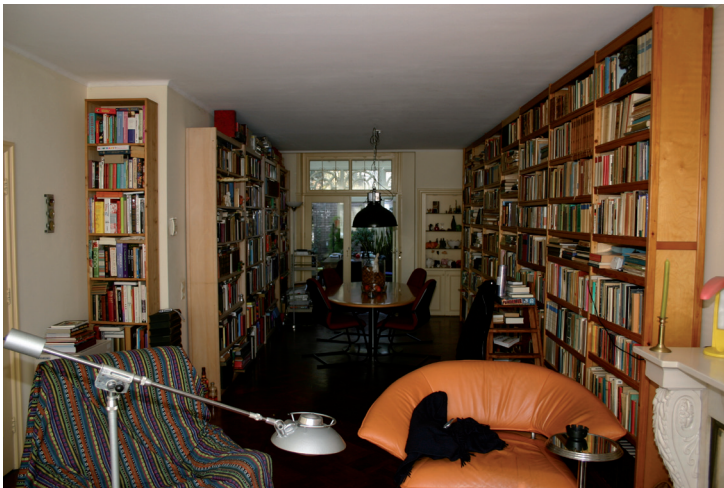
Afb. 02 De grote kamer op de begane grond in de richting van de achtergevel.

Achter de voordeur bevindt zich een hal die uitkomt in de keuken. Rechts bevindt zich een grote ongedeelde kamer waarvan de schouwmantel tegen de rechter zijmuur later is aangebracht en welke dus niet afkomstig is uit het pand. De indeling van de verdieping bestaat uit een kamer tegen de voorgevel en een kleinere kamer en badkamer tegen de achtergevel. De kamers worden gescheiden door een gang die evenwijdig aan de voorgevel loopt. Hier bevindt zich ook de zoldertrap.

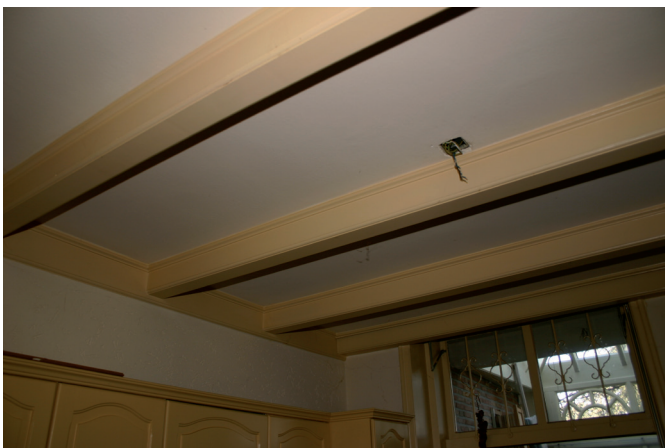
Afb. 03 De verdiepingsbalklaag.

Zoals gezegd is de kapconstructie vernieuwd. De enkelvoudige balklaag, waarvan de balken in de voor- en achtergevel zijn opgelegd, en mogelijk ook de vloeren (deze werden door recente vloerbedekkingen aan het oog onttrokken) dateren uit de bouwtijd van het pand. De balken van de verdiepingsbalklaag zijn voorzien van een profilering.

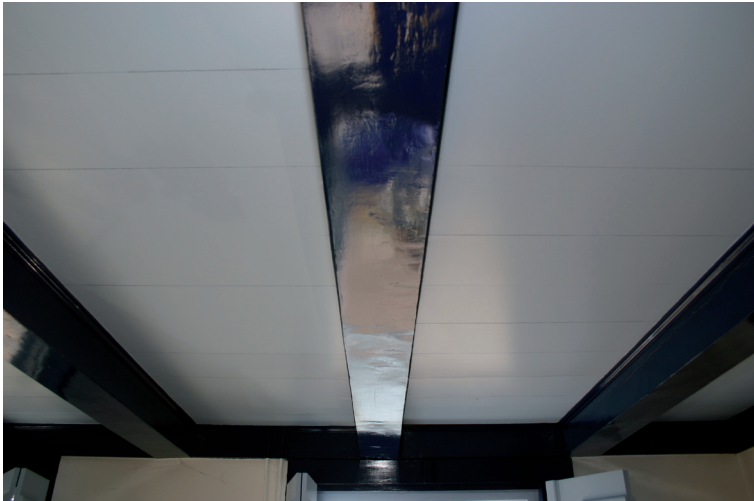
Afb. 04 De zolderbalkaag.

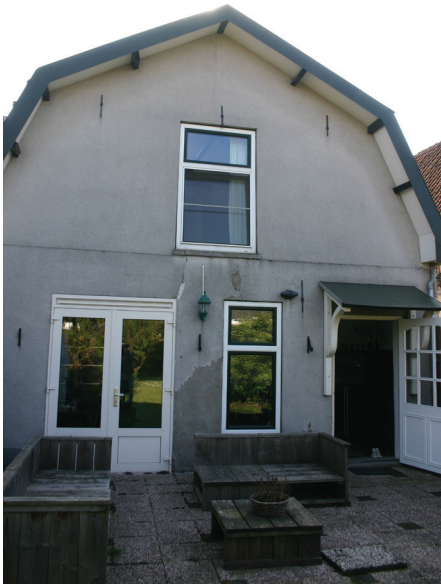
Afb. 01 De achtergevel van het pand Herenstraat 36.

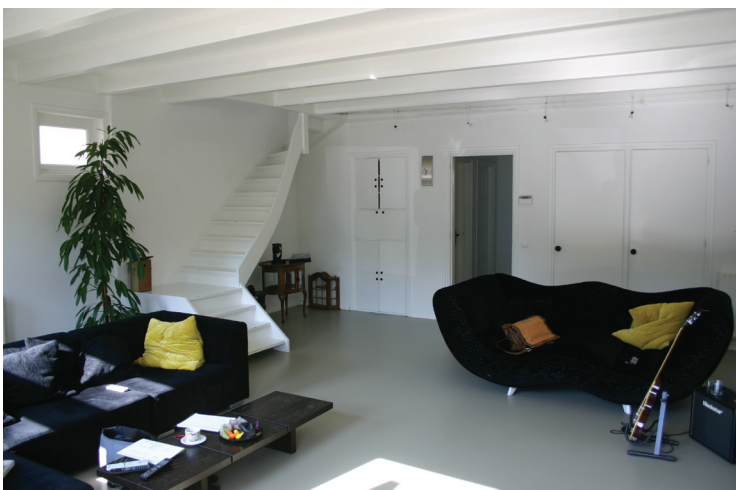
Afb. 02 De begane grond in de richting van de achtergevel.

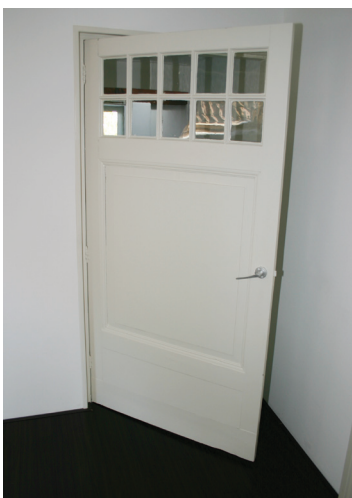
Afb. 03 De brede deur op de zolder.

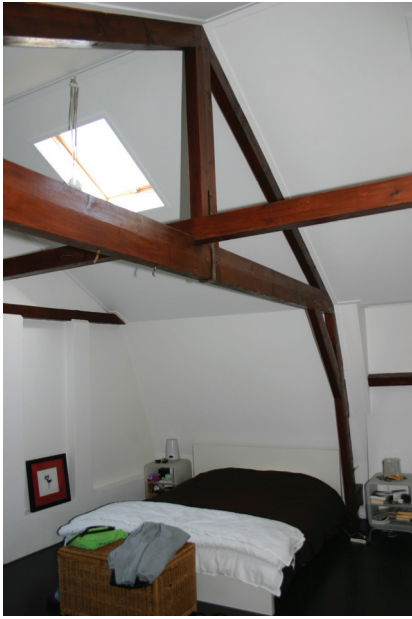
De kapconstructie bestaat uit twee, grenenhouten mansardespanten waarvan de verschillende onderdelen met houten nagels gezekerd zijn. Eén van de korbeels is verwijderd om een efficiënter gebruik van de zolder te kunnen bewerkstelligen.

Afb. 04 Eén van de kapspanten.

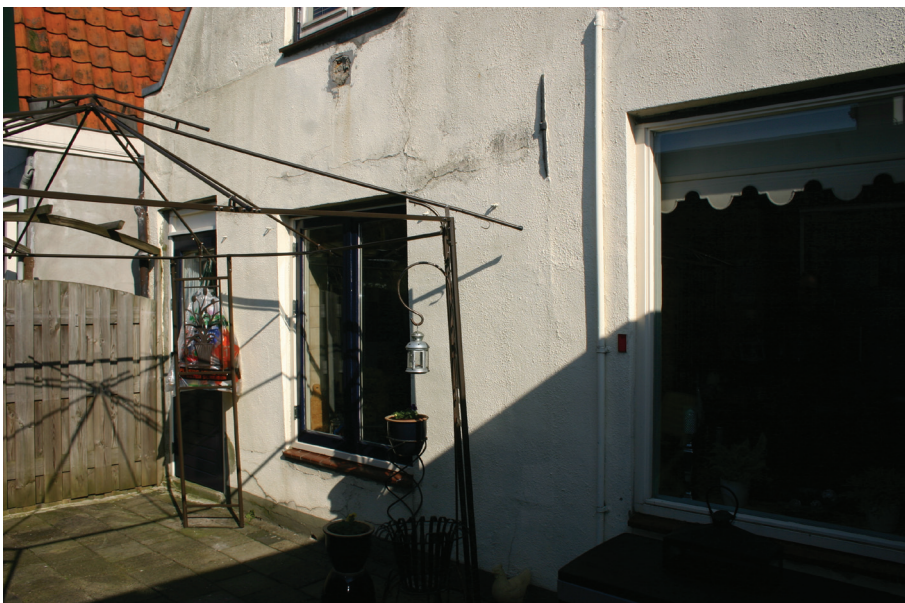
Afb. 01 De achtergevel van het pand Herenstraat 37-38: de begane grond.

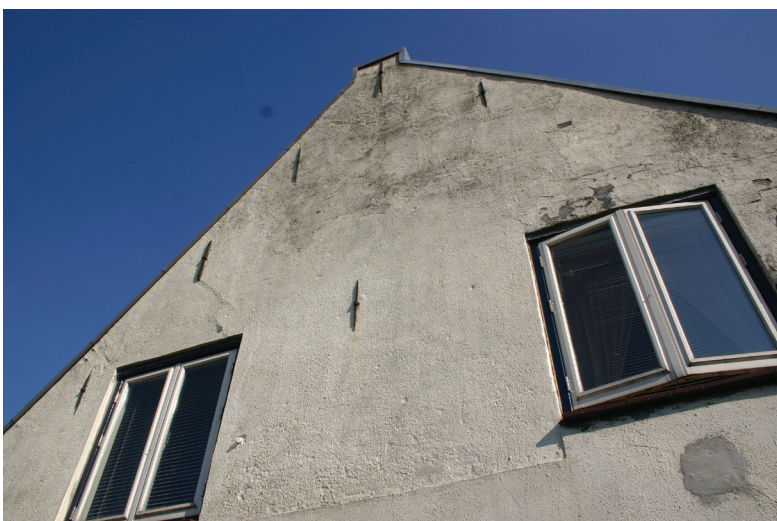
Afb. 02 De achtergevel van het pand Herenstraat 37-38: de top.

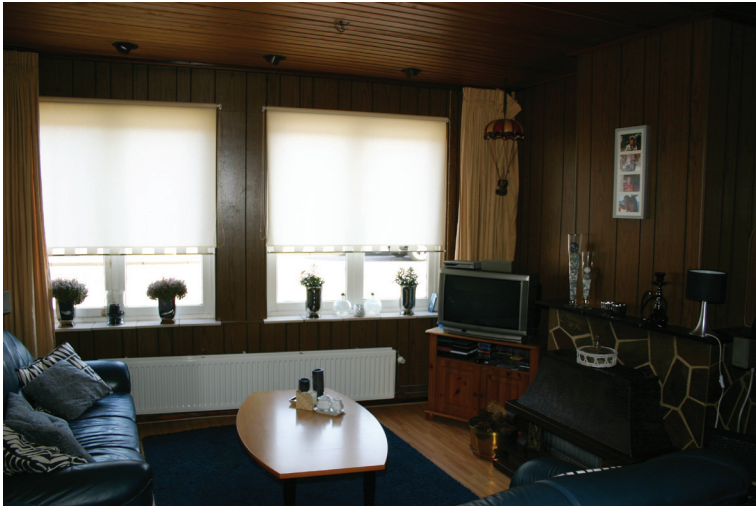
Afb. 04 Opname van het woondeel in de richting van de voorgevel.

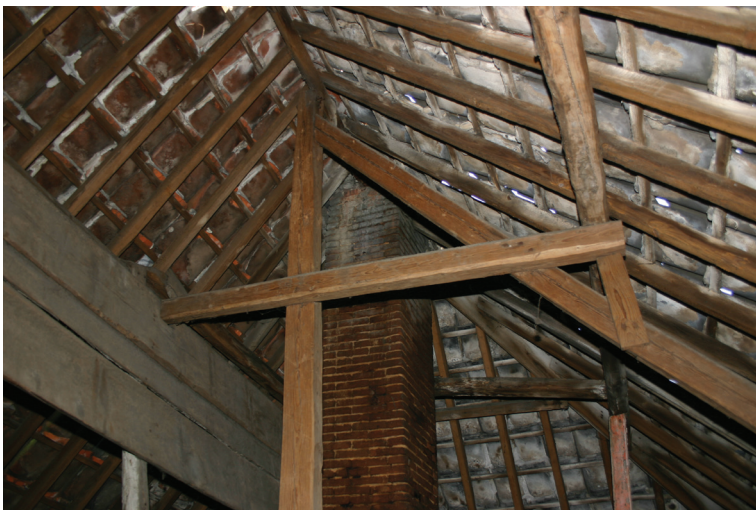
Afb. 05 Opname van de kapconstructie in de richting van de voorgevel.

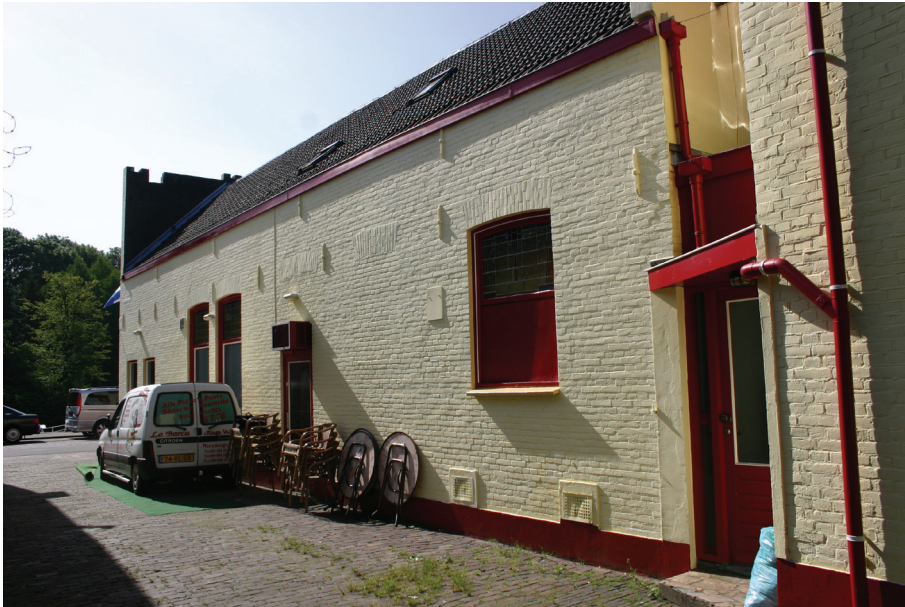
Afb. 01 De rechterzijgevel van bouwdeel A, Herenstraat 41-42.

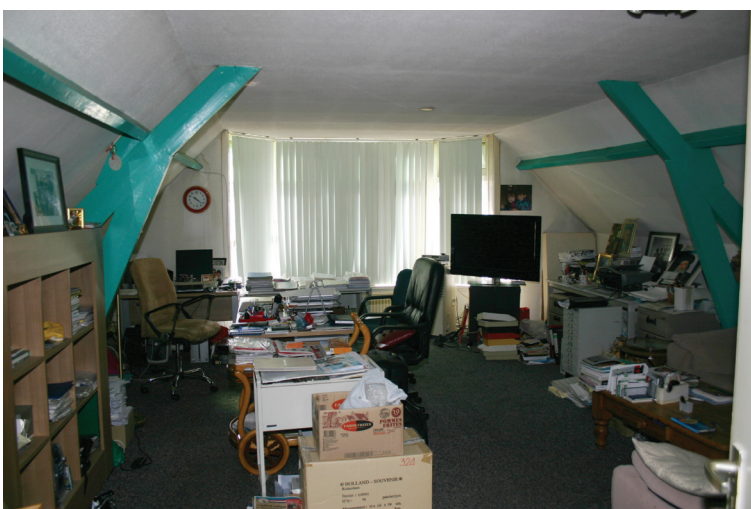
Afb. 03 De zolderkamer nabij de voorgevel. Duidelijk zichtbaar zijn de kaspanten met kreupele stijlen.

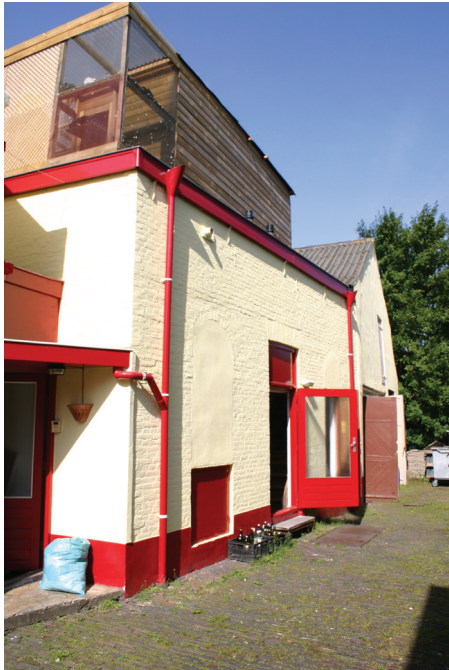
Afb. 04 De voorgevel van bouwdeel B.

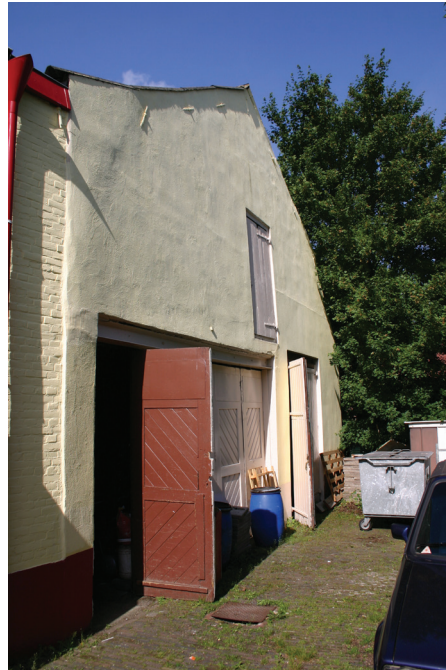
Afb. 05 De voorgevel van bouwdeel C.

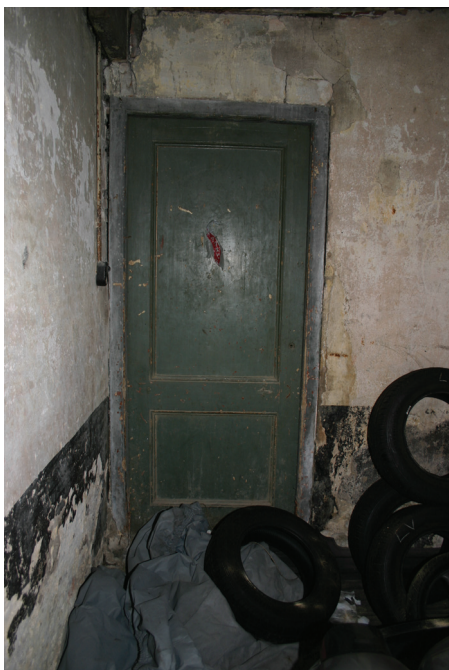
Afb. 06 De aangetroffen paneeldeur.

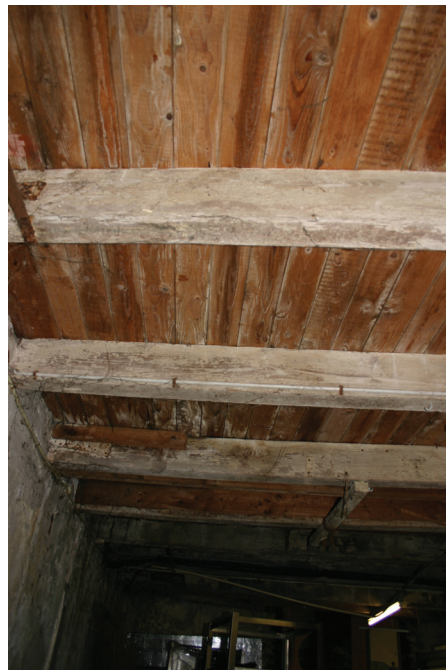
Afb. 07 Opname van de zoldervloer.

De begane grond is voorzien van een gestorte betonnen vloer (links) en een klinkervloer (rechts). De vernieuwde zoldervloer (smalle planken, verbonden met messing en groef) is gespijkerd op een enkelvoudige balklaag waarvan de licht gedimensioneerde balken in de zijmuren zijn opgelegd. Over deze vloer is later een vloer van houten platen aangebracht.

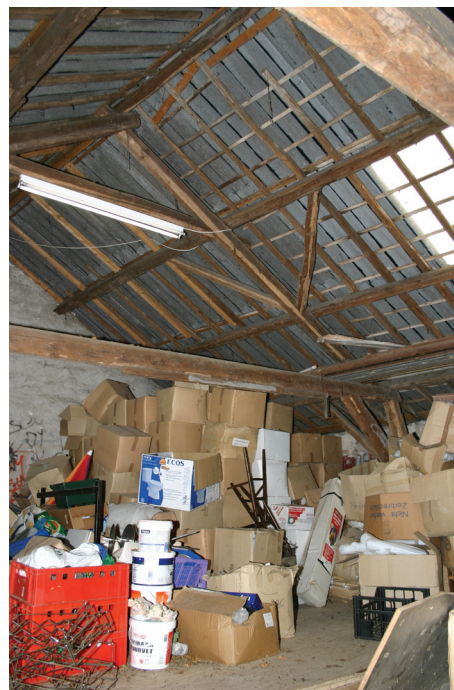
De kapconstructie dateert voor het grootste deel uit de bouwtijd, enkele sporen zijn vervangen. De kapconstructie wordt gevormd door twee dekbalkjucken waarop schaarspanten zijn geplaatst. De spantbenen van de schaarspanten worden door een overgekepte spantbalk gekoppeld. Over de

Afb. 08 Opname van de kapconstructie.

uitstekende delen van spantbalken zijn de flieringen gelegd. De verschillende onderdelen van de kaspanten zijn vervaardigd uit bekantrecht rondhout en worden met houten of ijzeren nagels gezekeerd.

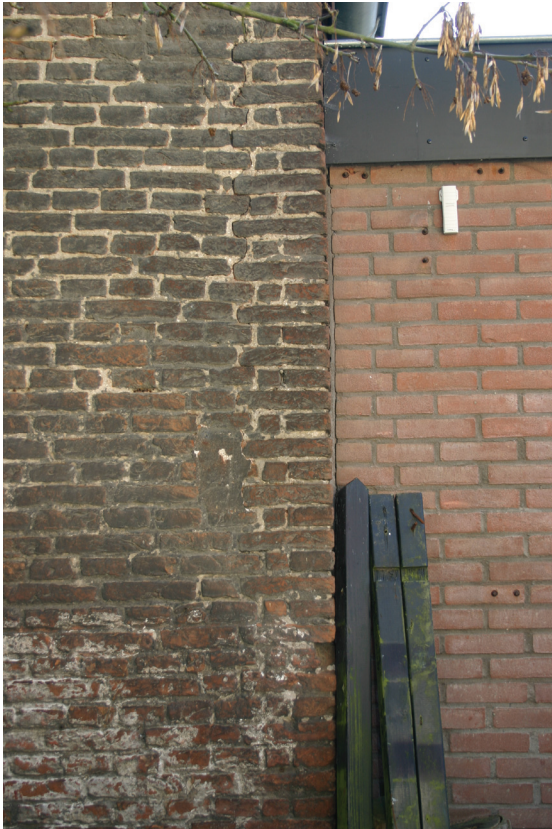
Afb. 01 Opname van de rechter zijgevel van Herenstraat 46-47 waarvan het metselwerk met klezoren in de koppenlagen is uitgevoerd. Rechts is het muurwerk van de achterbouw zichtbaar.

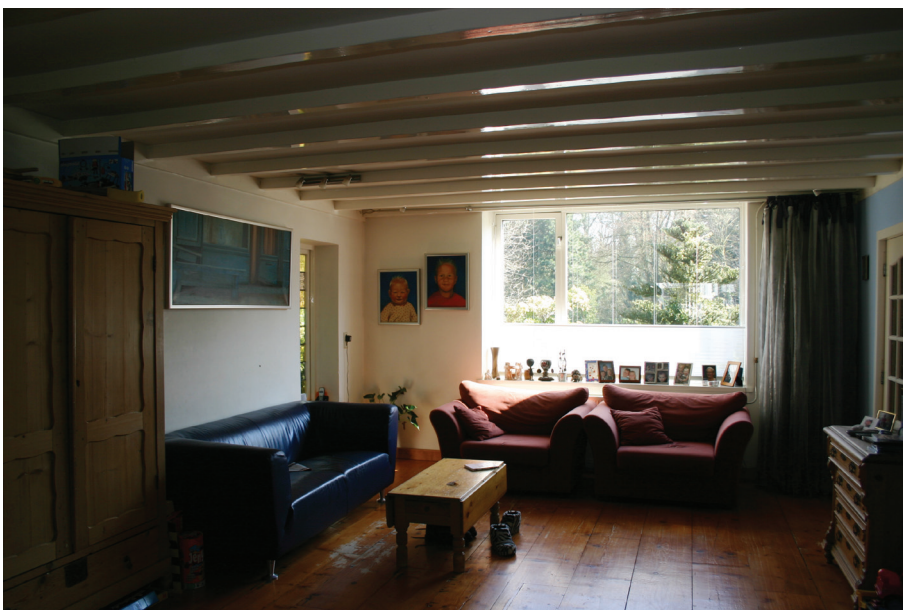
Afb. 02 De kamer op de begane grond in de richting van de voorgevel.

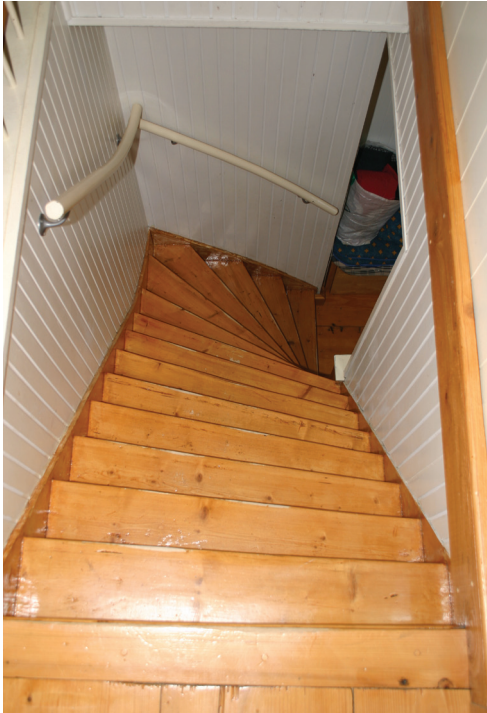
Afb. 03 De zoldertrap.

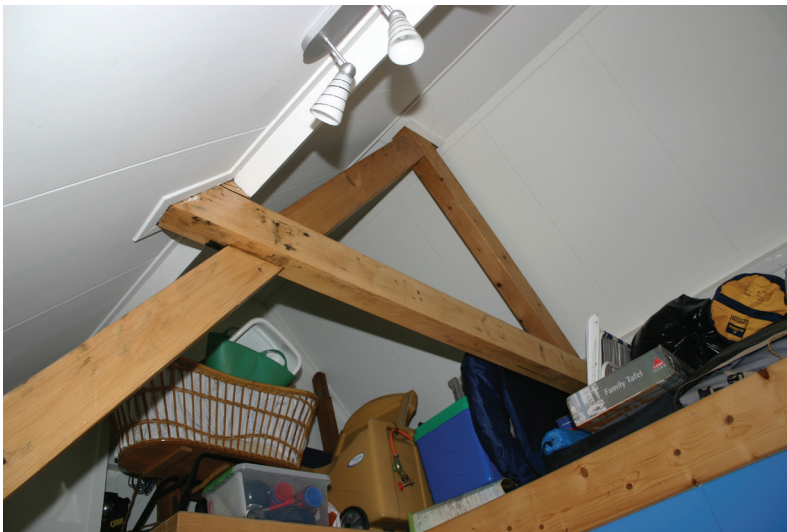
Afb. 04 Eén van de spanten.

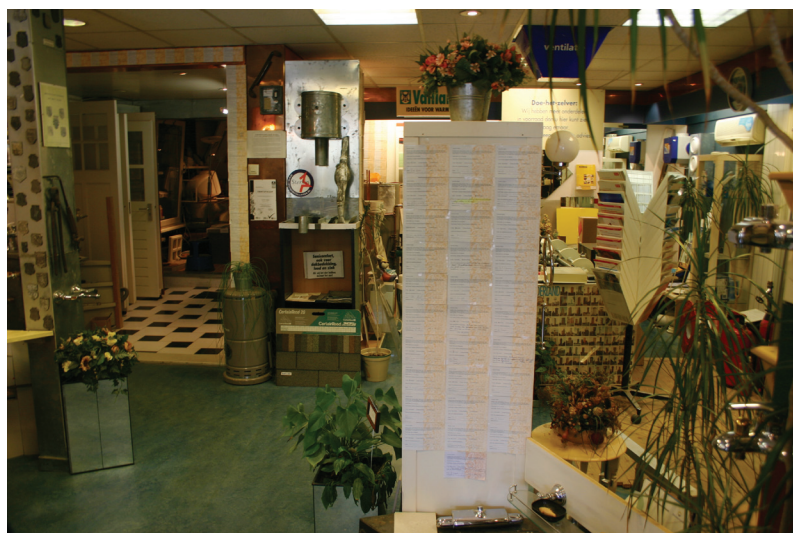
Afb. 05 Opname van de be-
gane grond in de richting van
de achtergevel.
