Bijlage 1: algemene bevindingen woningbouw

Projectnummer: 20240240

Onderwerp: Technische huisbezoek

Opdrachtgever: Gemeente Nieuwegein

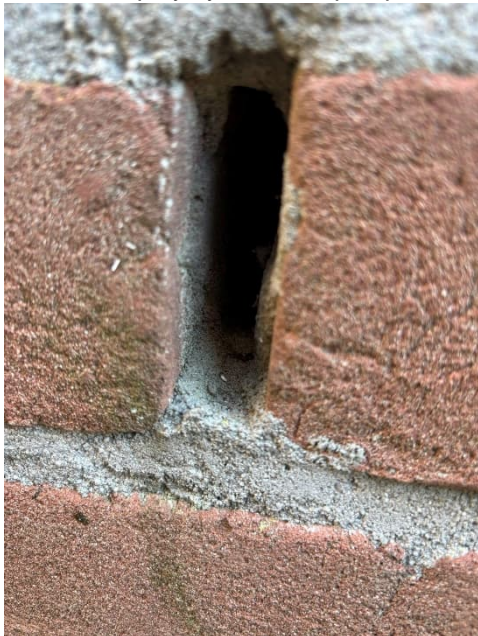
Bevindingen: schil – gevelisolatie

Alle woningen hebben een Rc-waarde van rond de 1,1 [m²K/W].

Op basis van opname ziet de gevel er van buiten naar binnen uit als volgt: metselwerk – spouw 50 mm met daarin polystyreen/Tempex platen 20 mm – beton/paneel.

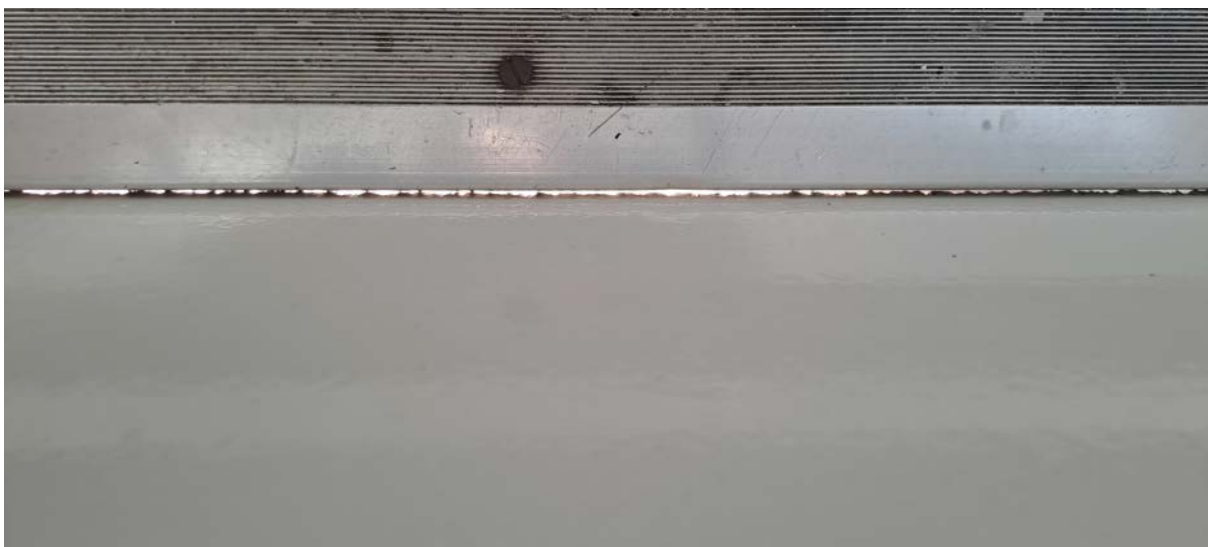
Bevindingen: schil – kieren

Bij de inspectie op locatie hebben we geconstateerd dat de kierdichting in zowel de huur- als de koopwoningen vaak matig is. Zo zagen we kieren ter plaatse van deuren en ramen, kieren tussen kozijn en roosters, etc.

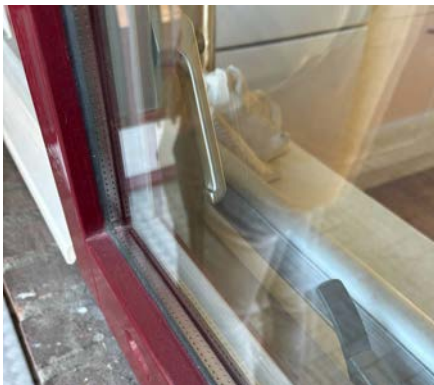
Koopwoningen: Op basis van de inspectie op locatie is de aanname dat de koopwoning grotendeels standaard dubbel glas hebben, met uitzondering van enkele ramen die vervangen zijn door HR++ beglazing.

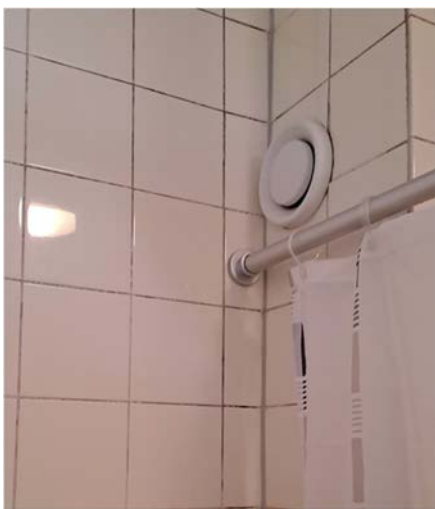
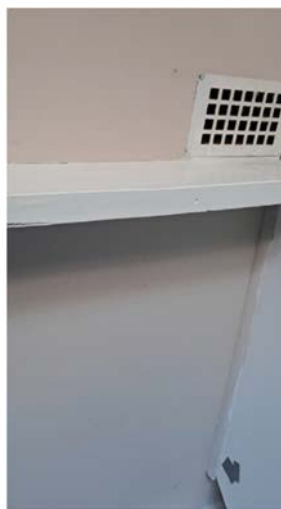
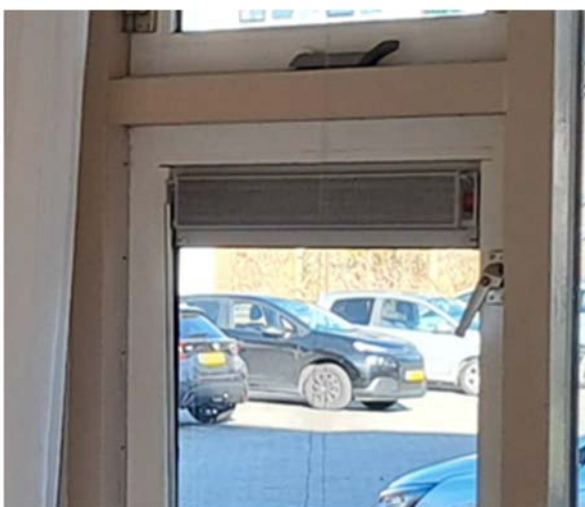
Huurwoningen: C1 ventilatiesysteem met natuurlijke toevoer en mechanische afvoer in de natte ruimtes. De toevoer is eenvoudig, geen ZR roosters. Er is geen directe toevoer in de badkamer.

Koopwoningen: Veelal volledig natuurlijke ventilatie. De toevoer is eenvoudig, geen ZR roosters. Er is geen directe toevoer in de badkamer.

Algemeen: Er is schimmelvorming geconstateerd in badkamers.

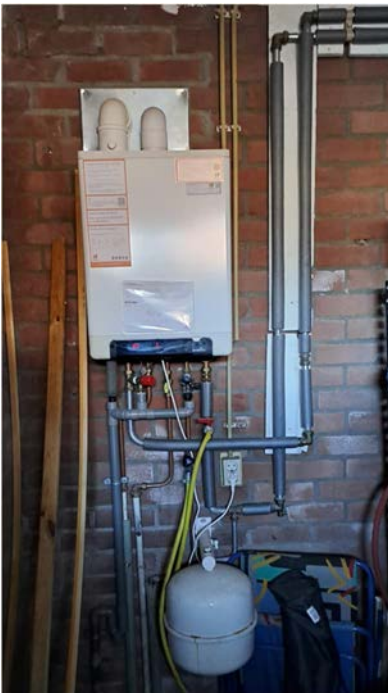
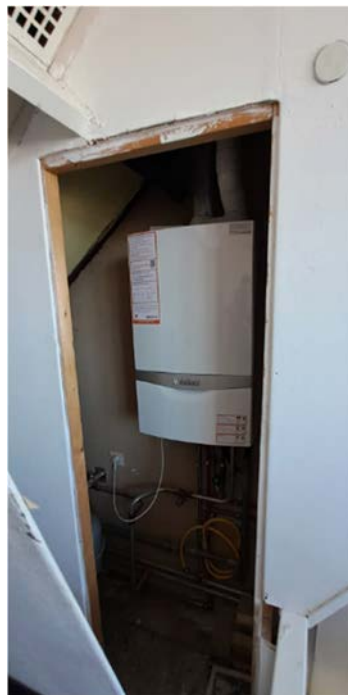
Warmte en warmtapwater wordt opgewekt middels een HR gasgestookte combiketel. Deze voorziening is individueel. In de benedenwoningen hangt de combiketel op de begane grond (in de bergruimte), bij de bovenwoningen op de bovenste verdieping/zolder.

Warmteafgifte vindt plaats middels grote platenradiatoren.

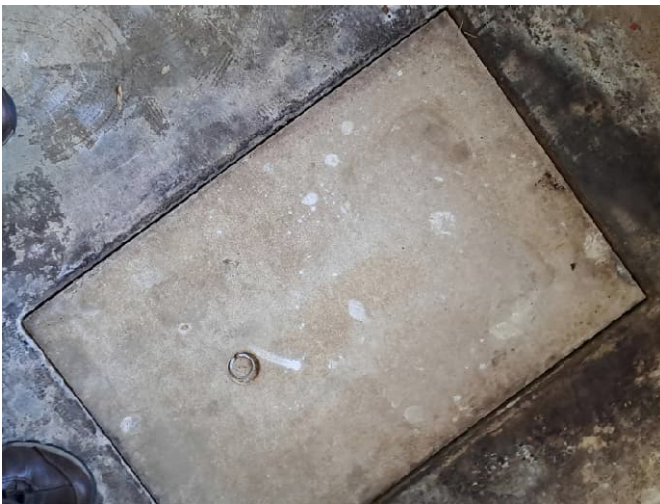
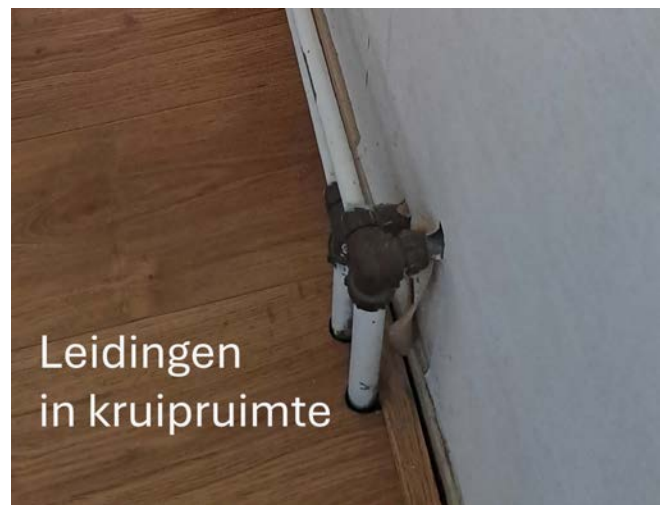
De Rc-waarde van de vloeren van de onderwoningen is ongeveer 0,52 [m²K/W] **en** van de bovenwoningen ongeveer 0,59 [m²K/W]

Vloeren van bovenwoningen liggen soms, bij de entree van de onderwoning bijvoorbeeld, boven de buitenlucht en zijn bekleed met multiplex, waardoor de Rc- waarde iets hoger is.

De onderwoningen hebben een kruipruimte onder de vloer. Deze kruipruimte is vochtig. Sommige kruipruimtes zijn (deels) na-geïsoleerd met isolatiechips.

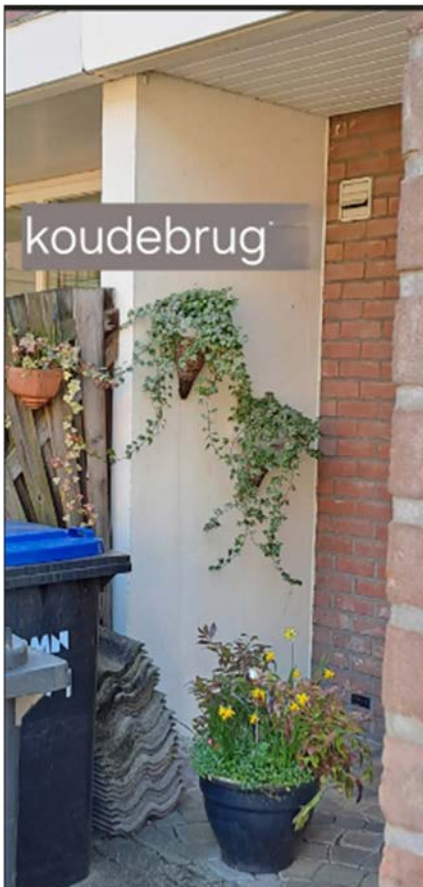
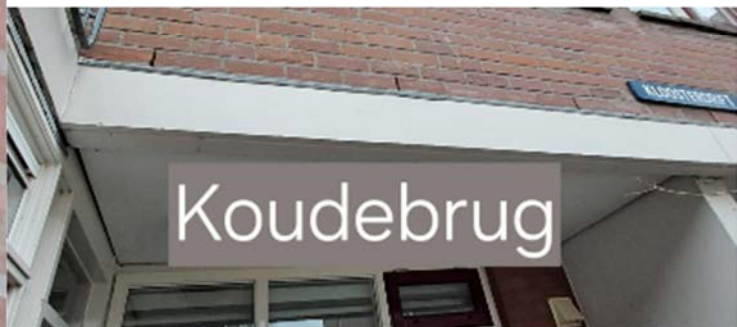
- Vloeren van bovenwoningen lopen door boven de entrees en bergruimten van de benedenwoningen
- Woning-scheidende wanden lopen door onder de overstek van de bovenwoning

Dit betekent dat er koudebruggen zijn. Uit gesprekken met bewoners is ook gebleken dat zij dit zo ervaren – tijdens de koude maanden blijft de ruimte rondom de koudebrug koud aanvoelen.

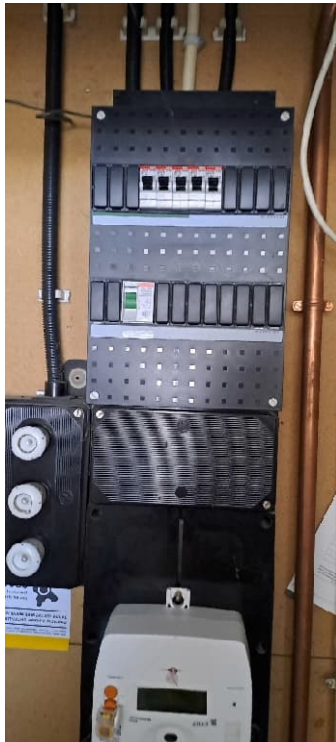
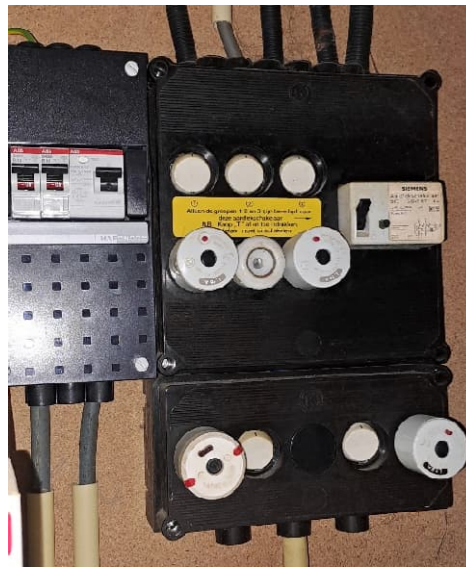
De woningen hebben een 1 x 25A of 1 x 35A aansluiting. De woningen hebben slimme meters.

De huurwoningen zijn voorzien van automaten.

De koopwoningen hebben veelal alleen een stoppenkast.
