BOUWHISTORISCH ONDERZOEK
Kademuren Rijkshulpschutsluis, Vreeswijk

13 november 2024

Polderman

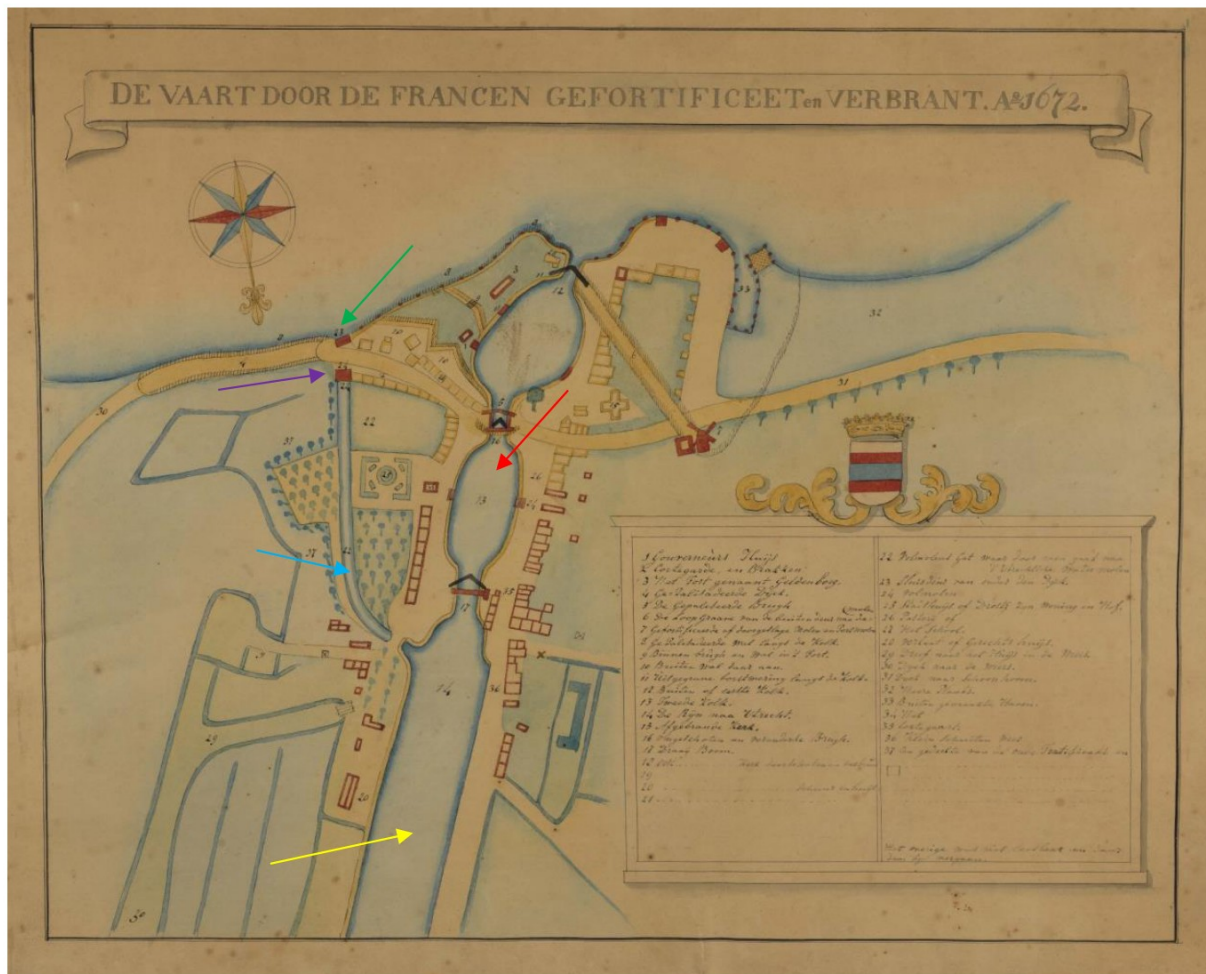
Een begin 19^e eeuwse reconstructie van de situatie van 1672, waarop onder andere de Vaartsche Rijn (gele pijl), de Oude Sluis (rode pijl), het Volmolens Gat (blauwe pijl), de inlaatsluis (groene pijl) en de volmolen (paarse pijl). (collectie Utrechts Archief)

De Rijkshulpschutsluis vindt zijn oorsprong in de vervanging van de even westelijke gelegen Oude Sluis, die aan het begin van de 19^e eeuw bouwvallig was en in 1815 zelfs gedeeltelijk instortte. Om het scheepvaartverkeer op de zo belangrijke Vaartsche Rijn gedurende de periode dat de Oude Sluis buiten werking was zo min mogelijk te hinderen, werd besloten tot de aanleg van een tweede schutsluis. Als locatie werd het Volmolens Gat uitgekozen; een bescheiden kanaal met een inlaatsluis ten oosten van de Oude Sluis. Deze sluis en het kanaal waren in 1638 aangelegd om ook tijdens de droge zomermaanden de Vaartsche Rijn met Lekwater te kunnen voeden; de Oude Sluis was daar namelijk niet geschikt voor. Om inkomsten te genereren, werd getracht de kracht van het door de inlaatsluis stromende water te benutten door in het aansluitende kanaal een watermolen te bouwen en te verhuren. De molen werd uitgevoerd als een volmolen, bedoeld om geweven wol door middel van mechanische bewerking en blootstelling aan bentoniet, urine of zeep te verstevigen. De molen was echter weinig succesvol, omdat de waterstroom niet sterk genoeg was om de molen aan te drijven en het molenbedrijf geheel afhankelijk was van het spuien, dat niet voortdurend kon plaatsvinden. De molen werd daarom al in 1657 buiten bedrijf gesteld en was ten tijde van de bouw van de Rijkshulpschutsluis reeds lange tijd gesloopt.

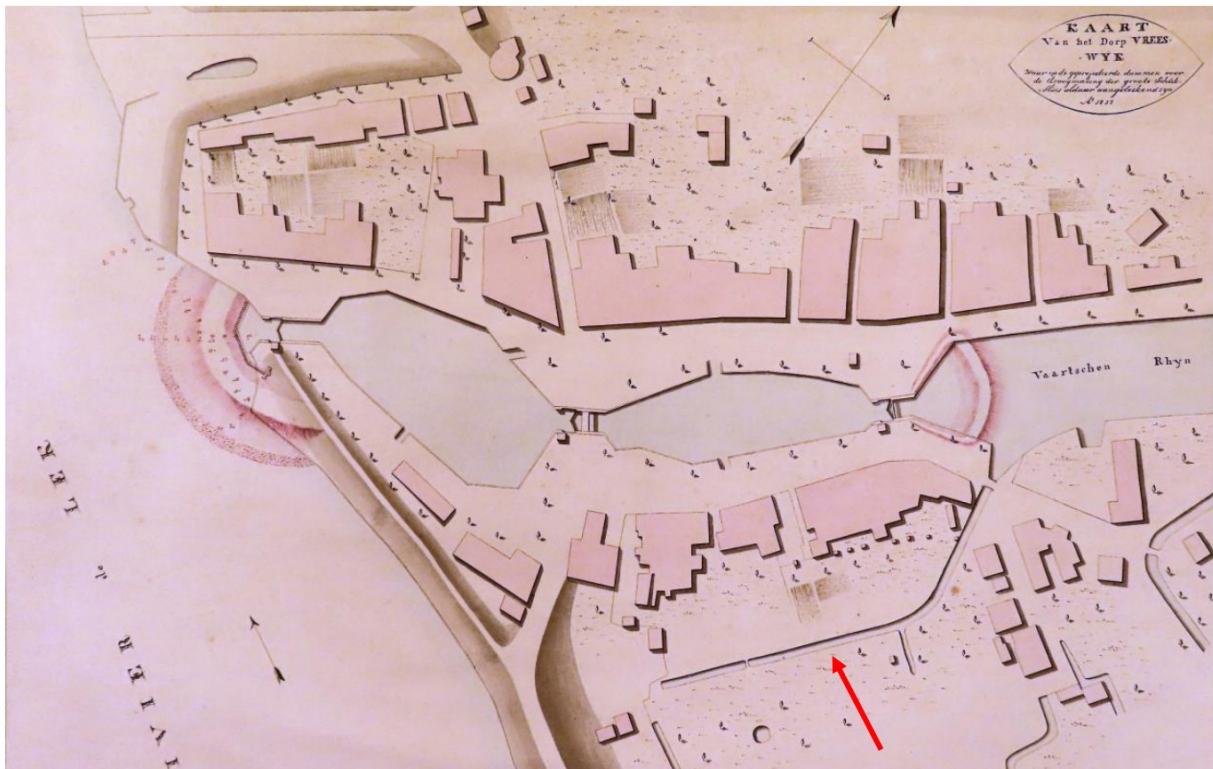
De situatie bij de Oude Sluis en het Volmolens Gat (rode pijl), kort voor de aanleg van de Rijkshulpschutsluis. (collectie Nationaal Archief)

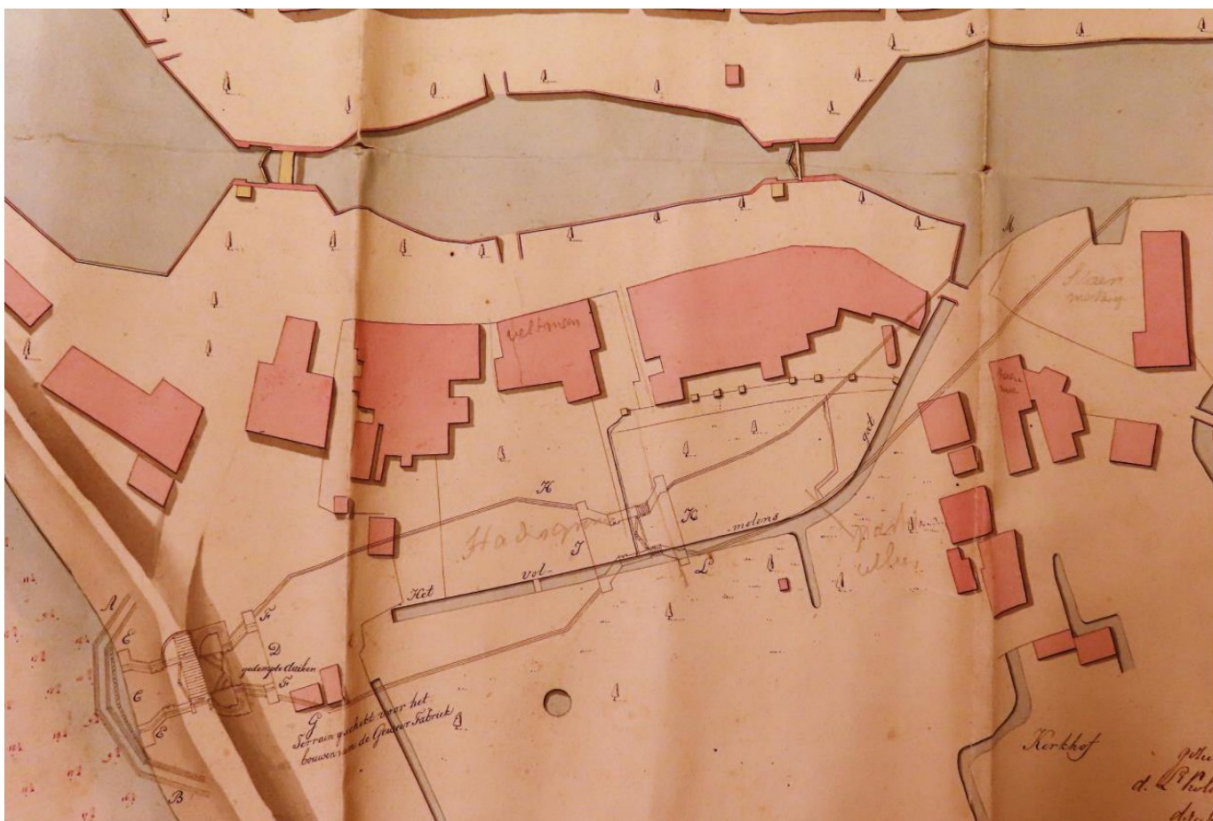
Vroeg ontwerp uit 1815 voor de aanleg van de Rijkshulpschutsluis. (collectie Nationaal Archief)

In het Nationaal Archief zijn de tekeningen bewaard van de planvorming voor de Rijkshulpschutsluis. Deze stammen vrijwel allemaal uit de jaren 1815-1817. Uit de tekeningen blijkt dat de sluis niet alleen als een schut-, maar ook een inundatiesluis ingezet werd. Gezien de ligging en de periode waarin de planvorming plaatsvond, kan het niet anders dan dat de Rijkshulpschutsluis één van de eerste werken van de Nieuwe Hollandse Waterlinie was. Het Koninklijk Besluit tot de aanleg van deze linie was in 1815 genomen en omvatte de bouw van verdedigingswerken in een strook tussen Muiden en de Biesbosch, waarin voornamelijk werd vertrouwd op het bewust onder water zetten van gebieden om vijandelijke troepen te hinderen. Het onder laten lopen (inunderen) van gebieden werd gedaan met op strategische plaatsen gesitueerde inundatiesluizen, waarmee op gecontroleerde wijze water kon worden doorgelaten. De wens om de nieuwe sluis in Vreeswijk mede als inundatiesluis te kunnen inzetten zal voor het rijk de aanleiding gevormd hebben om de kosten voor de aanleg ervan voor haar rekening te nemen en de planvorming te verzorgen.

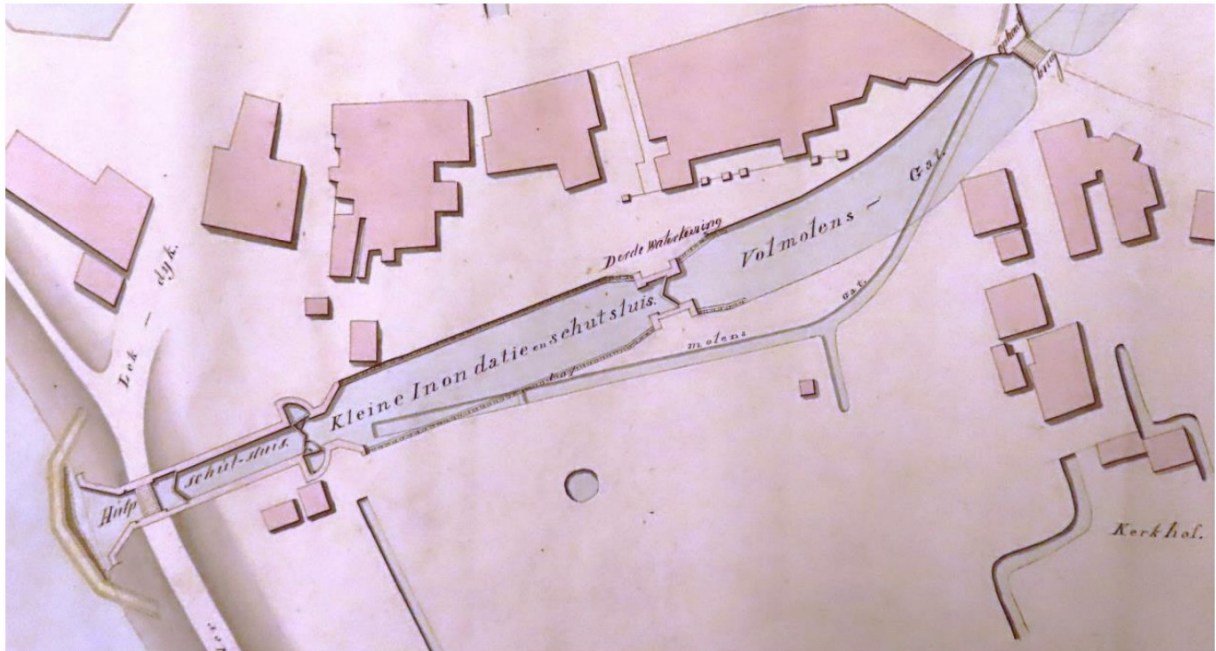
Het plan voor de nieuwe Rijkshulpschutsluis, geprojecteerd op de loop van het Volmolens Gat. (collectie Nationaal Archief)

Het plan werd opgesteld door de bekende waterstaatsingenieur Jan Blanken. In het plan is te zien dat sluis zelf bestond uit een kolk, een binnenhoofd met een dubbele puntdeur en een buitenhoofd met een dubbele puntdeur en een dubbele waaierdeur - een deurtypologie waar Blanken octrooi op had - alsmede een brug. Een nieuw kanaal verbond het binnenhoofd met de Vaartsche Rijn en eindigde daar met een ophaalbrug. Op de tekeningen valt op dat de sluis en het verbindingskanaal ruwweg op de plaats van het Volmolens Gat werden geprojecteerd, maar dat de positie en het formaat zodanig verschilden dat er niets van de oude infrastructuur werd hergebruikt. Het plan

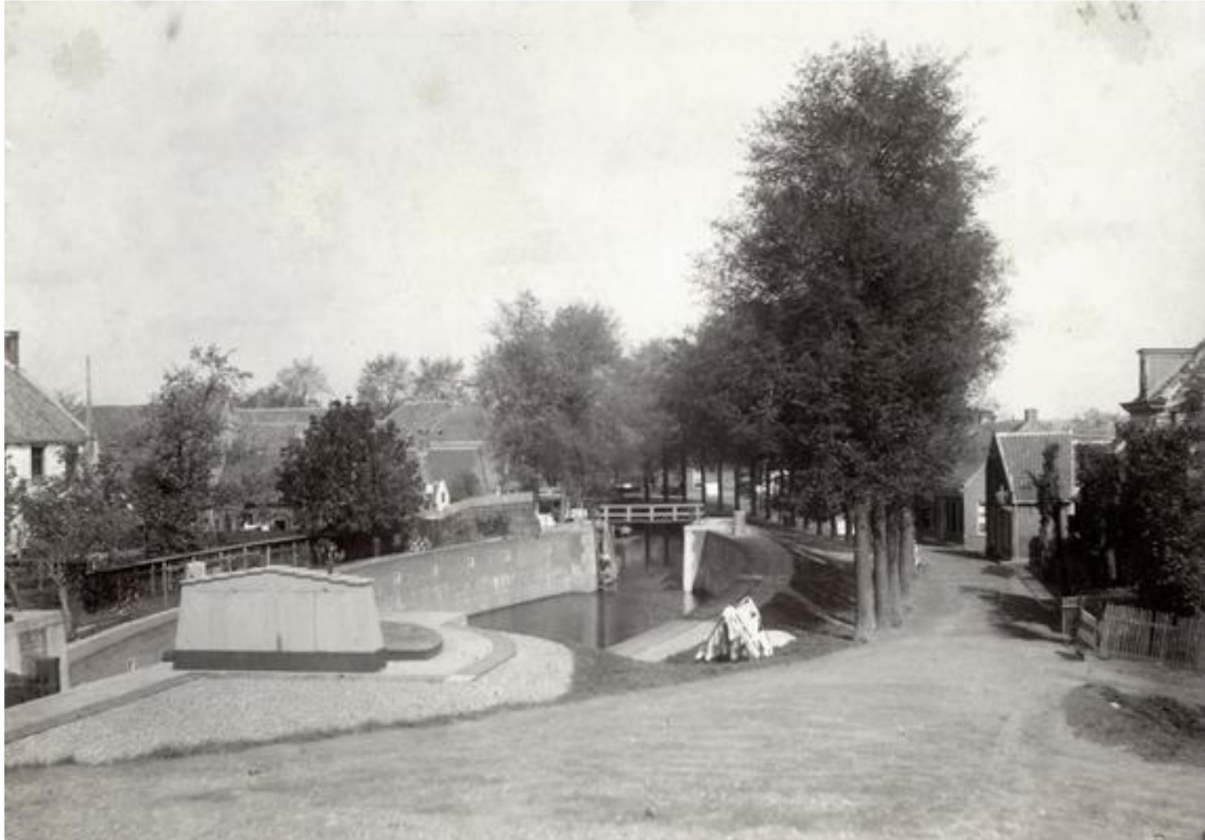
Een in 1894 vanaf de Lekdijk genomen foto, waarop het buitenhoofd, de kolk en het binnenhoofd van de Rijkshulpschutsluis te zien zijn. (collectie Utrechts Archief)

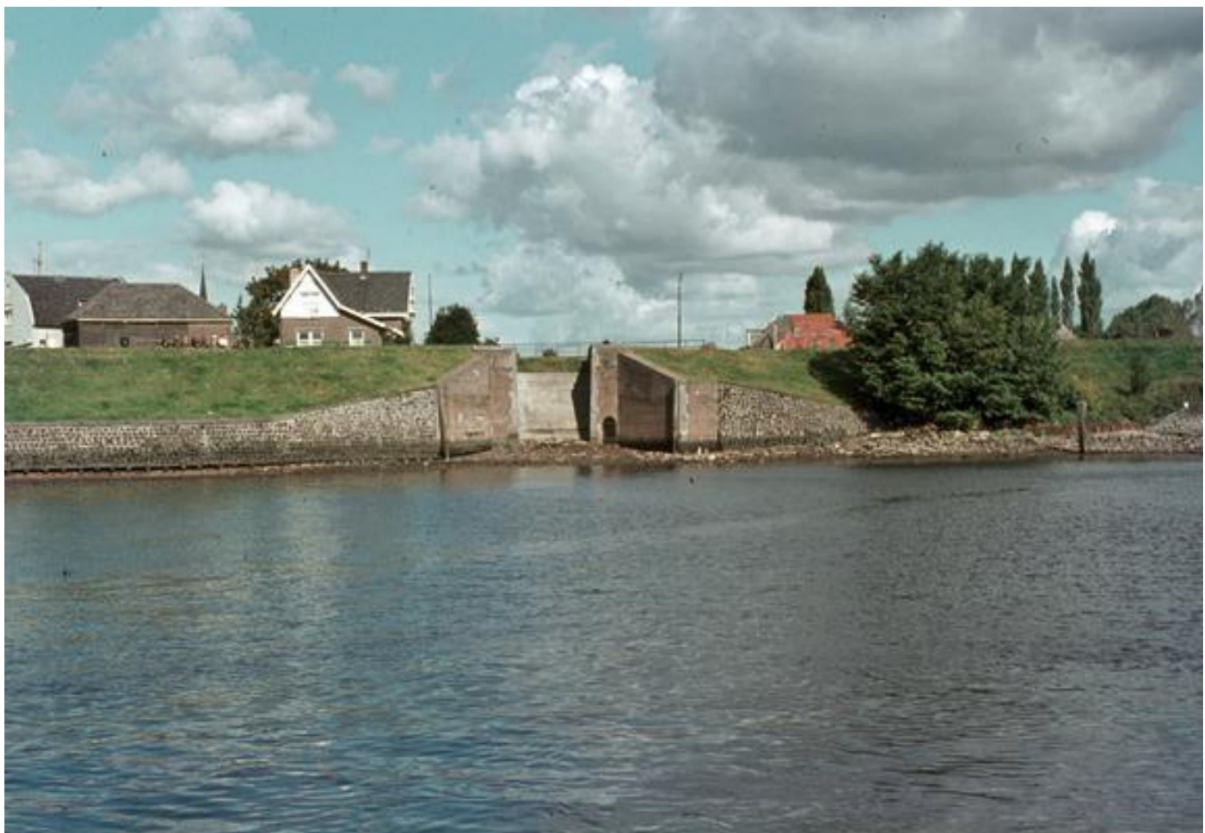
Het buitenhoofd van de Rijkshulpschutsluis na afdamming. (collectie Utrechts Archief)

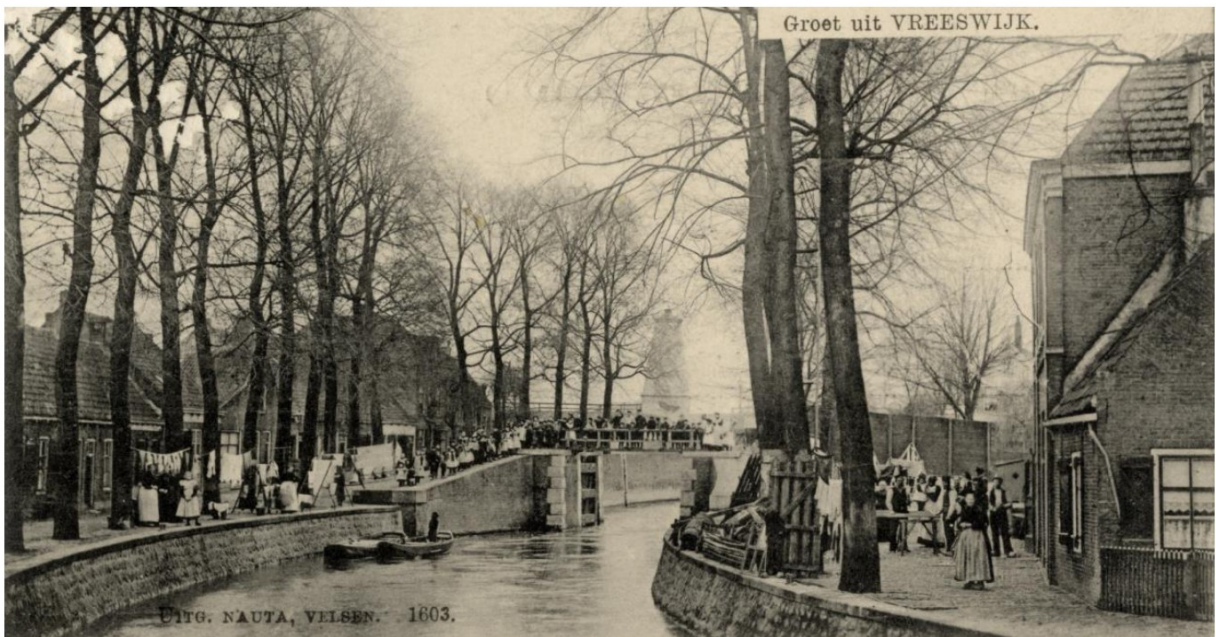
Een rond de vorige eeuwwisseling te dateren foto van het kanaal en de kademuren, gemaakt richting het binnenhoofd van de Rijkshulpschutsluis (collectie Utrechts Archief)

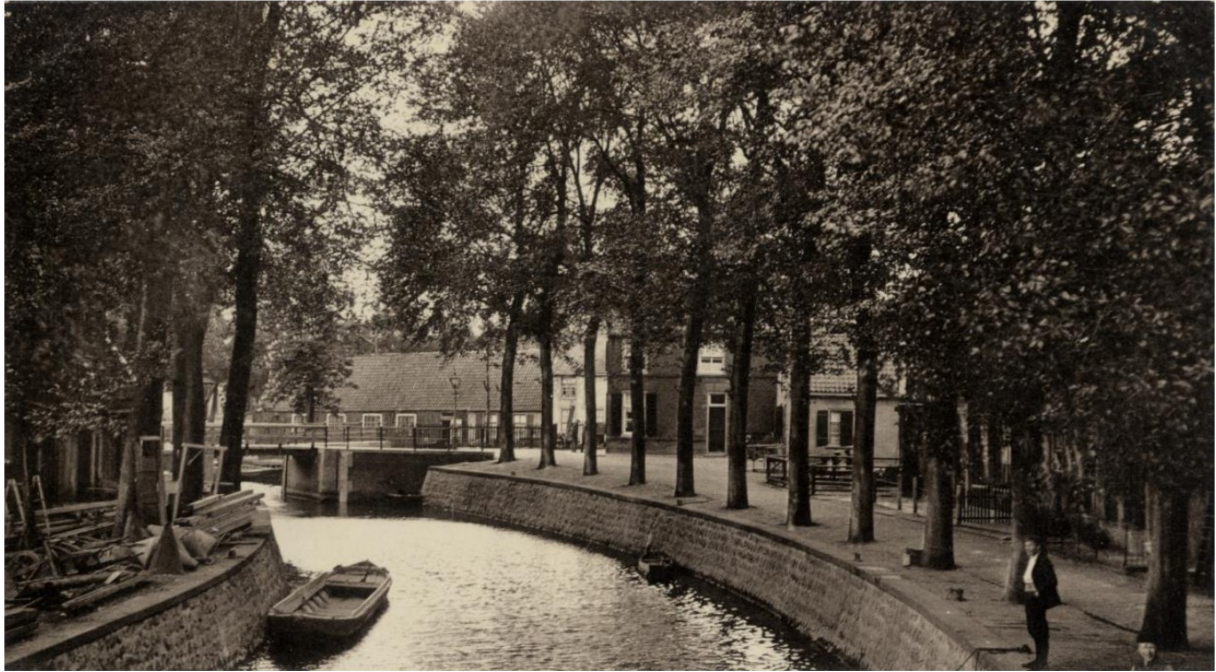
Een rond de vorige eeuwwisseling te dateren foto van het kanaal en de kademuren, genomen in de richting van de vaste brug bij de aansluiting op de Vaartsche Rijn. (collectie Utrechts Archief)

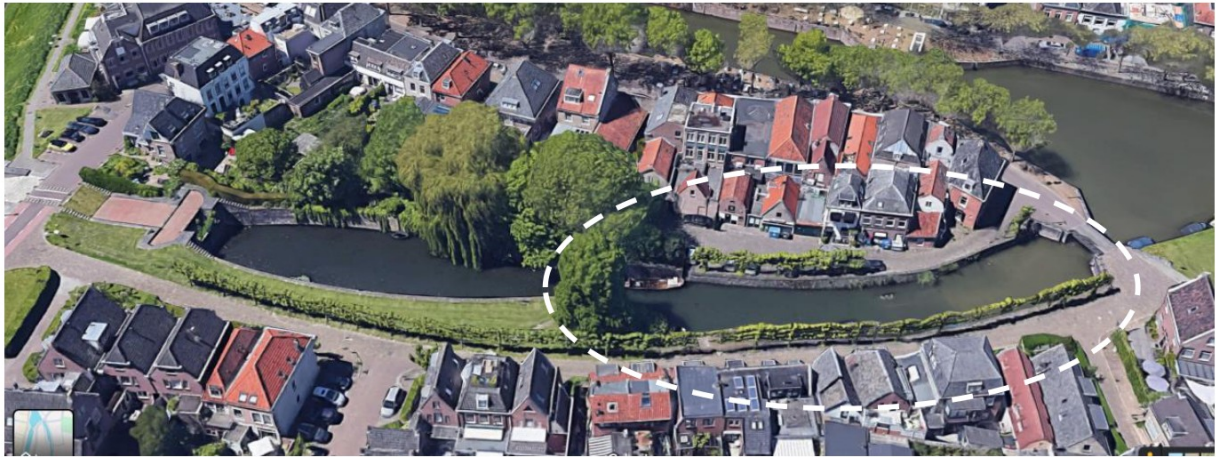
De Rijkshulpschutsluis gezien vanuit oostelijke richting. De kademuren bevinden zich in het omcirkelde deel. (Google Maps)

De kademuren zijn waarschijnlijk voorzien van een fundering op houten palen. Het opgaande werk bestaat uit onregelmatig gevormde, in kalkmortel gelegde basaltblokken. De dekzerken zijn eveneens uitgevoerd in basalt; enkele zijn voorzien van een gietijzeren bolder. Aan de einden van de kademuren is steeds een in roodbruin metselwerk uitgevoerde omkant en een basalten trap naar de waterlijn aanwezig.

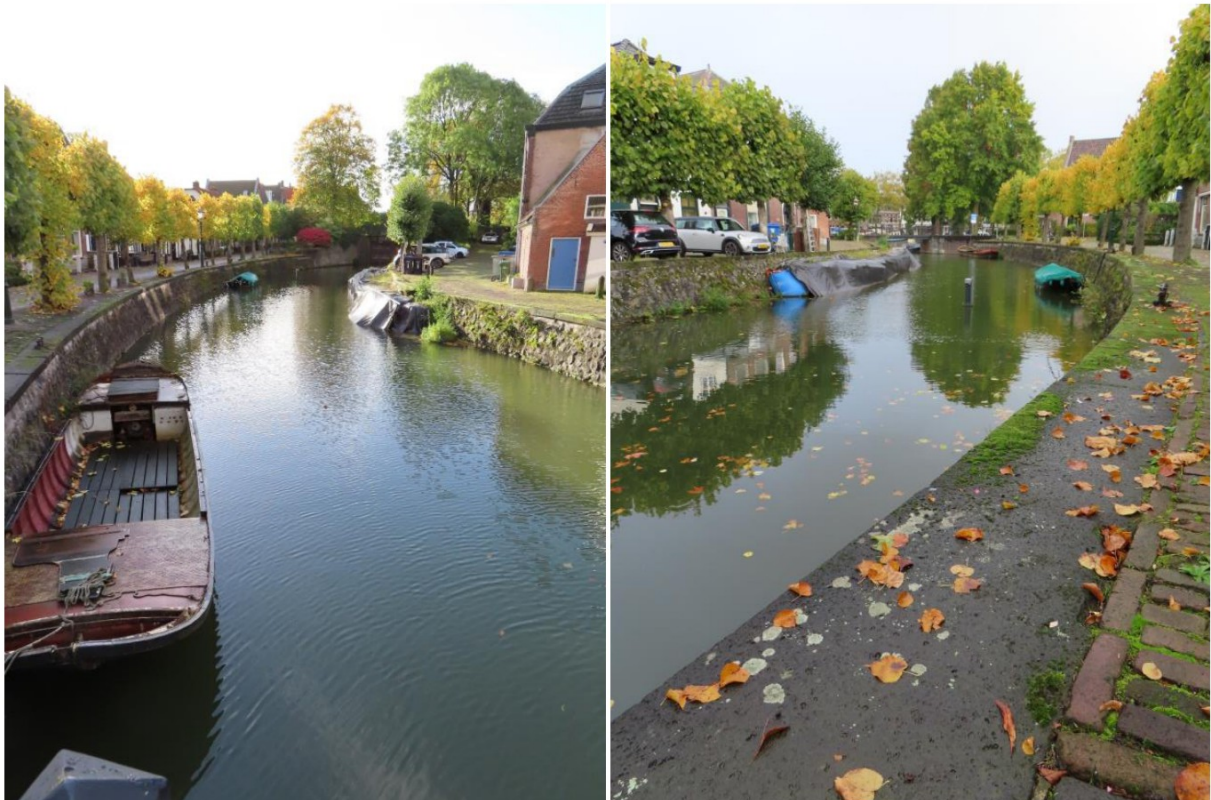
Het kanaal gezien in zuidelijke en noordelijke richting.

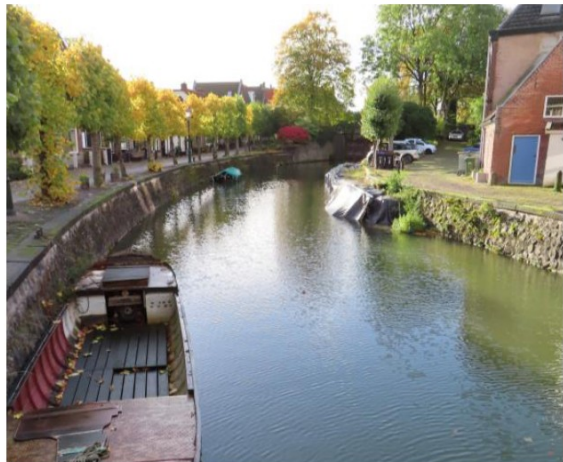
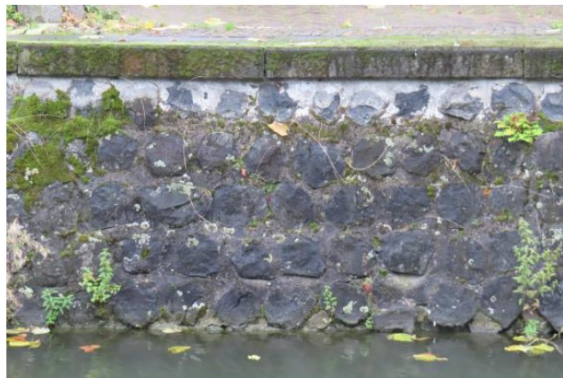
- 1) Het kanaal tussen de kolk en de brug is in vorm sinds de aanleg van de Rijkshulpschutsluis niet gewijzigd; de huidige, in basalt opgetrokken kademuren stammen volgens de archiefbronnen waarschijnlijk uit de jaren '50 van de 19^e eeuw en vervingen de oorspronkelijke houten beschoeiing.

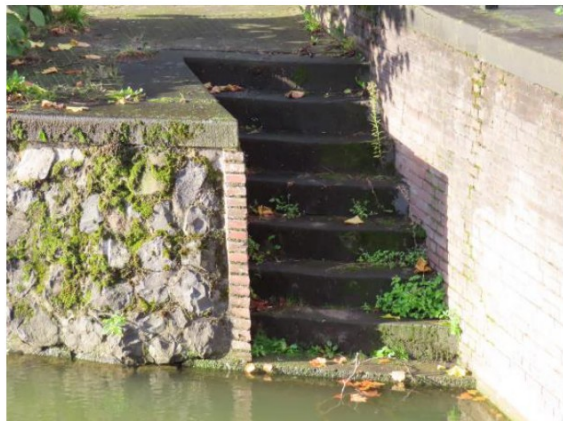
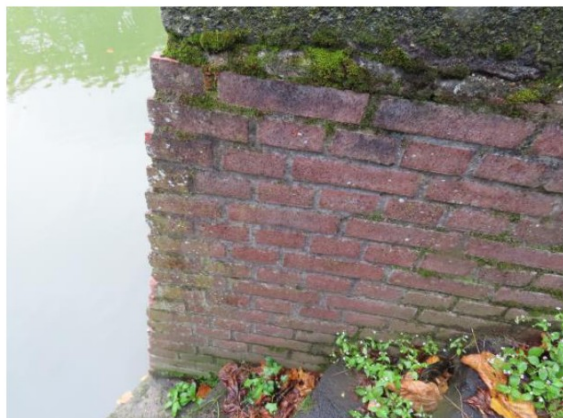
- 2) De vier naar de waterlijn leidende trappen staan op de historische tekeningen en foto's, wat laat zien dat ze even oud zijn als de in basalt uitgevoerde kademuren. De gemetselde wanden langs de trappen zijn opgetrokken in een strakke roodbruine steen, gelegd in een cementmortel, wat laat zien dat deze waarschijnlijk in de loop van de tweede helft van de 20^e eeuw of recenter vervangen zijn. Gezien de relatie met de Rijkshulpschutsluis zal het originele metselwerk meer gelijkend aan dat van de sluis zijn geweest.

Feitelijk is er sinds de bouw van de kademuren omstreeks het midden van de 19^e eeuw weinig veranderd, behalve dat de gemetselde wanden bij de trappen bij een eerdere restauratie in de 20^e eeuw opnieuw zijn opgetrokken. Dit houdt in dat alle uit de bouwtijd daterende onderdelen van de kademuren de contextuele waardenstelling vertegenwoordigen en daardoor van een hoge cultuurhistorische waarde zijn. Bij de vervanging van de metselwerk wanden bij de trappen is de vorm en de positie van de wanden aangehouden, zodat deze wanden -ondanks dat ze in een niet passende steen- en mortelsoort zijn opgetrokken- toch een verwijzing naar het oorspronkelijke ontwerp voor de kademuren vormen en daardoor van een positieve cultuurhistorische waarde zijn.

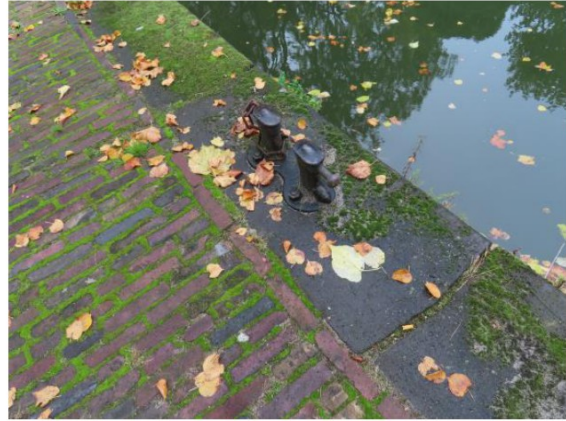
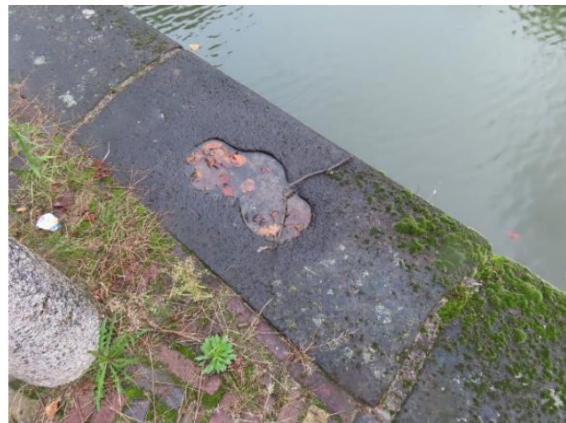
- 3) De oostelijke kademuur is voorzien van gietijzeren bolders. Door de ietwat generieke uitvoering zijn ze lastig te dateren, maar ze zijn al te zien op de omstreeks de vorige eeuwwisseling genomen historische foto's, zodat ze in ieder geval uit de 19^e eeuw dateren. De bolders op de westelijke kademuur zijn niet meer aanwezig, maar wel is nog duidelijk te zien waar ze hebben gestaan. Daar waar een bolder ontbreekt, is te zien dat ze waren ingelaten in een speciaal voor de bolders bedachte uitsparing in de dekzerken, wat erop wijst dat de bolders nog uit de bouwtijd van de kademuren stammen.
