Rapport 6349

RIJKSHULPSCHUTSLUIS VREESWIJK

Rijkshulpschutsluis Vreeswijk (gemeente Nieuwegein).

Een archeologische opgraving – variant Archeologische Begeleiding

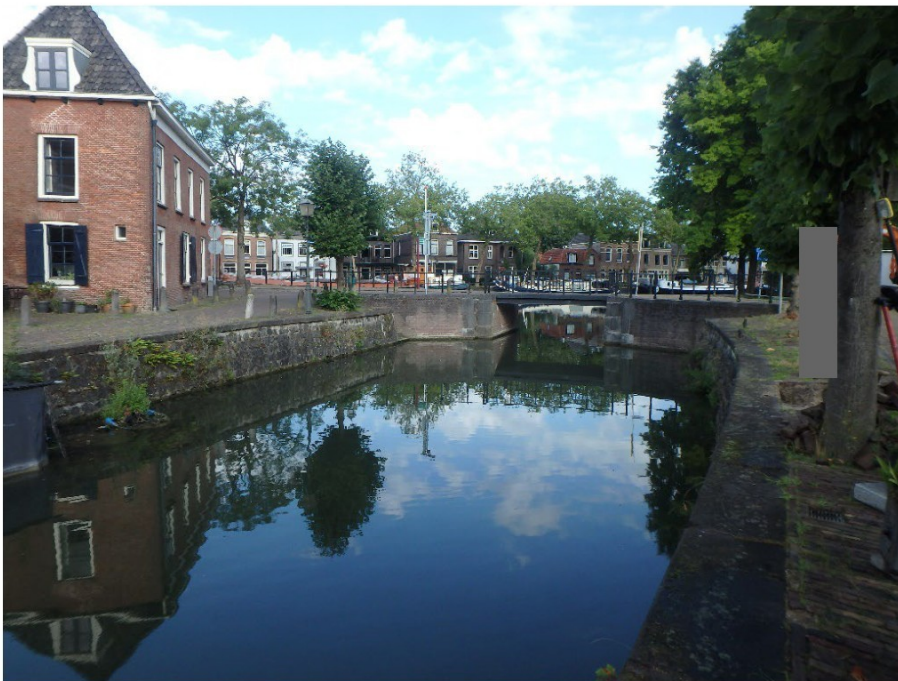
Afb. 2. De sluis gezien het noordwesten.

In de visie van de civieltechnisch uitvoerder ten aanzien van de restauratie van de kademuren is een principe-oplossing opgenomen (afb. 3). Om de mogelijkheden nader te toetsen zouden haaks op de kademuren 8 proefsleuven gegraven worden (afb. 4). Dit geeft tegelijkertijd de gelegenheid de achterzijde van de kademuren te onderzoeken op de wijze van opbouw en eventuele bouwfasering of oudere restauraties. Naast het graven van de proefsleuven wordt er ook door een duiker de voorzijde van de sluis muren onderzocht. Omdat een stuk van de zuidelijke kademuur al flink verzakt is en de straat ook dreigde te verzakken, is dit deel al enige tijd geleden gestut vanaf de waterkant met zandzakken (bigbags).¹

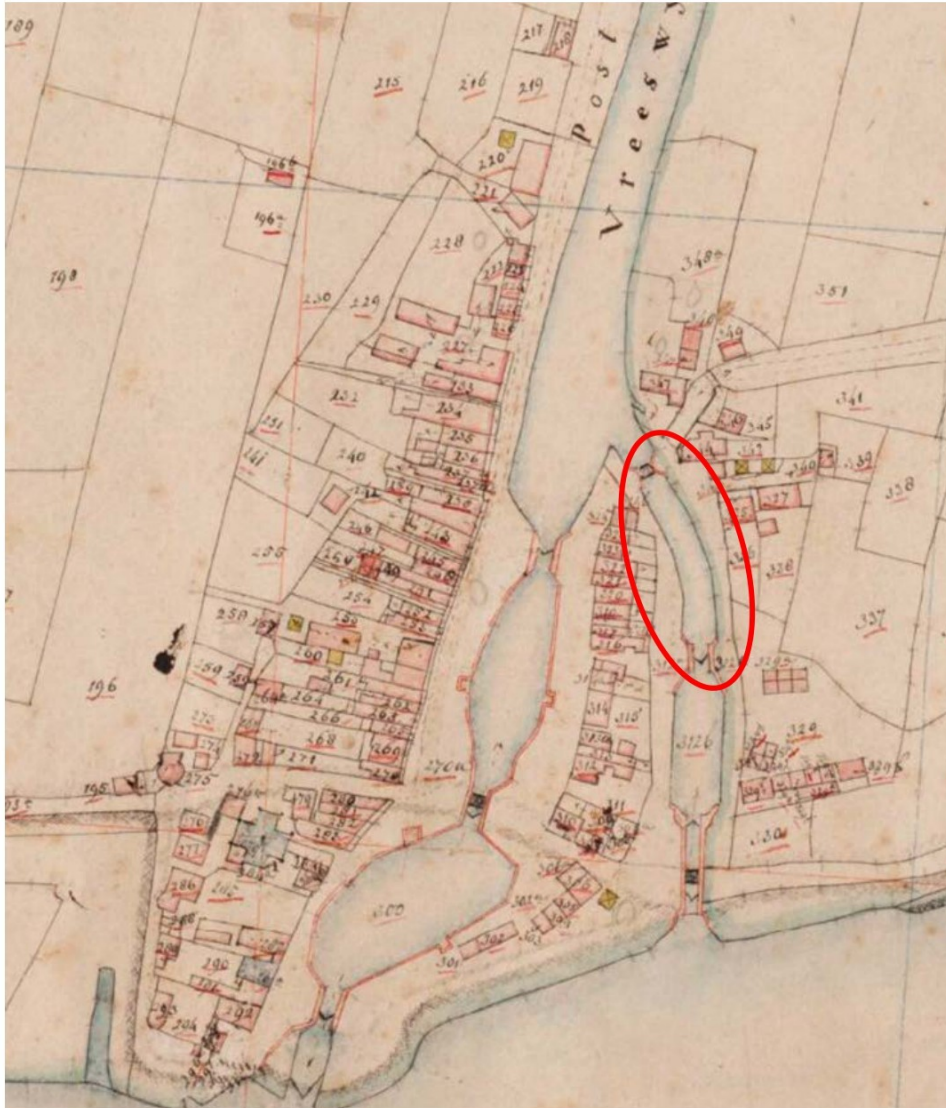
Afb. 6. Kadastrale minuut 1811-1832 (minuutplan Vreeswijk, Utrecht, sectie B, blad 02, MIN06081B02). Binnen de rode ovaal ligt het plangebied.

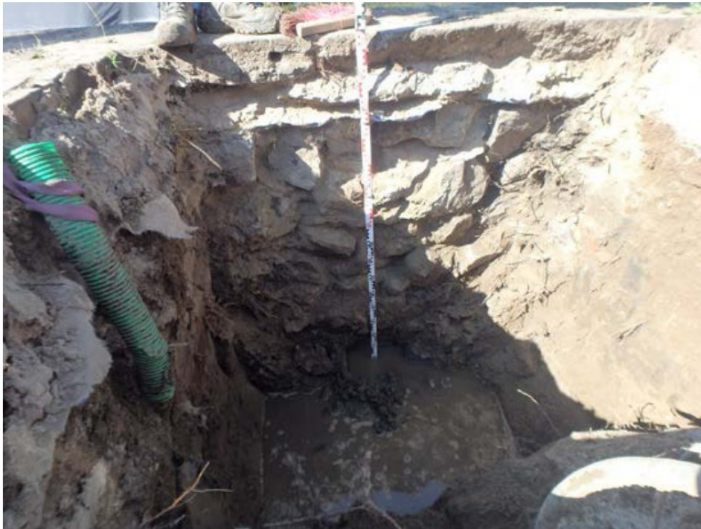
Een poging om met een zeil aan de waterkant en het dichtstoppen van de gaten tussen de basaltblokken met jute het gat met drie pompen droog te trekken, mocht ook niet baten. De muur kon daarom tot op een diepte van ca. 1,75 m (= ca. +0,20 m NAP) onder maaiveld (= +1,95 m NAP) bekeken worden (afb.10). Zoals bekend, bestaat de kademuur uit bekapte basaltblokken die niet specifiek gedateerd kunnen worden. Aangenomen kan worden dat ze uit de aanlegtijd van de sluis dateren. Op de werktekening van Jan Blanken wordt aangegeven dat dit deel van de sluis uit een basaltmuur bestaat (afb. 7). In het kijkgat is alleen bouwzand en puin aangetroffen. Onderin lijkt er wat grijze klei te zitten, maar het is niet te zien of dit natuurlijke ondergrond is. Aangezien de muur nog dieper doorloopt is dit waarschijnlijk niet de natuurlijke ondergrond.

Afb. 11. Detail van de muur aan de binnenzijde ter hoogte van Frederiksoord.

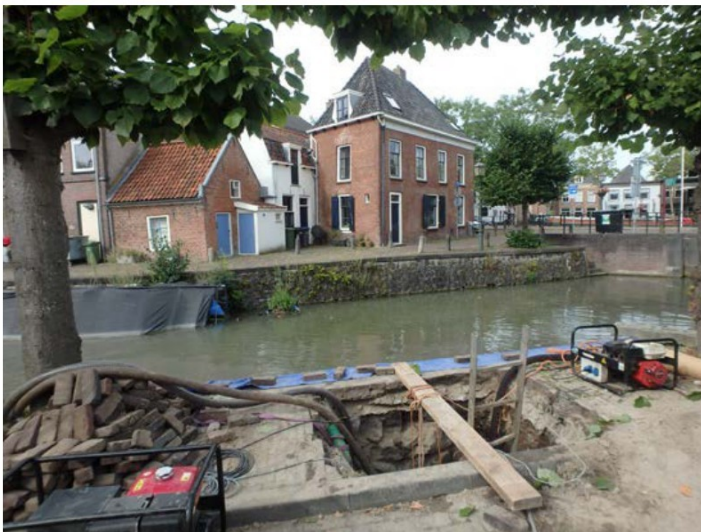
Afb. 12. Het kijkgat aan de noordzijde (Frederiksoord).

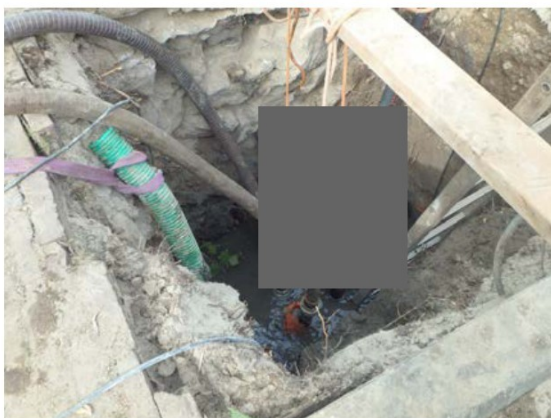
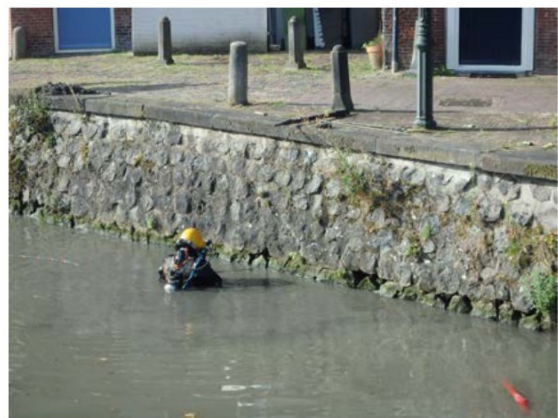
Een duiker (afb. 13) kon vaststellen dat de onderkant van de muur op ca. -0,28 m NAP ligt en op een houten kesp ligt die aan de buitenzijde ca. 60 cm uitsteekt. In de insteek van de kademuur zijn geen daterende vondsten aangetroffen.

Afb. 13 . Het onderzoeken van de muur door een duiker.

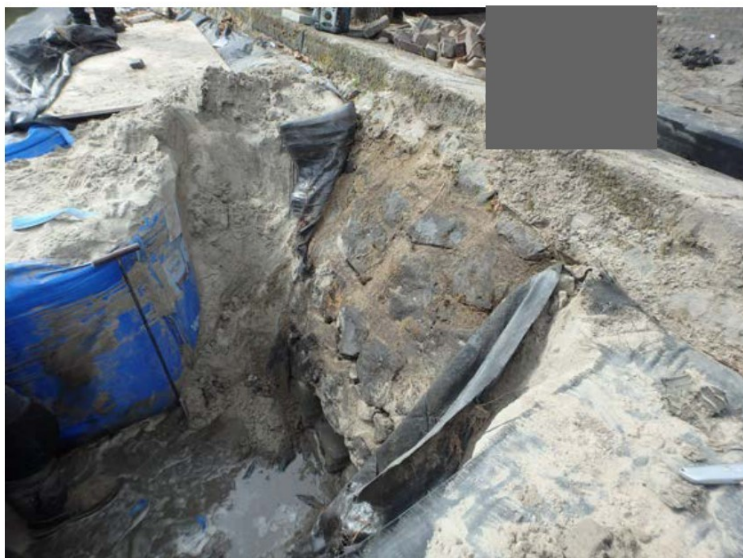
Aan de zuidzijde is de muur alleen aan de waterkant blootgelegd tot aan het waterniveau (afb. 14). Hierbij kon worden vastgesteld dat de muur ter hoogte van het waterniveau flinke gaten vertoont.

Afb. 14. De kademuur aan de zuidkant, ter hoogte van de zandzakken.
