Inventariserend onderzoek

Behorende bij project:
Renovatie kademuren Spuisluis Vreeswijk

Rapportage inventariserend onderzoek

Documentnummer
2023022_RAP_01

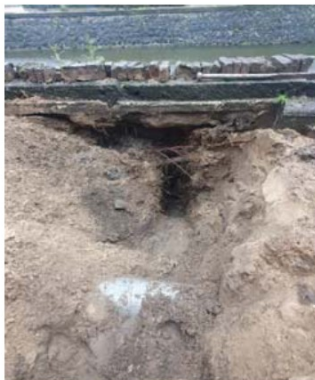
Figuur 3, proefsleuf 1

Ter bepaling van de indicatieve dwarsdoorsnede zijn een tweetal proefsleuven gegraven achter de westelijk gelegen kademuur. Eén sleuf is gegraven tot een vermoedelijke betonplaat op MV -1,10 meter, de fundatie van de kade is middels een prikstok aangetroffen op MV -1,80 meter. De tweede sleuf is gegraven tot MV -1,40 meter, de fundatie van de kade is middels een prikstok aangetroffen op MV -2,15 meter. Op basis van de sleuven wordt gesteld dat de achterzijde van de kademuur schuin weg loopt onder dezelfde hoek als de voorzijde.

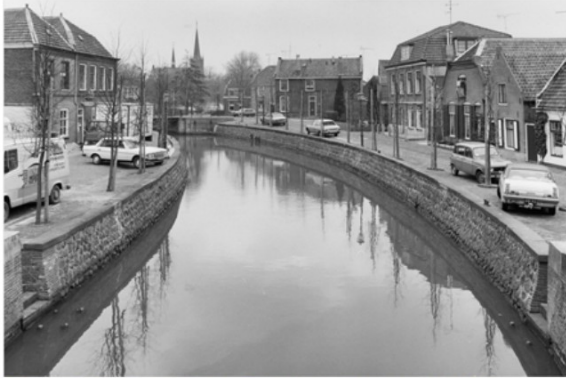
Figuur 11, voorhaven Rijkshulpschutsluis 1981

De kade is bezweken ter plaatse van sectie E. Visueel lijkt de deksloof achterover te zijn gezakt (achterzijde van de deksloof ligt 10 cm hoger dan de voorzijde). Aan de waterzijde zijn bigbags tegen de kade aan geplaatst om verdere zettingen te voorkomen. Onderstaande foto's geven de kade weer in 1981 en 2023.

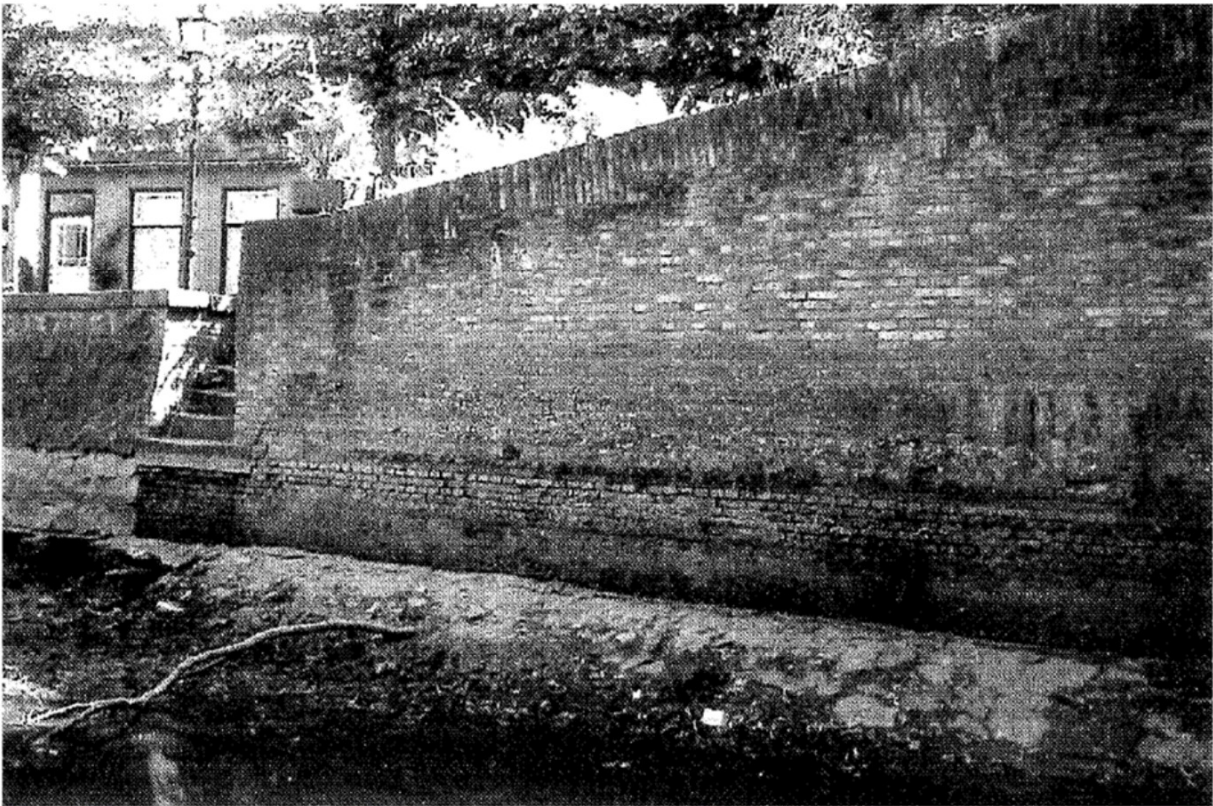
Figuur 33, aanzicht vleugelwand (Onderzoek aan de brug tussen Oudesluis en Wierselaan te Nieuwegein, 2003)

De kademuren van de voorhaven sluiten aan op de vleugelwanden van het benedenhoofd van de Rijkshulpschutsluis. De vleugelwanden zijn aan de waterzijde (onder water) voorzien van een betonnen afschuining tot ca. 2 meter uit de muur (zie figuur 33).
