## BOOMINVENTARISATIE

**Gemeente Nieuwegein**  
**BVC inspectie**  
**bosvakken**  
**NIEUWEGEIN**

### Boominventarisatie

Rapportnummer: 240546  
Datum: 08-04-2025

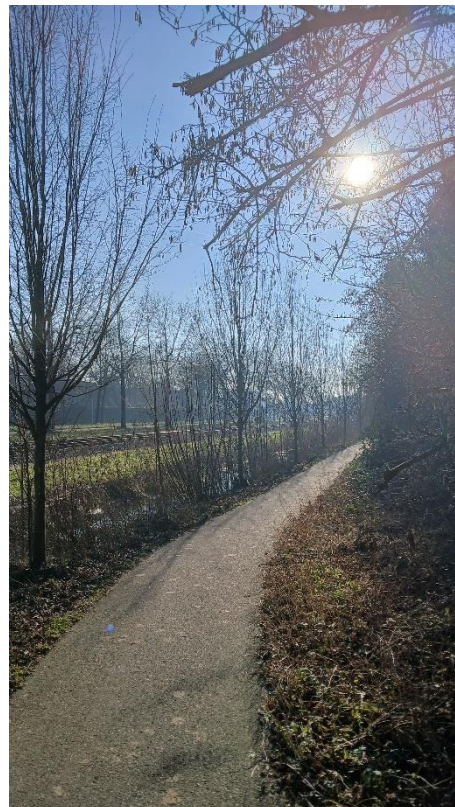
Vak 7

Conditioneel zijn de bomen als goed beoordeeld, en ook de toekomstverwachting is goed.

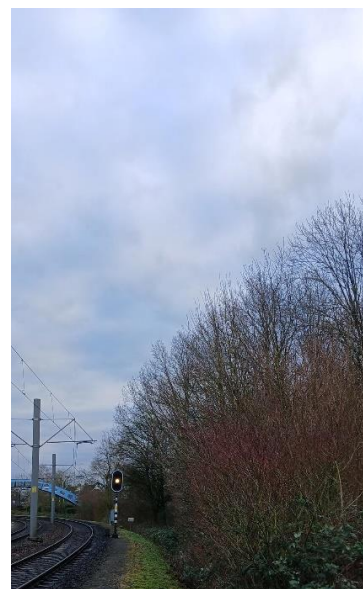
Vak 14

14: Conditioneel zijn de essen als matig beoordeeld, echter de toekomstverwachting is gelet op de aantasting bij een aantal essen door essentaksterfte slecht. De conditie en toekomstverwachting van de overige bomen is goed.

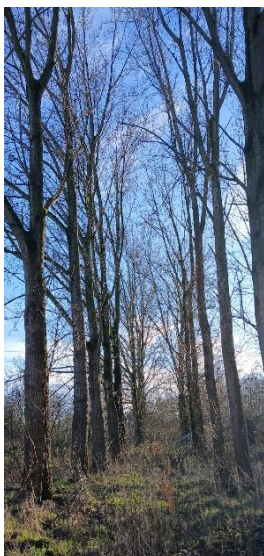
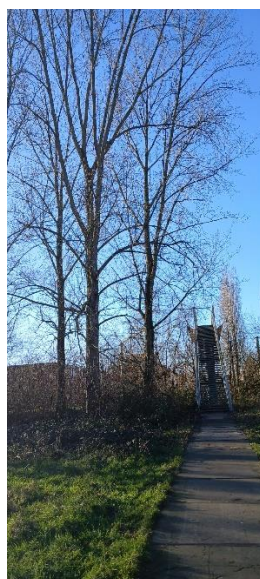
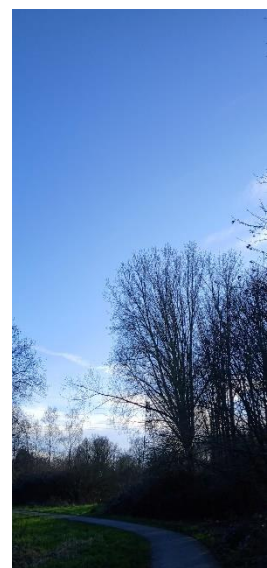
Vak 24

Conditioneel zijn de bomen als goed beoordeeld, echter de toekomstverwachting is gelet op de verhoogde risico's op takbreuk matig tot slecht.

Wij adviseren de bomen als geheel te vervangen. Risico op takbreuk is verhoogd en onacceptabel. Handhaven van alle bomen binnen de beplanting waarbij enkel bomen worden gekapt uit veiligheid is gelet op verhoogde risico's door veranderde windvang onacceptabel en onwenselijk. Het advies is om hier een diverse aanplant van bosplantsoen te verwirkelijken van verschillende gelaagdheden, ook struikvormers, aan de oostelijke zijde van het vak en om aan de westzijde (grenzend aan de trambaan) twee rijen italiaanse populieren (*Populus nigra 'italica'*) terug te planten.

Zo zorgt de diverse bosplantsoen aanplant voor een hogere natuurwaarde en waarborgen de nieuwe populieren de boomveiligheid voor de trambaan. Zo kan vak 24 worden omgevormd tot een toekomstbestendig vak.

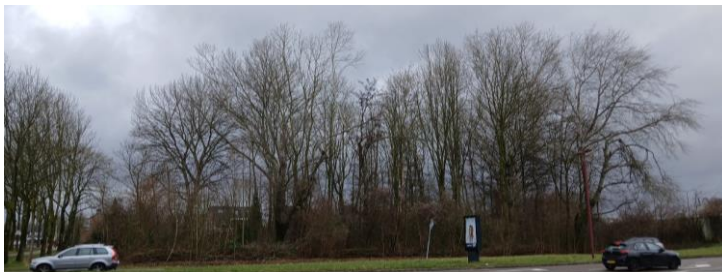
Vak 28

Conditioneel zijn bijna alle populieren als redelijk beoordeeld, met uitzondering van een enkele grauwe abeel in de meest zuidwestelijke hoek.

Het advies is om een enkele populier aan de rand te verwijderen. Verder staat er een grauwe abeel in de noordwest hoek die jaarlijks dient te worden geïnspecteerd i.v.m. verhoogde gevaarzetting. Deze populier vertoont nog geen tekenen van kroonvervorming, maar nadert wel de eindfase.

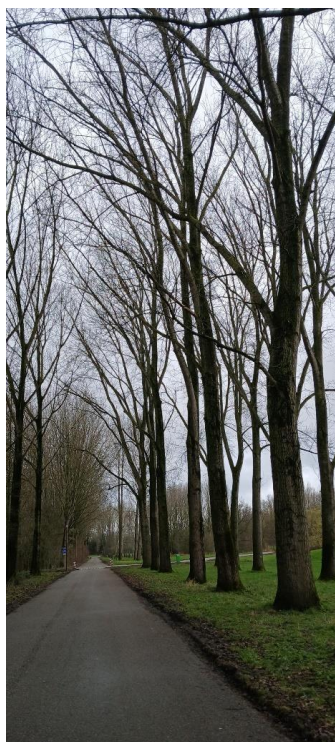
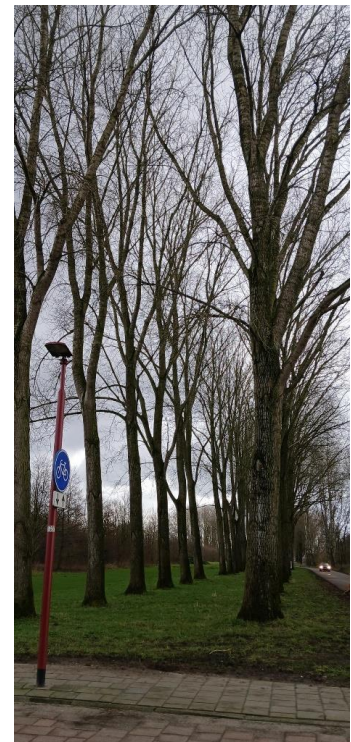
Vak 34

Conditioneel zijn de populieren als redelijk beoordeeld, echter de toekomstverwachting is gelet op de verhoogde risico's op takbreuk matig.

“Op termijn adviseren wij om groepsgewijs kap- en herplant werkzaamheden uit te voeren. Gezamenlijk met de noordzijde van de rijweg (vak 34), de overzijde hierbij als eerste renoveren en daarna de zuidzijde groepsgewijs vervangen. Wij adviseren om per 2-3 jaar een groep van ca. 50-150 meter aaneengesloten te verwijderen en te herplanten. De buurbomen, ca. 50m voor en na de verjongingsvakken kandelaber en na 3 jaar deze boomgroep vervangen. Zo ontstaat een veilig bomenrij die binnen 10-15 jaar volledig is vervangen; te starten met vak 35 b, waarna de vakken 36 oost en 35a west worden vervangen. Tevens in vak 37 west vervangen en daarna 37 oost.”

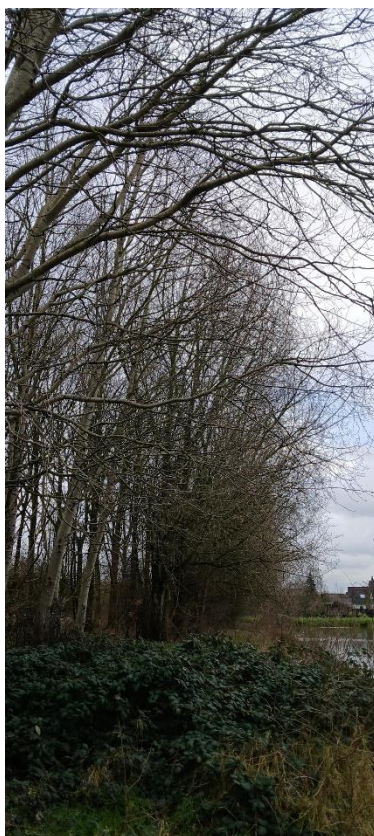
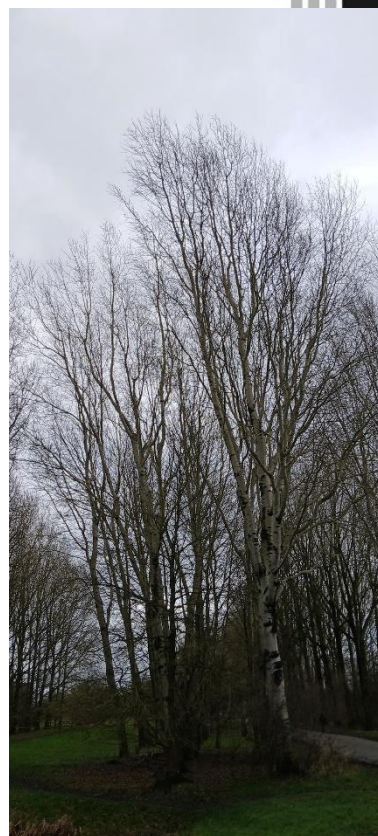
Vak 38

Vak 38: Conditioneel zijn de populieren als redelijk tot goed beoordeeld, de toekomstverwachting is ook redelijk.

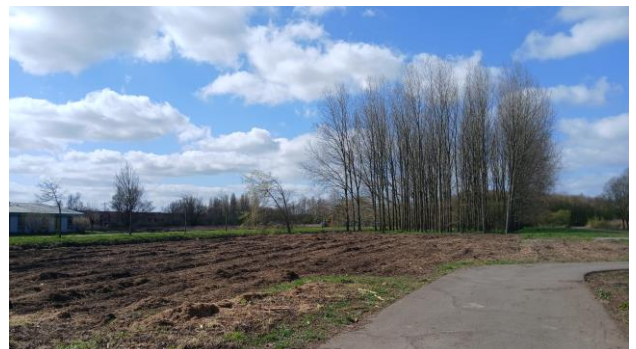
Het inmiddels gerooide vak 41A met uitzicht op vak 41B (31-3-2025)
