RAPPORT

Variantenstudie kademuur- vernieuwing

Voorhaven Rijkshulpschutsluis
Vreeswijk

Datum: 27-05-2022

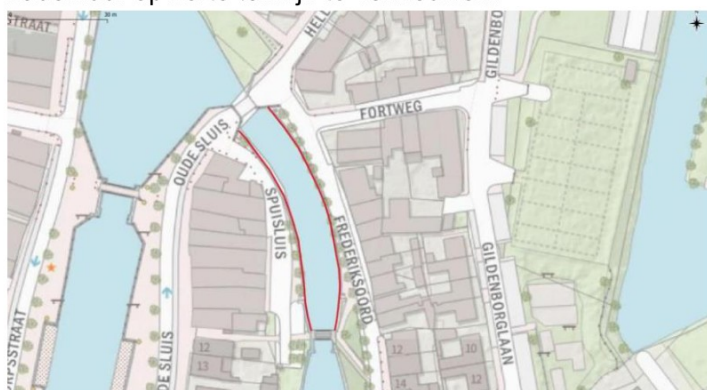
Figuur 1 Scope kademuren voorhaven Rijkshulpschutsluis

Uit inspecties uit het verleden is gebleken dat de kademuren in de voorhaven van de Rijkshulpschutsluis te Vreeswijk (Figuur 1) in zeer slechte staat zijn. Voornamelijk de westelijke kade muur vertoont beschadigingen, uitgespoelde voegen, verplaatsing en rotatie, uitbolling en maaiveldverzakkingen. Uit de monitoringsgegevens blijkt ook dat panden in de omgeving waarschijnlijk aan verplaatsing onderhevig zijn. Op basis van deze constatering is onderzoek gedaan naar oorzaak en risico's van de schadebeelden bij de kademuren. In dit onderzoek is geconstateerd dat de oostelijke kade in een matige staat verkeert, maar dat er geen direct risico is voor de stabiliteit. De westelijke kade muur van de voorhaven is in slechte staat. De kade muur heeft geen restcapaciteit en is aan vernieuwing toe. Om de veiligheid te borgen zijn gewichtsbepalende maatregelen genomen en is op het slechtste deel (sectie 2, ter hoogte van de uitbuiting, Figuur 2) een noodmaatregel (het plaatsen van big-bags) aangewend om (verder) bezwijken te voorkomen. De kade muur wordt bovendien bewaakt door periodieke monitoring. Het advies is om de gehele kade muur op korte termijn te vernieuwen.

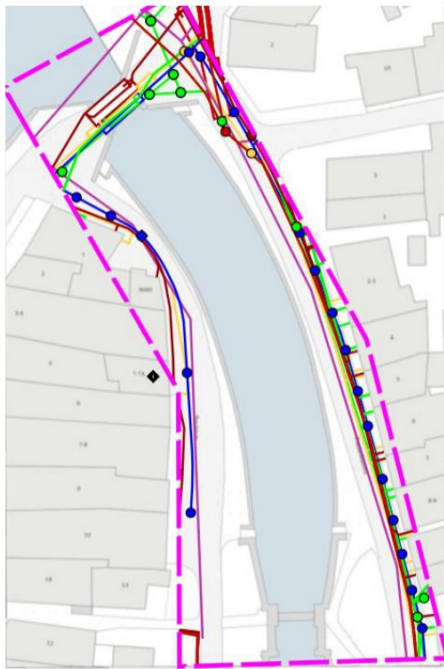
Figuur 4 K&L projectlocatie

- De aanwezigheid van kabels & leidingen en riolering worden aangehouden conform de beschikbare KLIC-melding, zie Figuur 4.
- Een constante grondwaterstand in de voorhaven van NAP+ 0,6 m zoals aangetroffen tijdens het proefsleuven onderzoek en conform de metingen van het waterschap.
- Het nieuwe kademuurontwerp wordt gebaseerd op het dwarsprofiel met de kortste afstand tot de belendingen ter hoogte van schadesectie 2, zie Figuur 6.

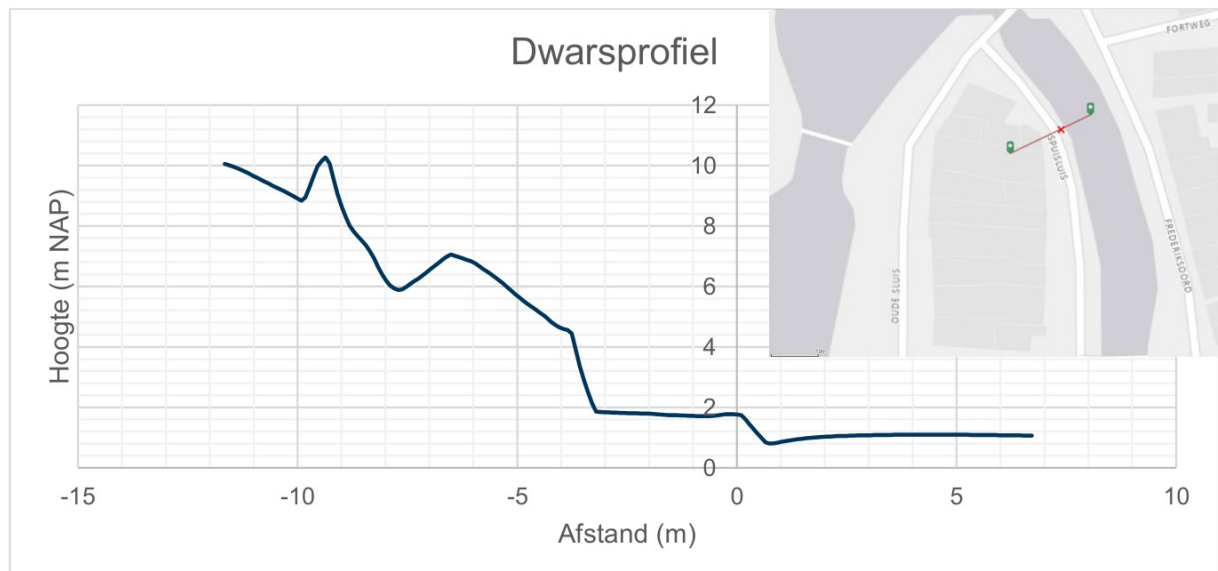
Figuur 6 Dwarsprofiel ten behoeve van ontwerp nieuwe kadeconstructie

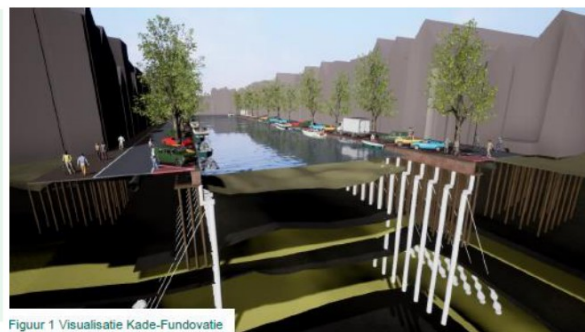
Figuur 1: Visualisatie Kadefundovatie

Figuur 8 voorbeelden van methodes Gracht Compact Paal (links) en Kadefundovatie (rechts)

- **Gracht Compact Paal:** Het toepassen van groutinjectiepalen achter en door de kade.
- **Buotcrete:** Stabiliseren van de fundering en voorkomen van uitspoeling
- **Bio Inspired Soil Improvement:** Biologisch verstevigd zandcunet en Bodem (grondverbetering).
- **Kadefundovatie:** Het aanbrengen van een stalen buispaal aan de voorzijde van de kade. Deze steunt met een pastuk de kademuur waardoor de fundering ontlast wordt.
- **Injecteren foam:** Het injecteren van een foam dat zich aan het water bindt. De samenstelling zorgt voor een waterdichte afdichting (cohesie) met klei- en veenlagen.
- **Modulaire kadeversterking:** Bij de modulaire kademuur wordt een volledig nieuwe constructie achter de bestaande kade opgebouwd.

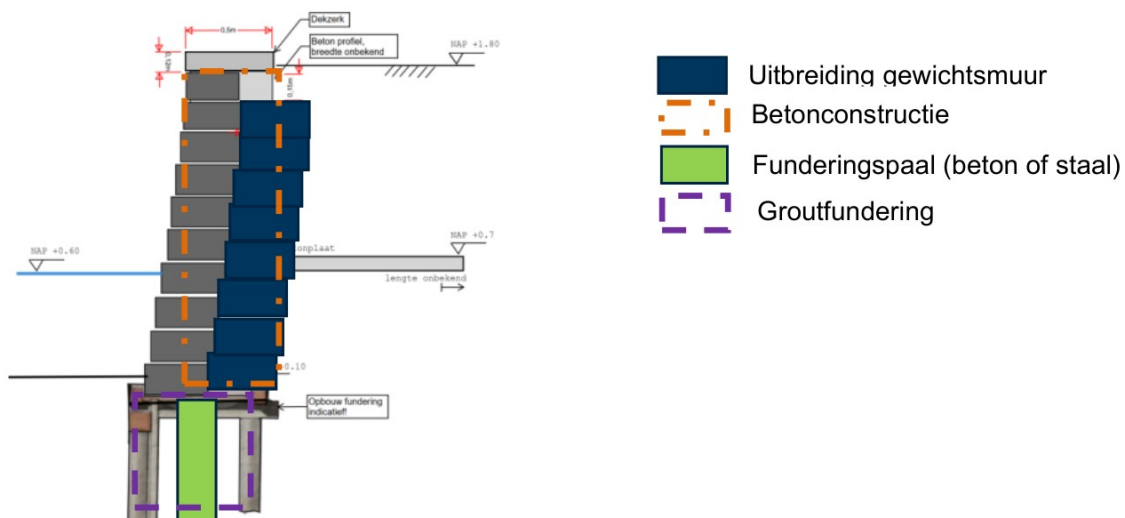
Figuur 9 Indicatieve dwarsdoorsnede van de kadeconstructie met versterkingsmaatregelen

- het aanbrengen van een stalen buispaal;
- het aanbrengen van een betonnen funderingspaal;
- het mixen van grond met grout tussen de bestaande fundering (jetgrouten).

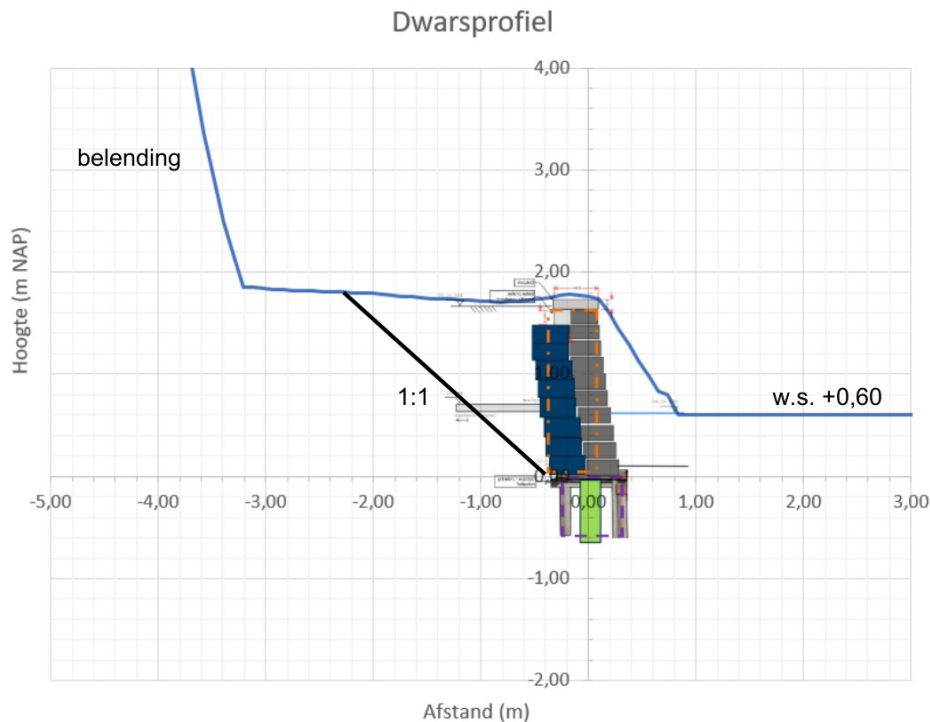
De renovatie van de bestaande kan worden uitgevoerd door de wand te verstevigen met beton. Daarnaast wordt de fundering versterkt door stalen funderingspalen aan te brengen tussen de huidige fundering. De funderingspalen kunnen trillingsvrij aangebracht worden. Voor de uitvoering is het echter wel benodigd om de wand gedeeltelijk af te breken. Vervolgens wordt de beton constructie achter en met de wand aangebracht. Het grote voordeel van deze renovatie methode is het behoud van de natuurlijk vorm van de muur in tegenstelling tot sloop en nieuwbouw. In Figuur 10 zijn de verstevigde elementen met oranje en groen aangegeven.

Figuur 10 Dwarsprofiel renovatie bestaande kade

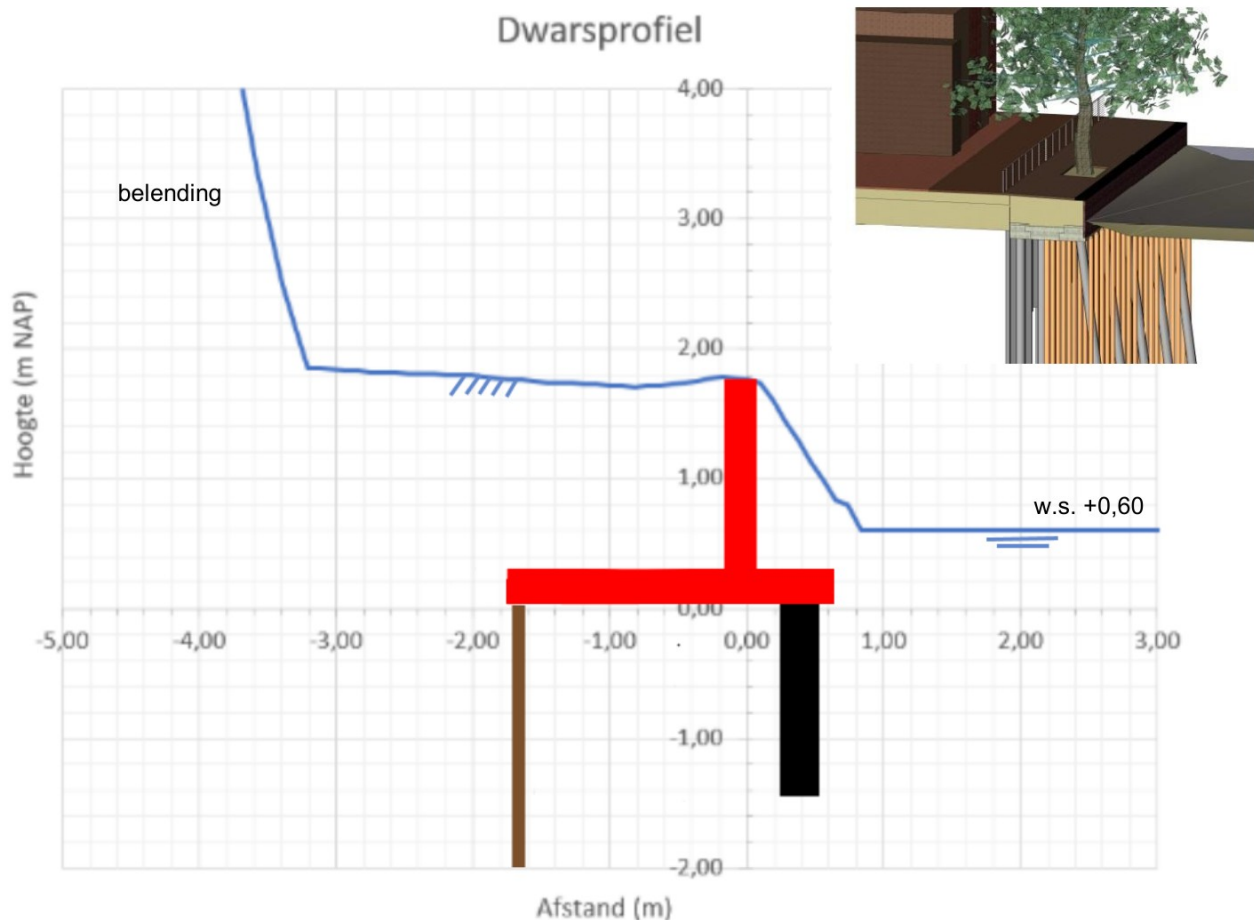
Een kade bestaande uit een L-muur is op te delen in de fundering en in de L-muur. De fundering bestaat uit een palenrij met over het algemeen 2 of 3 palen, afhankelijk van de kerende hoogte worden één of meer palen schoor stand aangebracht. Deze paal dient om de horizontale krachten uit de kadeconstructie over te bergen aan de ondergrond. Voor de L-muur zijn er verschillende mogelijkheden, deze kan ter plaatse worden gestort of deze kunnen prefab geleverd worden.

Figuur 11 Dwarsprofiel variant L-muur op palen

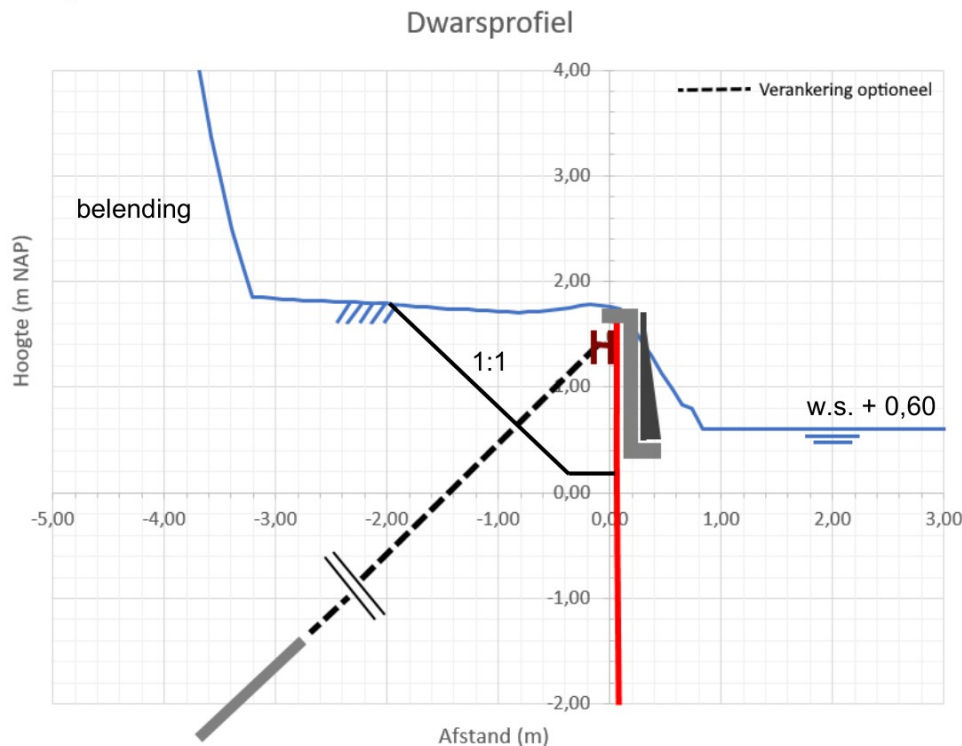
De kade bestaat uit een stalen damwand die tussen de bestaande palenrij wordt geplaatst. Mogelijk dient de damwand verankerd te worden. Op de damwand wordt een betonnen hangschort met een nok geplaatst. De originele basalt stenen worden opgemetseld en de bovenzijde wordt afgewerkt met de originele dekzerk.

Figuur 12 Dwarsprofiel variant Stalen damwand
